# MADEN TETKİK VE ARAMA GENEL MÜDÜRLÜĞÜ

## 23 EKİM 2011 VAN DEPREMİ *SAHA GÖZLEMLERİ VE KAYNAK FAYA İLİŞKİN* *ÖN DEĞERLENDİRMELER*

31 EKİM 2011  
ANKARA

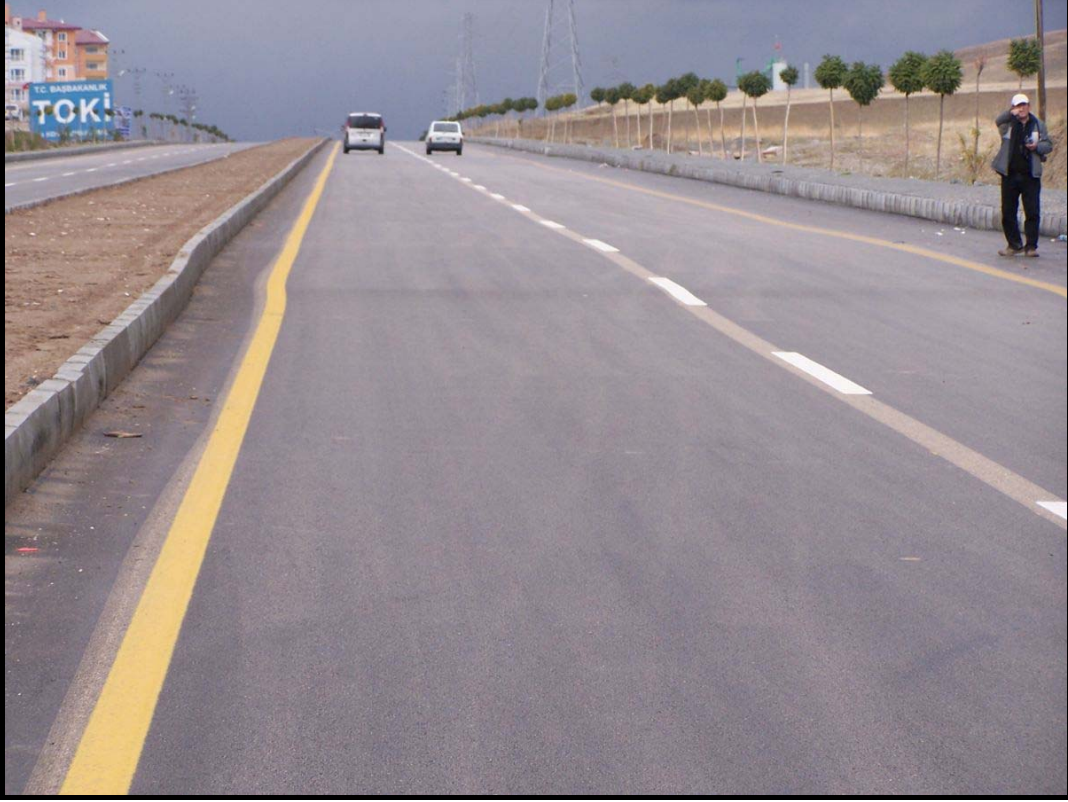
3. Depreme kaynaklık eden fayın (Van fayı) düzlemi kuzeye eğimlidir. Ölçümler yaklaşık 10 km lik batı bölümünde fay çizgisi boyunca kuzey (tavan) bloğun ortalama 10 cm yükseldiğini göstermektedir. Aynı lokalitelerde yapılan ölçümler faya dik olarak yatay yönde ortalama 10 cm kısalma gerçekleştiğini ortaya koymaktadır. İki lokalitede yapılan ölçümlerde düşey ötelenme yanında net olarak yaklaşık 5 cm lik sol yönlü doğrultu atımlı yerdeğiştirmeler de ölçülmüştür. Bu gözlemler Van depreminde meydana gelen faylanmanın sol yönlü doğrultu atımlı bileşeni olduğunu açıklar.

**Foto A1.** Van-Erciş karayolunda (L1) Van Fayı'nda asfaltta gelişen yüzey deformasyonu. Bakış kuzeye doğrudur. Asfaltta kuzey blok ortalama 10 cm yükselmiştir. Bu lokalitede 4 cm sol yönlü doğrultu atım bileşeni ölçülmüştür. Yol boyundaki bordür taşlarında bakış yönünde sıkışmalar gelişmiştir.

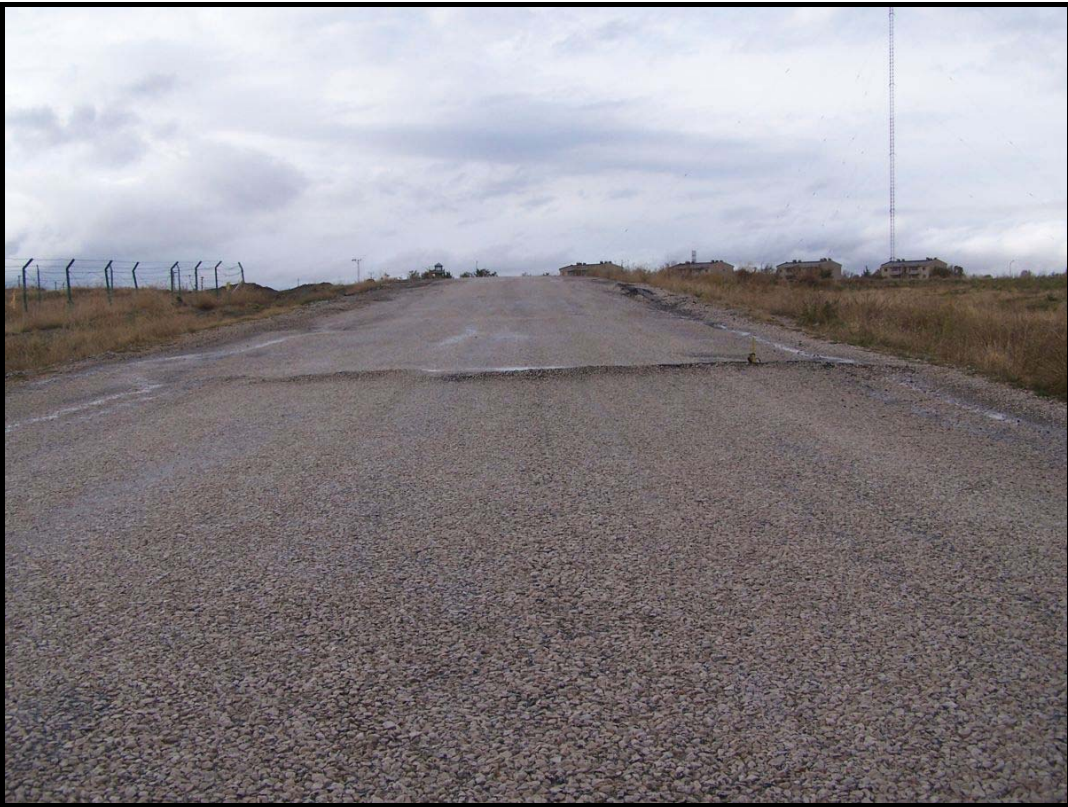
**Foto A2.** Yüzüncü Yıl Üniversitesi-Topaktaş yolunda asfalt zeminde izlenen (L3) sıkışma deformasyonu. Bakış KB'yadır.

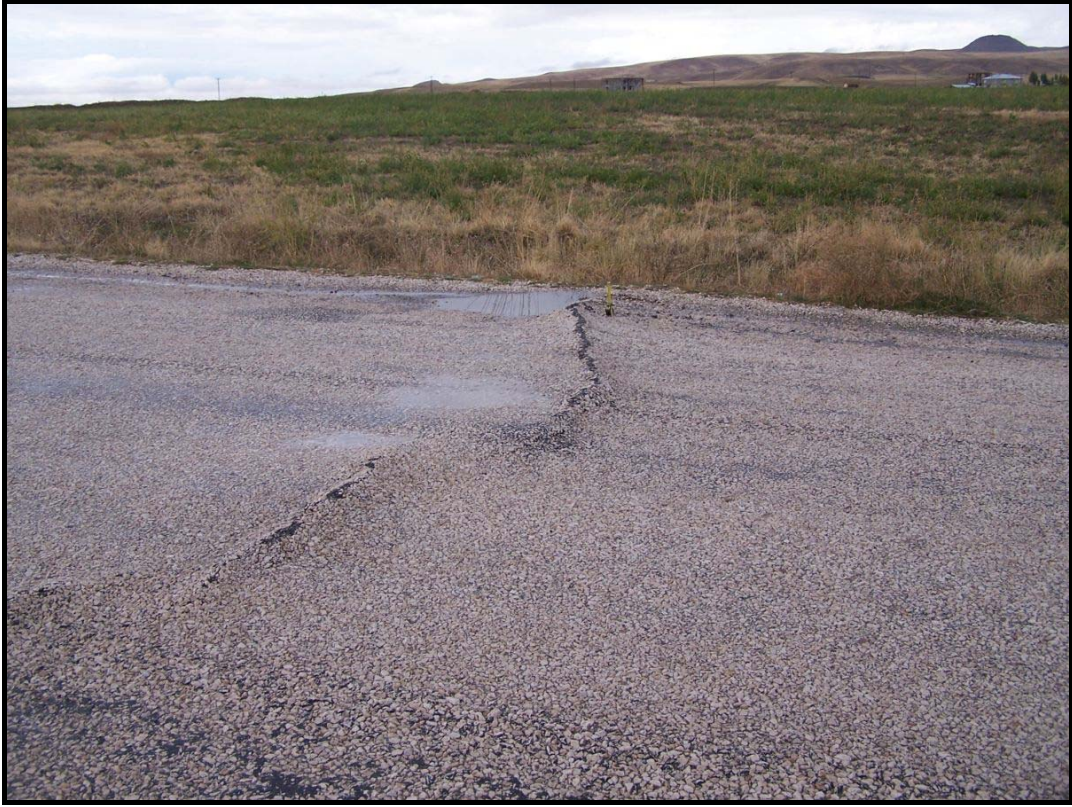
**Foto A3.** Foto A2’de gözlenen deformasyonların (L3) fay doğrultusu boyunca görünüşü. Bakış KD’yadır. Asfalt zeminde kıvrım şeklinde deformasyonlar gelişmiş olup, tavan blok (sol) ortalama 10 cm yükselmiştir.

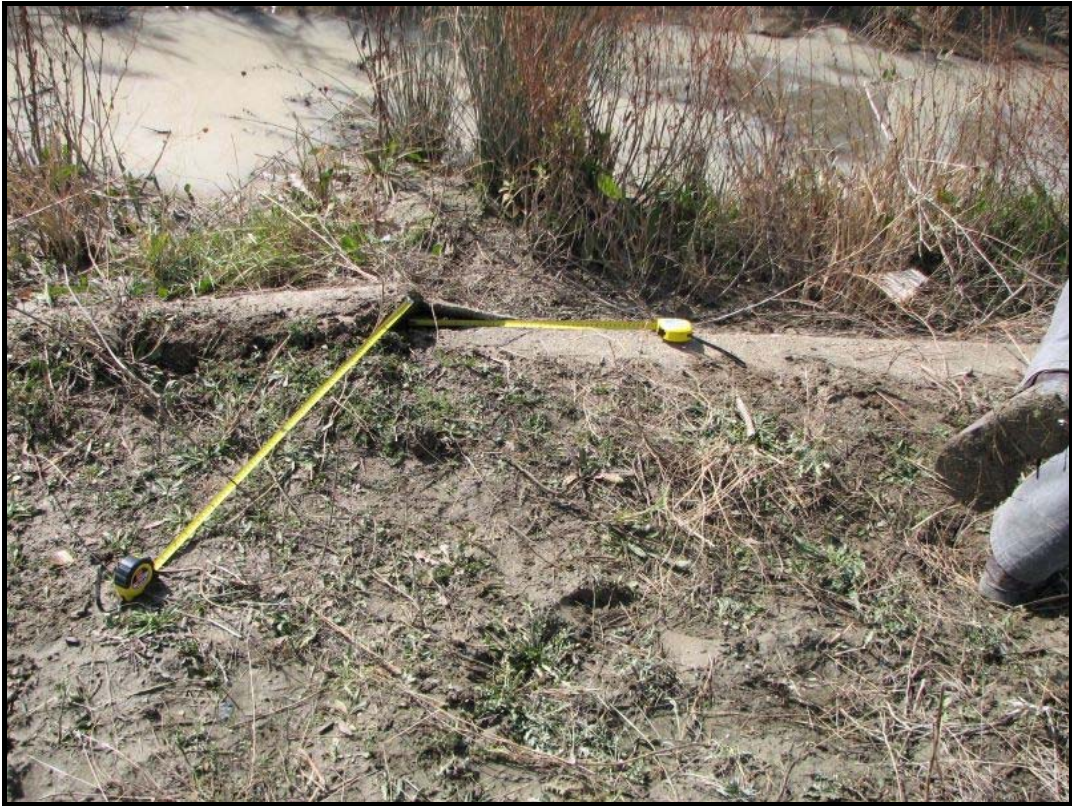
**Foto A4.** Van Organize Sanayi Bölgesi KD’sunda Van Fayı’nın bir sulama kanalını (L5) kestiği bölümde beton kanalda meydana gelen deformasyon sonucu oluşmuş sıkışma. Sıkışmadan kaynaklanan kısalmanın miktarı 10 cm olarak ölçülmüştür.

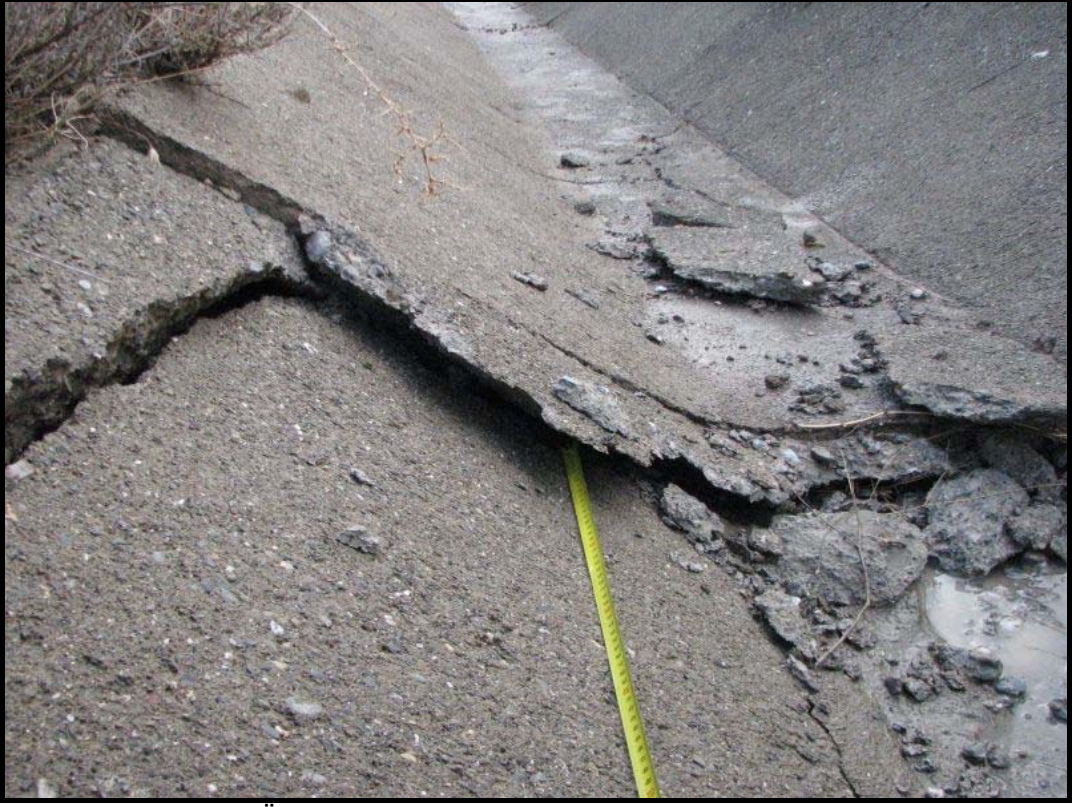
**Foto A5.** Van Yüzüncü Yıl Üniversitesi ile TRT vericisi arasındaki bir sulama kanalında (L4) Van Fayı'na dik uzanan sulama kanaletinde sıkışma sonucu gelişmiş deformasyon. K-G yönde 10 cm kısalma ölçülmüştür.

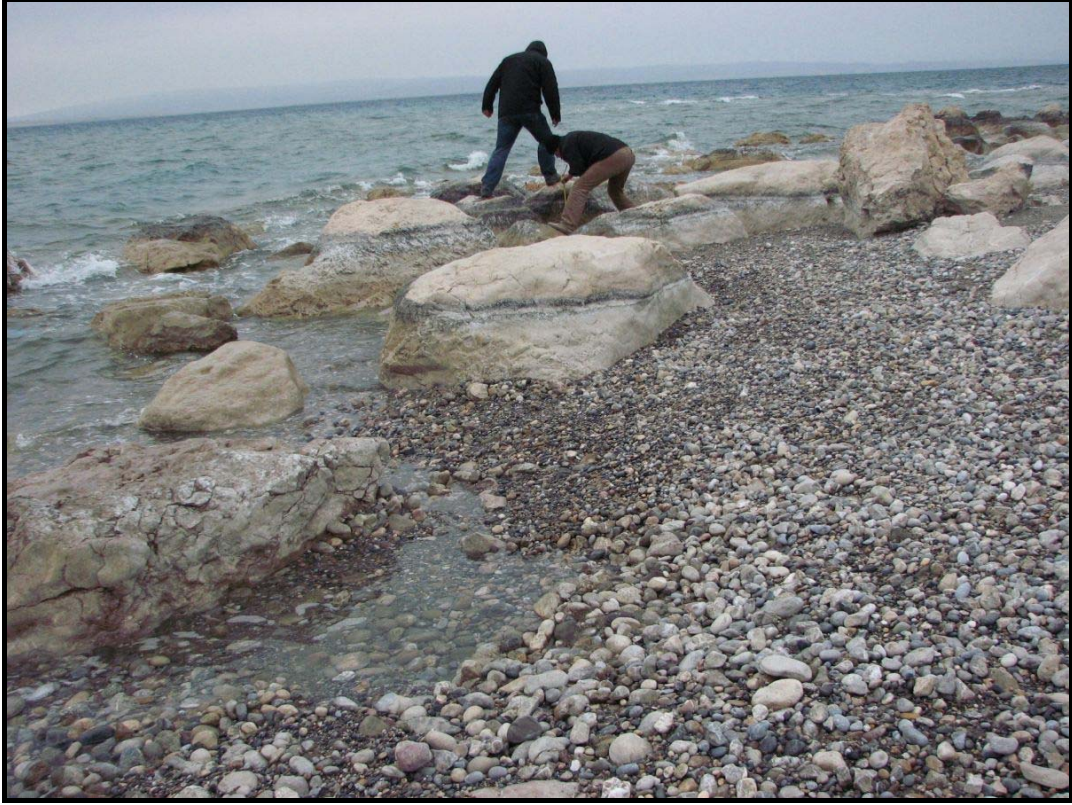
**Foto B1.** Dağönü köyü kıyı bandında suyun çekilmesi ile açığa çıkmış bloklar. Bloklardaki yatay yöndeki koyu renkli bantlar yosunlu seviyeleri göstermekte olup, deprem öncesi göl seviyesine işaret etmektedir.

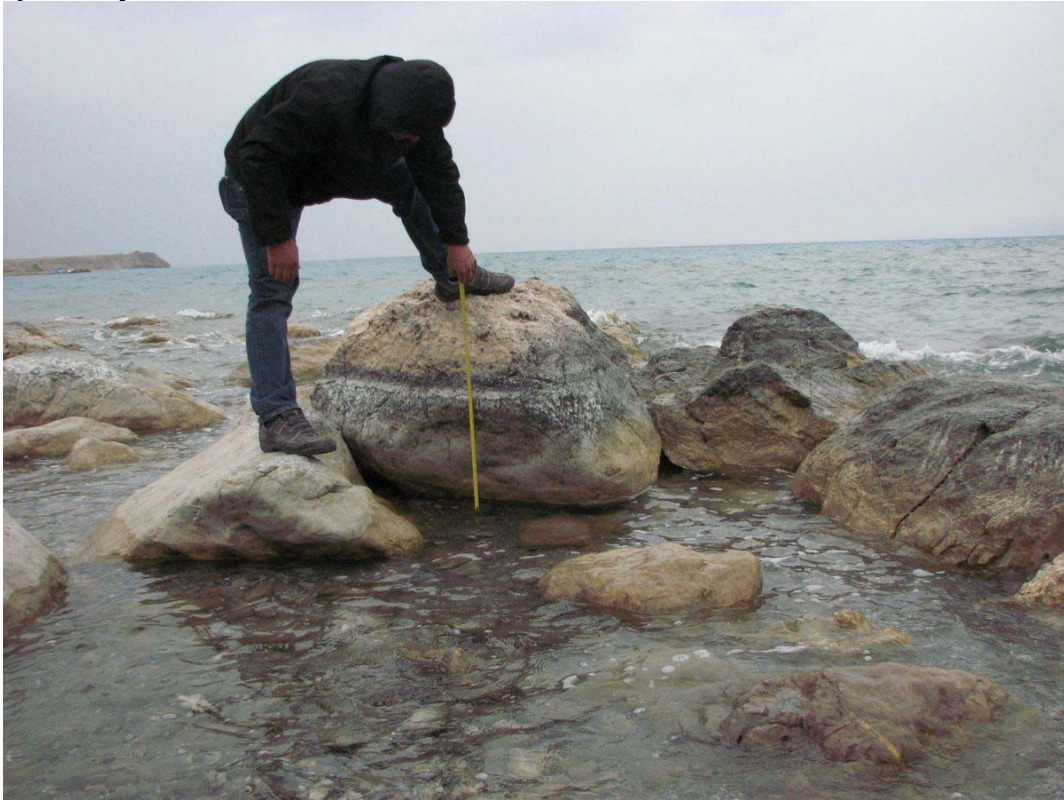
**Foto B2.** Foto B1'deki kaya bloklarındaki askıda kalmış eski kıyı izleri karanın bu lokalitede ortalama 40 cm yükseldiğini göstermektedir.

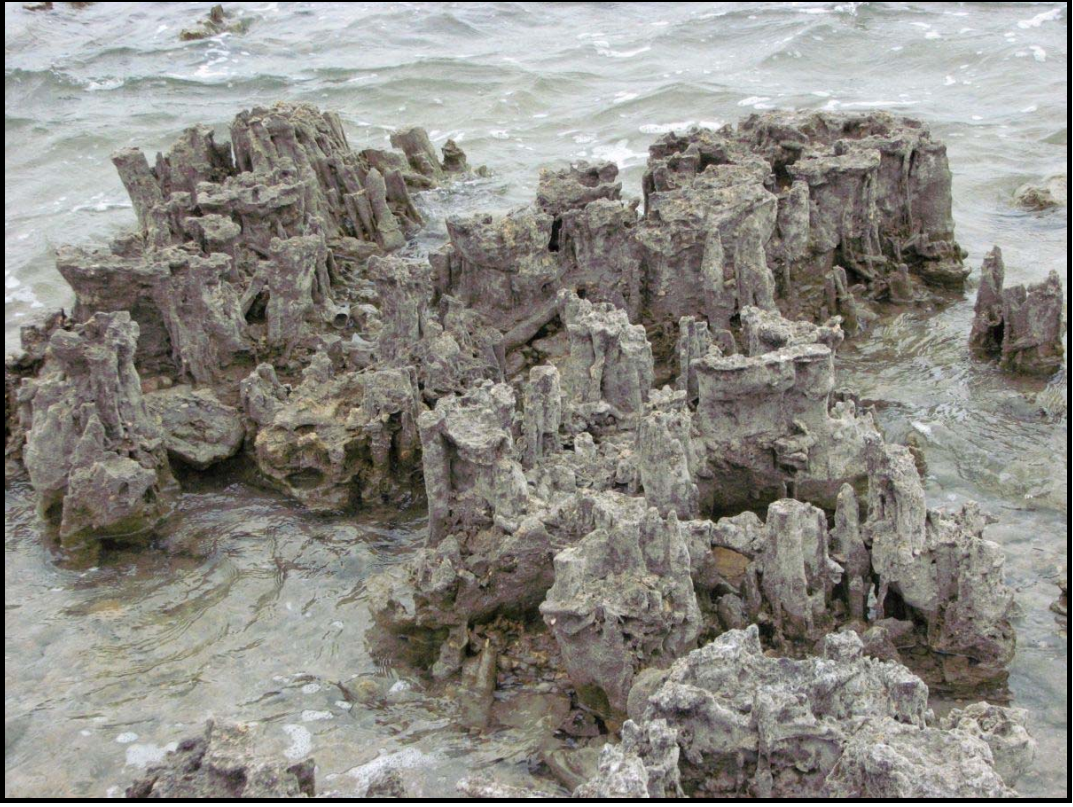
**Foto B3.** Dağönü köyü sahil kesiminde Van Gölü sularının deprem sonrasında çekilmesi ile açığa çıkmış yalıtışı oluşumları. Su altında gelişmiş olan bu yapılar göl seviyesinin en az 30 cm düştüğünü göstermektedir.

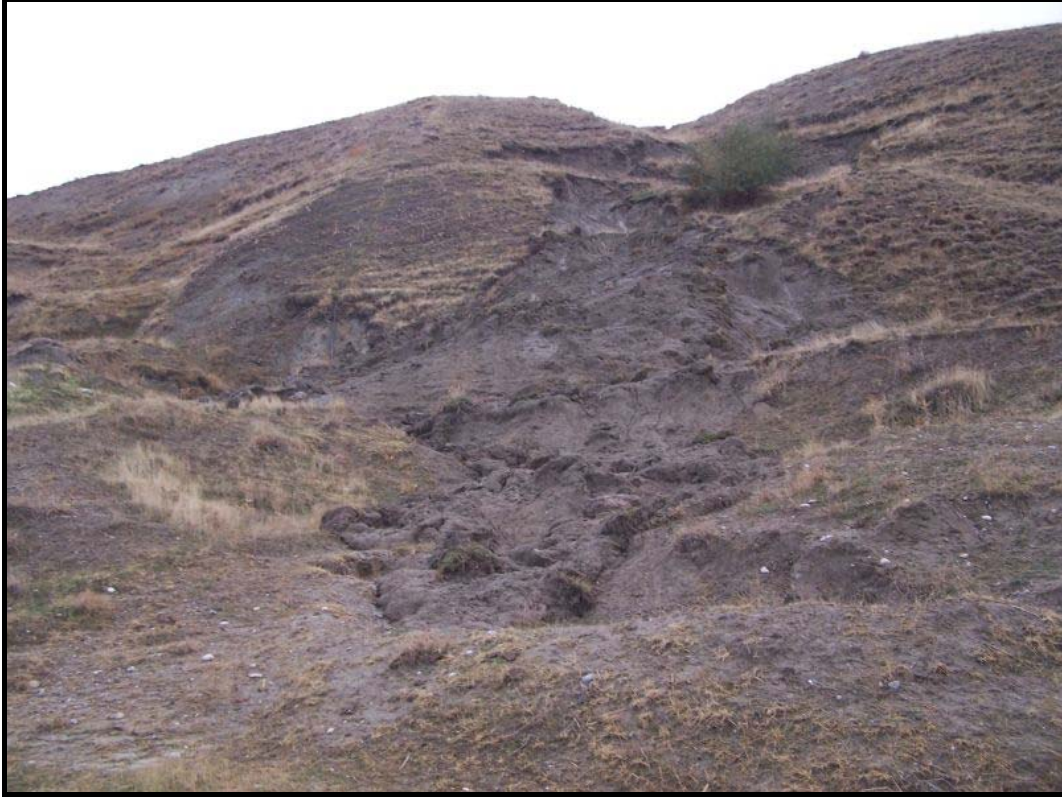
**Foto C1.** Topaktaş yöresinde Karasu vadisi sağ sahilinde eski heyelan kütylesi içerisinde gelişen akma tipi heyelan. Bakış GB'ya.

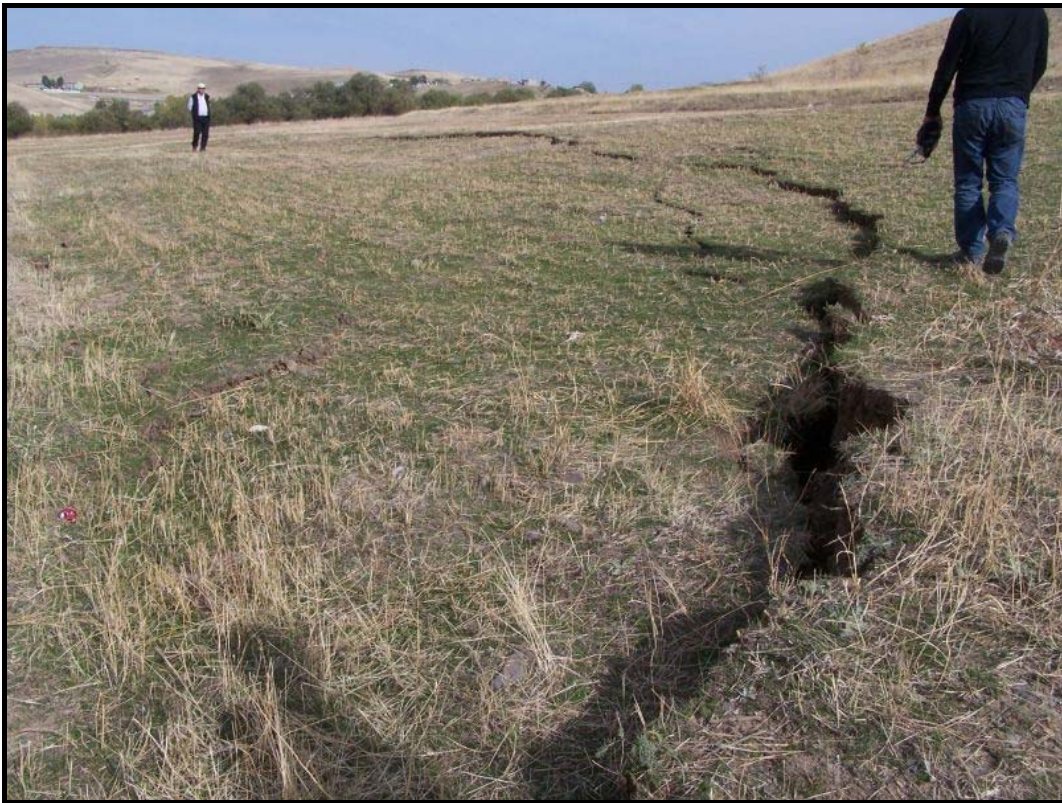
**Foto C2.** Gedikbulak yöresinde Van-Erciş karayolunu da kesen kayma tipinde gelişen heyelana güneyden bakış. (yol solda)

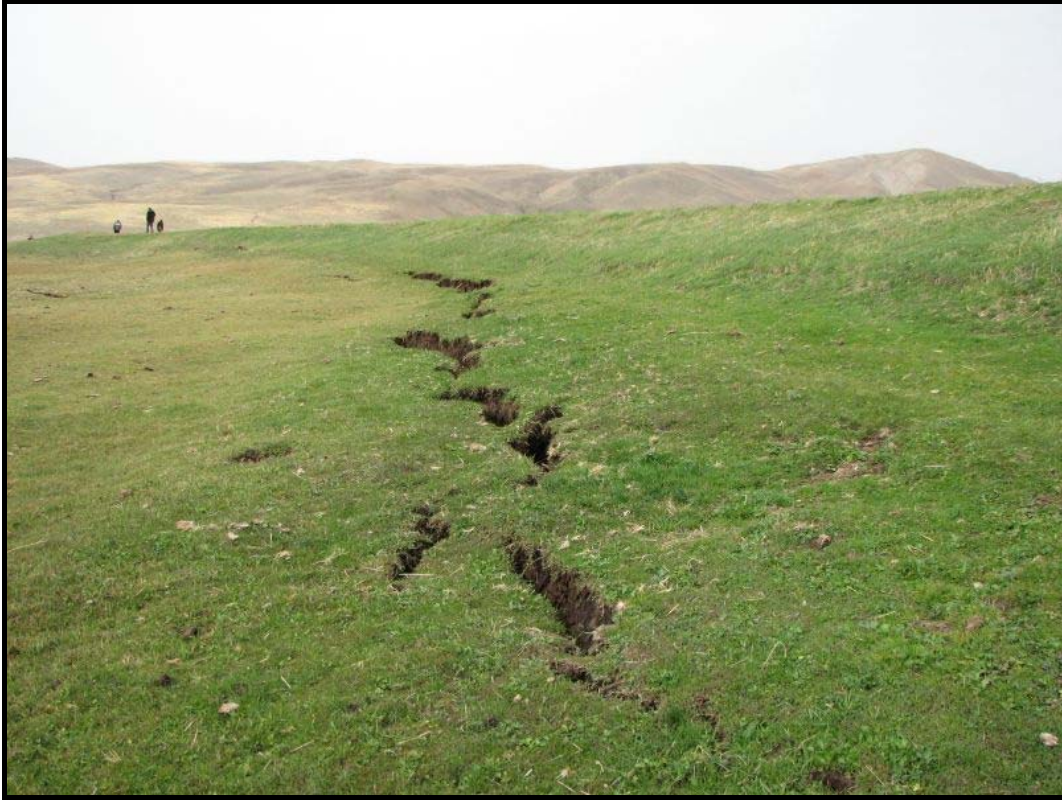
**Foto C3.** Meydancık-Eğlence Mahallesi bağlantı yolu yakın kuzeyinde meydana gelen heyelanlara ilişkin gerilme çatlakları.

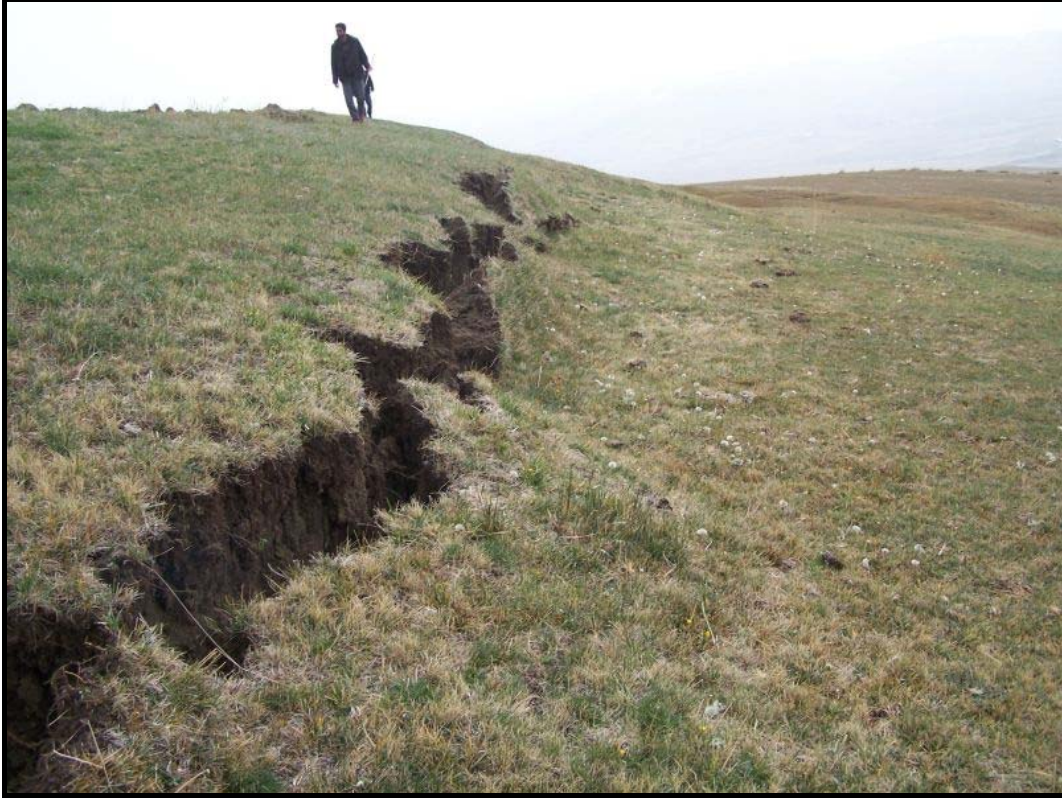
**Foto C4.** Çomaklı doğusunda eski kayma alanlarında yeniden aktivite kazanmış ikinci gerilme çatlakları. Bakış doğuyadır.

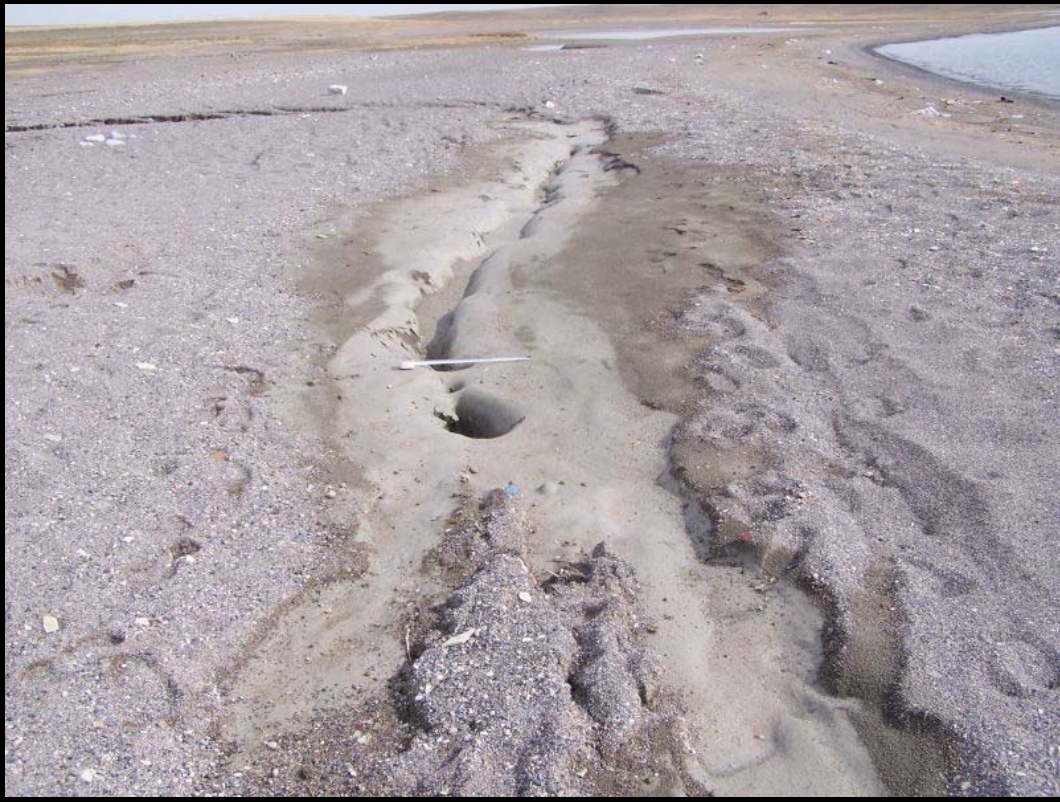
**Foto C5.** Esenkıy (Göldüzü)'da Van Gölü kıyısında gelişen sıvılaşmaya ilişkin çizgisel çatlaklardan çıkan kum konileri. Bakış KD'ya.

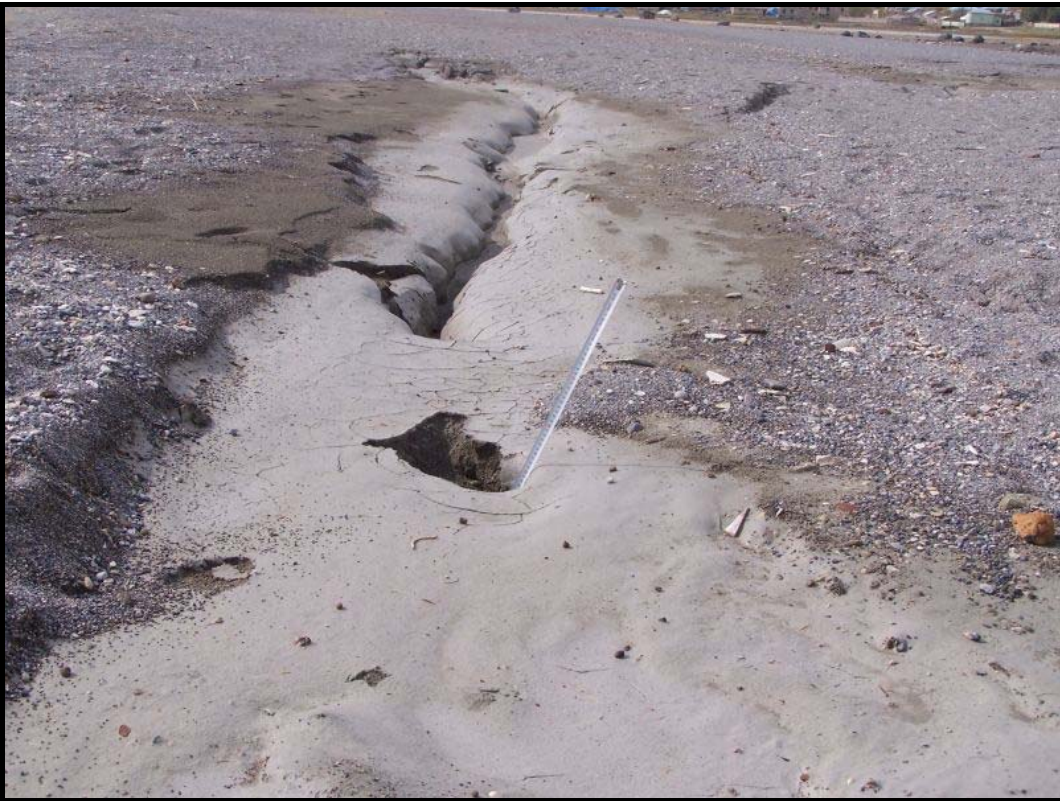
**Foto C6.** Foto C5'deki alana yakından bakış. Bakış GB'ya.

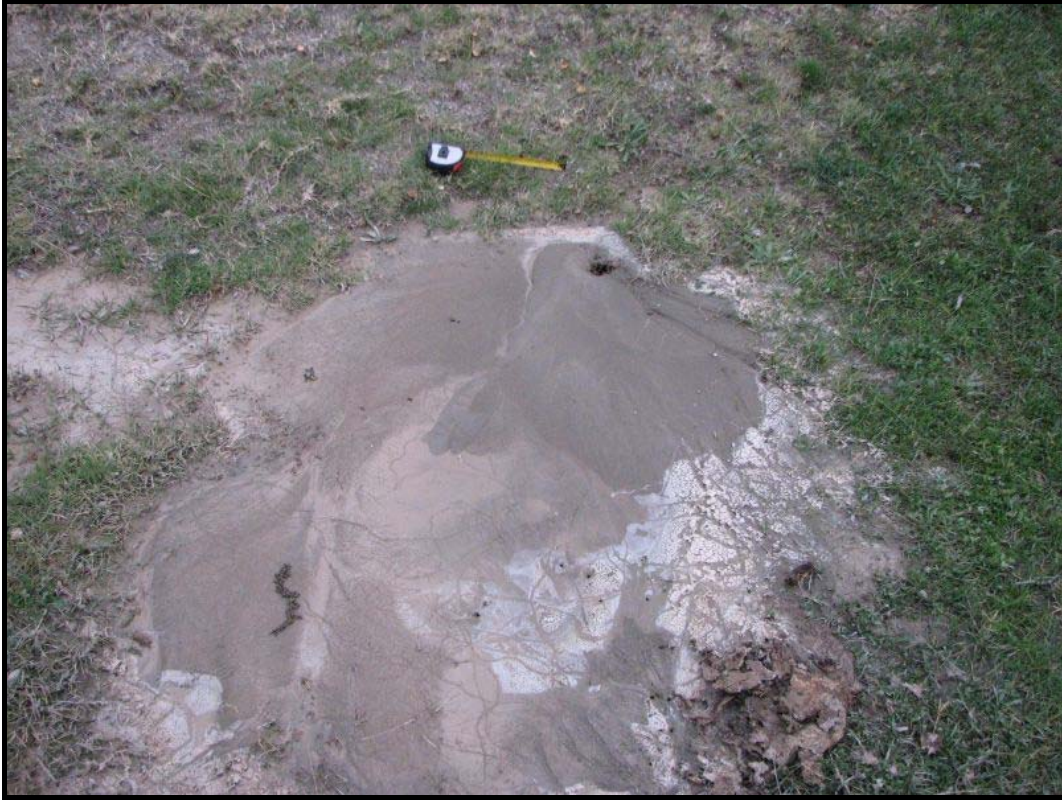
**Foto C7.** Göllü güneyinde Karasu vadisi tabanında gelişen sivilaşma konileri.

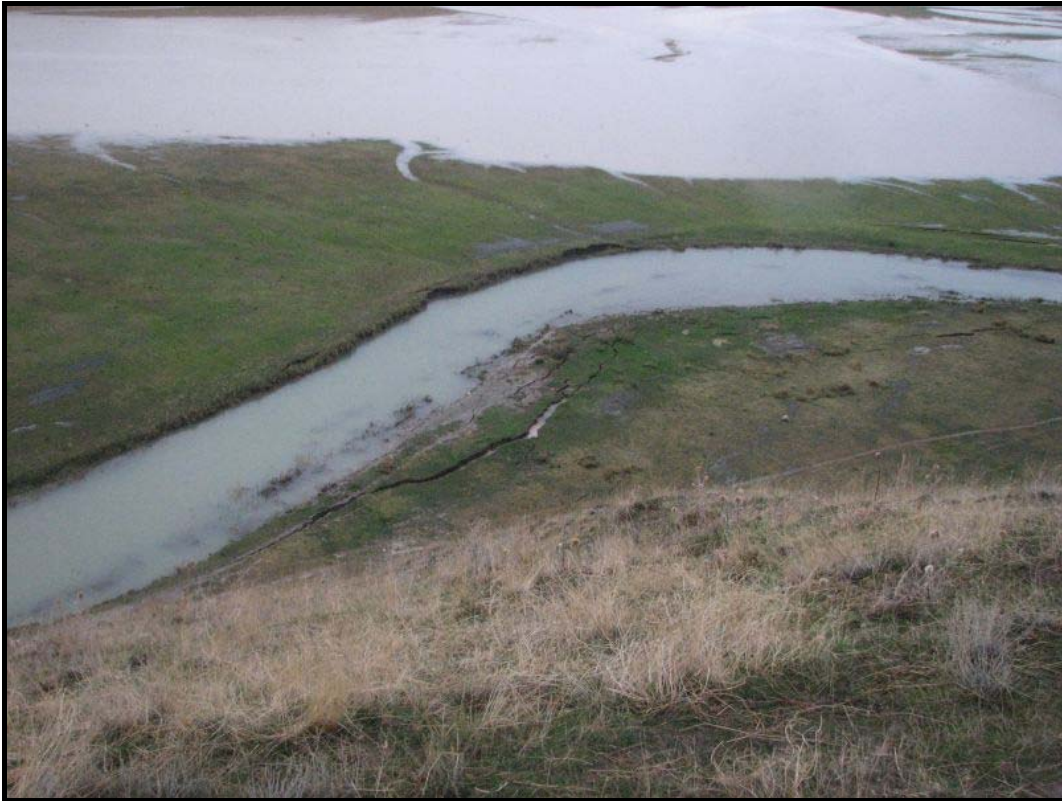
**Foto C8.** Çitören güneyinde Karasu deltasında sivilaşma ve yanıl yayılmaya bağılı Van Gölü su basması. Deprem öncesi kıyılardan yaklaşık 2 km kadar göl suyu vadi içine ilerlemiştir.

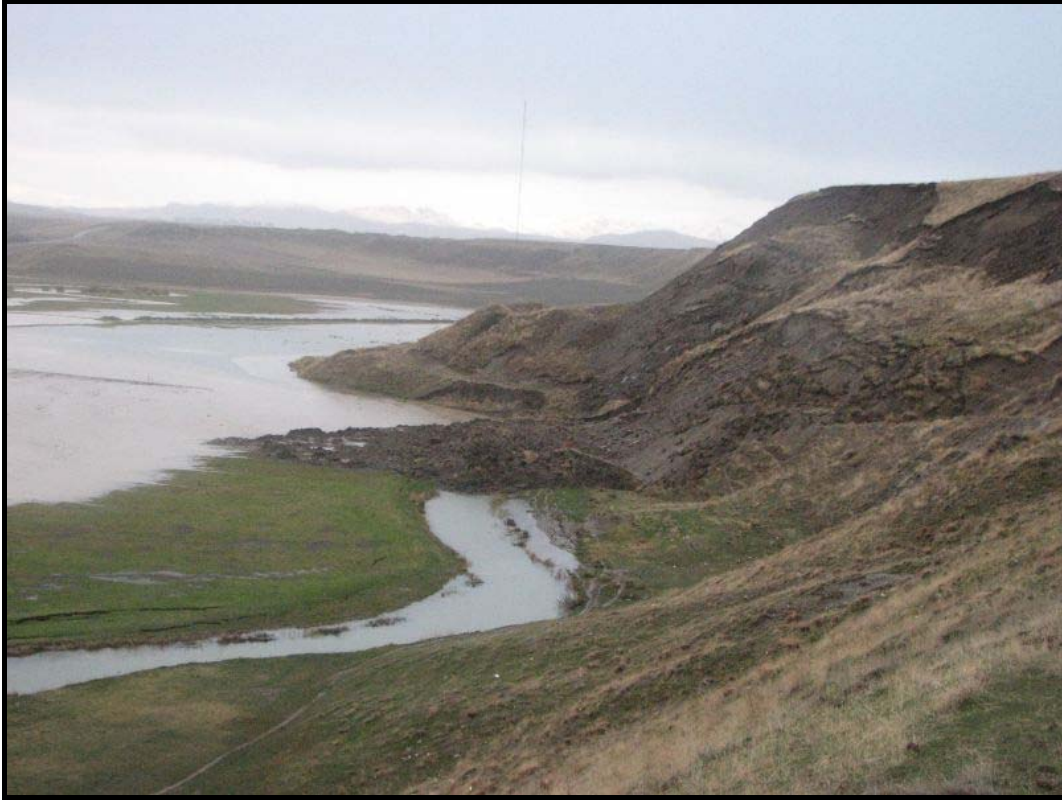
**Foto C9.** Aynı alanda Karasu vadisi sol sahilinde eski heyelan kütlelerinde gelişen akma tipi heyelanlar. Karsu'nun güncel yatağını setleyen heyelan kütlesi taşkın ovasında su birikmesine neden olmuştur.

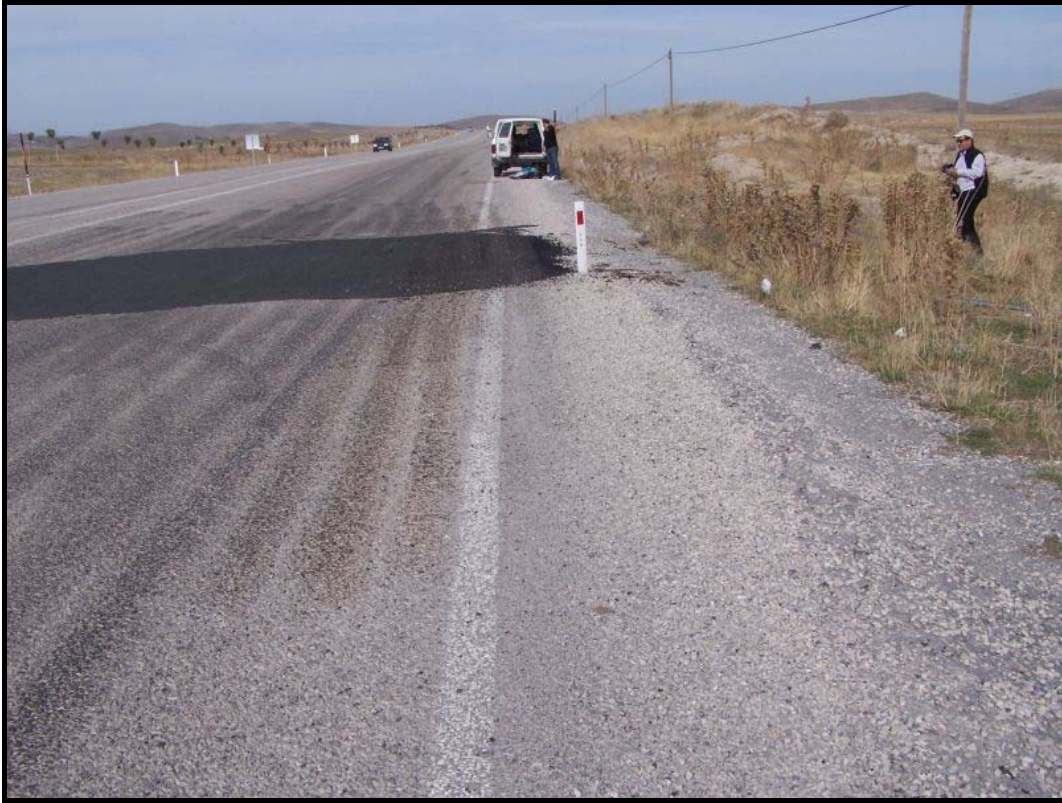
**Foto C10.** Güvençli doğusundaki bataklık alanda yanıl yayılma nedeniyle Van-Erciş karayolu üzerinde meydana gelen deformasyon. Bakış KD'ya. Doğu yol kenarı çizgisinde doğudakinde yanılıcı sola ötelenme gözlenmesine rağmen batı kenar yol çizgisinde hiçbir yerdeğiştirme gelişmemiştir.

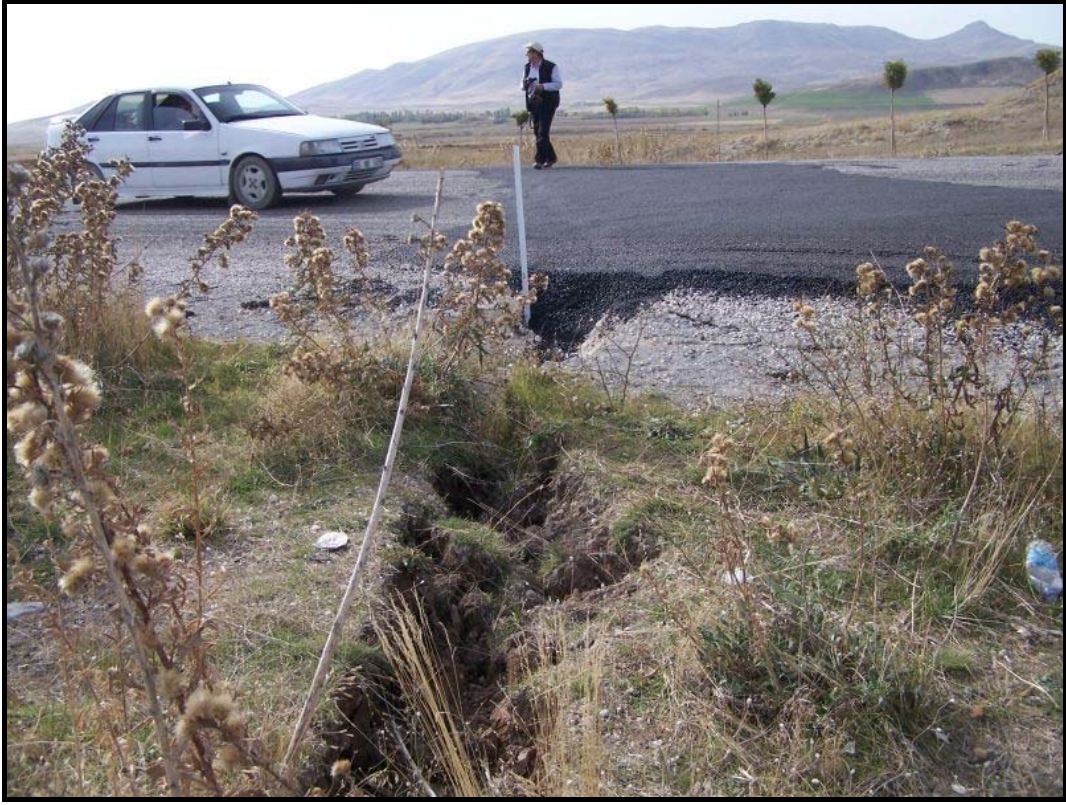
**Foto C11.** Foto C10'daki kesime doğudan bakış.
