**MADEN TETKİK VE ARAMA GENEL MDRLę**

**06 ŞUBAT 2023 PAZARCIK  
(KAHRAMANMARAŞ) DEPREMİ (M<sub>w</sub> 7,7)  
SAHA GZLEM RAPORLARI SERİSİ  
1- AMANOS SEGMENTİ**

**Rapor No: 14121**

**JEOLojİ ETTLERİ DAİRESİ  
14 ŞUBAT 2023 / ANKARA**

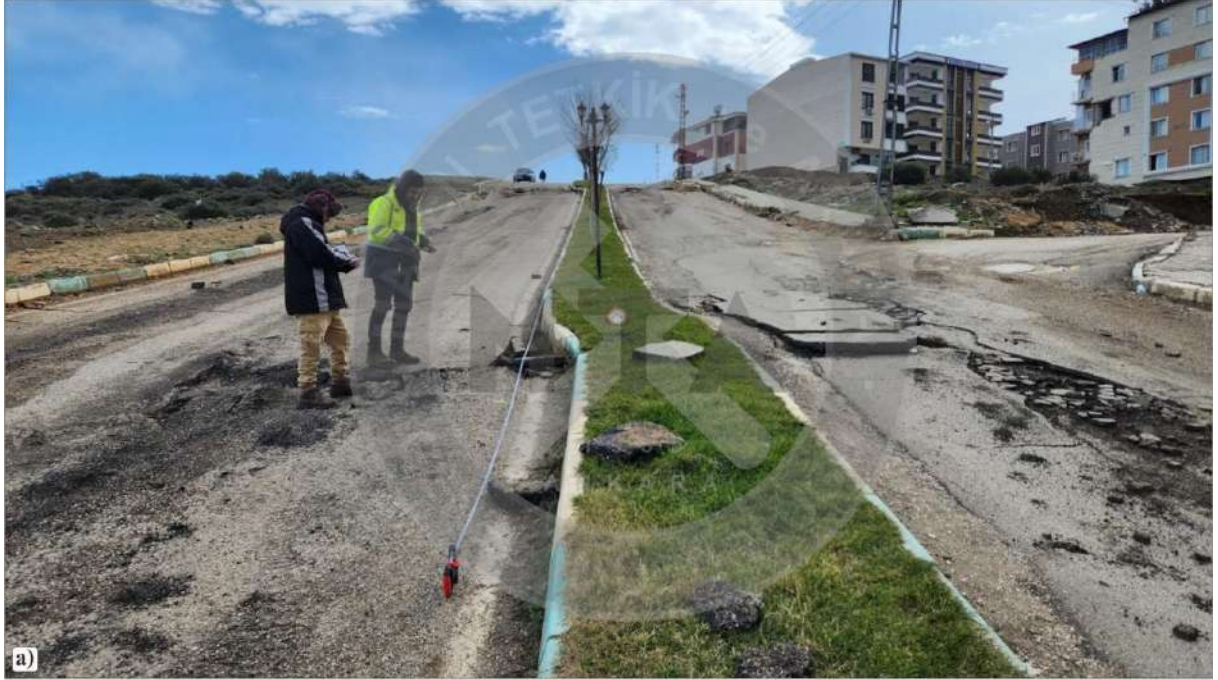
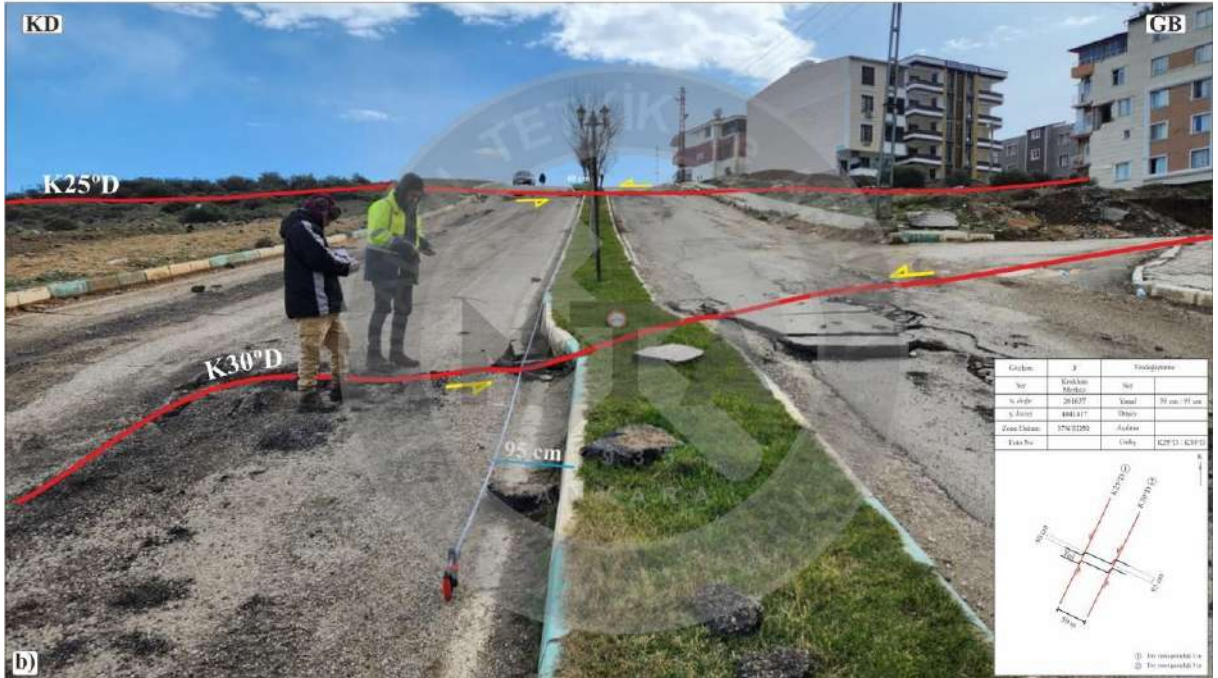
**Şekil 4. 2.** 06 Şubat 2023 Pazarcık (Kahramanmaraş) Depremi (Mw 7,7) sırasında Kırıkhan ilçe merkezinde gelişen yüzey kırığına ait fotoğraf a) Yorumlanmamış b) Yorumlanmış.

**Gözlem 3:** Kırıkhan (Antakya) ilçe merkezinin yakın güneybatısında, yaklaşık 50 metre genişliğinde bir zon içerisinde iki kol halinde yüzey kırığı gelişmiştir. İki parçalı yüzey kırıklarından batıdaki üzerinde 95 cm, doğudaki üzerinde ise 40 cm olmak üzere toplam 135 cm sol yanal yer değiştirme ölçülmüştür (Şekil 4.2).

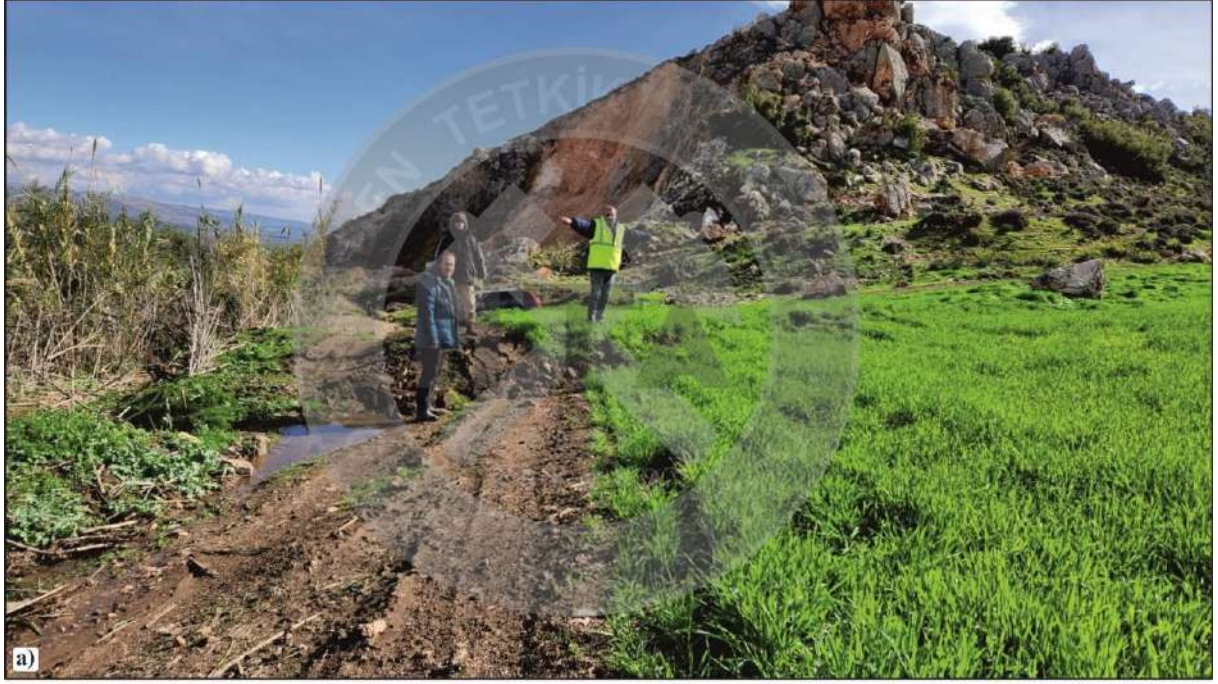
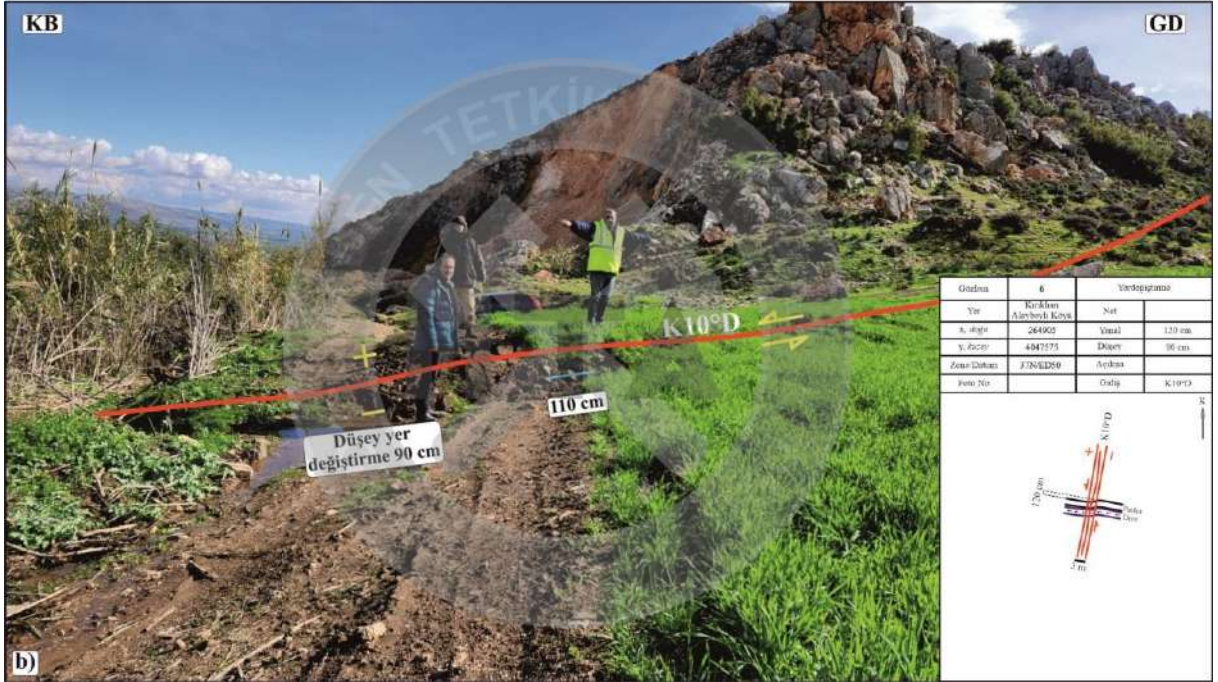
**Şekil 4. 3.** 06 Şubat 2023 Pazarcık (Kahramanmaraş) Depremi (Mw 7,7) sırasında Alaybeyli ve Ceylanlı köyleri arasında gelişen yüzey kırığına ait fotoğraf a) Yorumlanmamış b) Yorumlanmış.

**Gözlem 6:** Kırıkhan (Antakya) ilçe merkezinin kuzeyindeki Alaybeyli ve Ceylanlı köyleri arasında, bir dere ve güney sahilindeki bir patika yol, fay tarafından kesilmiş ve yüzey kırığı boyunca 120 cm sol yanal yer değiştirme meydana gelmiştir. Lokasyonda batı blok 60 cm aşağıdadır (Şekil 4.3).

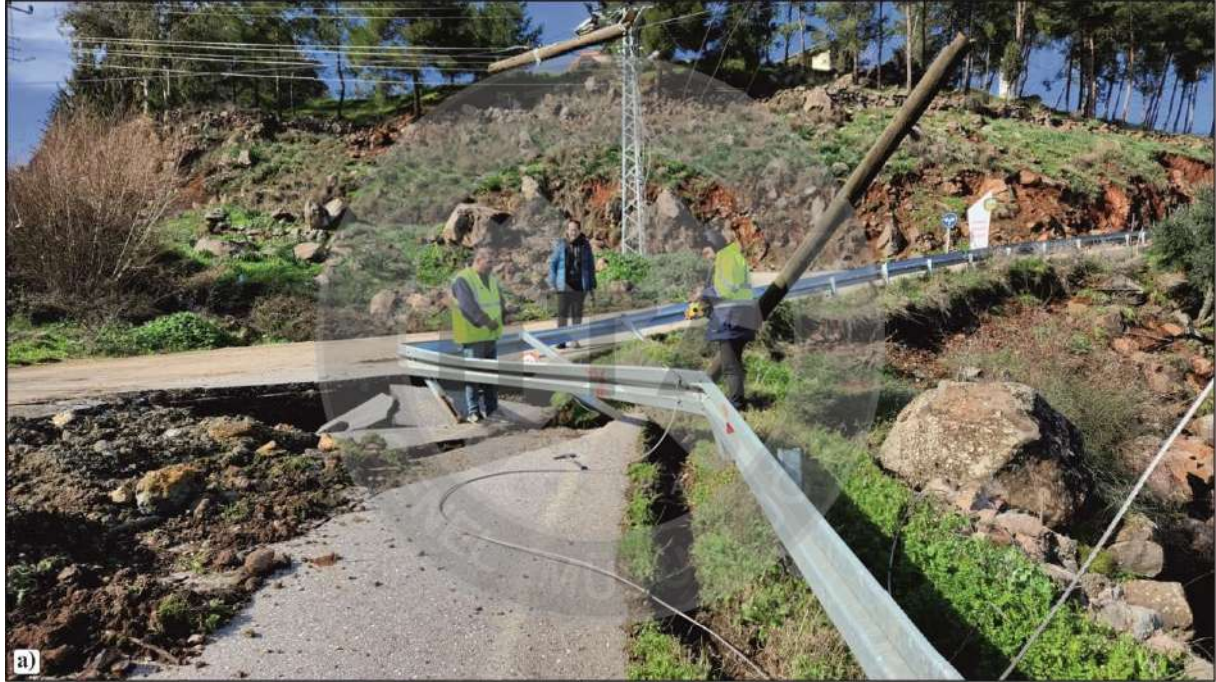
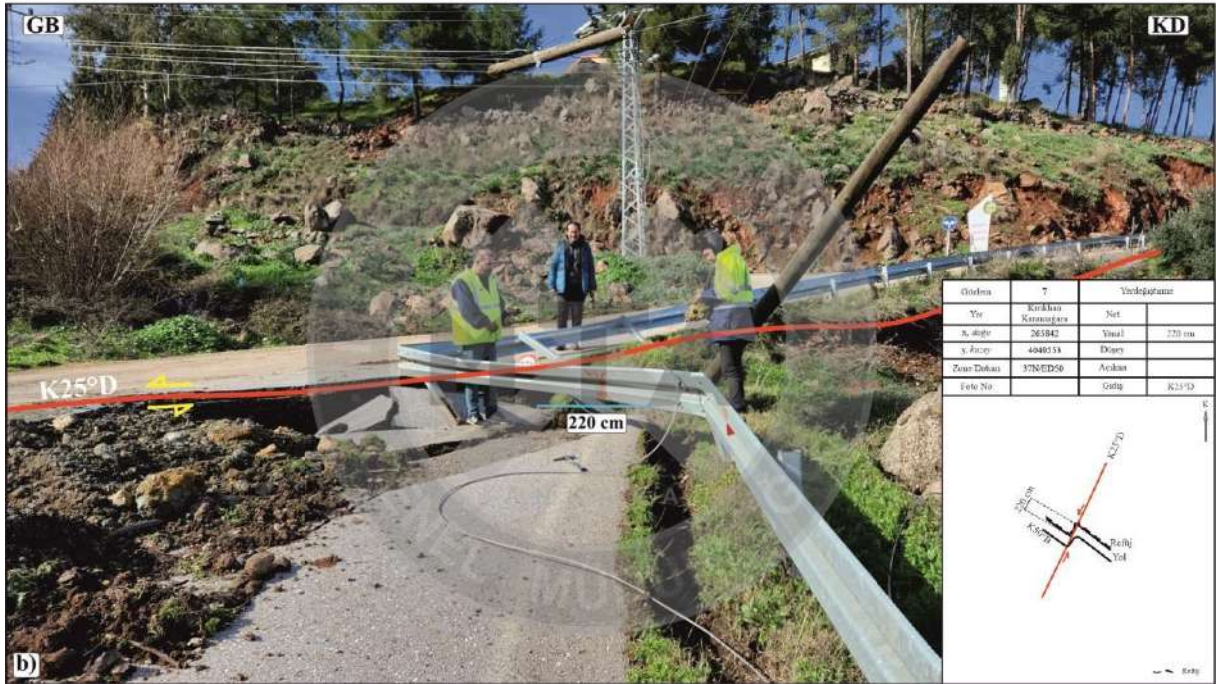
**Şekil 4. 4.** 06 Şubat 2023 Pazarcık (Kahramanmaraş) Depremi (Mw 7,7) sırasında Ceylanlı köy yolunu ve bariyerleri kesen yüzey kırığına ait fotoğraf a) Yorumlanmamış b) Yorumlanmış.

**Gözlem 7:** Kırıkhan (Antakya) ilçe merkezinin kuzeyindeki Ceylanlı köy yolunda asfalt yol ve yol bariyeri fay tarafından kesilmiş ve yüzey kırığı boyunca 220 cm sol yanal yer değiştirmiştir (Şekil 4.4).

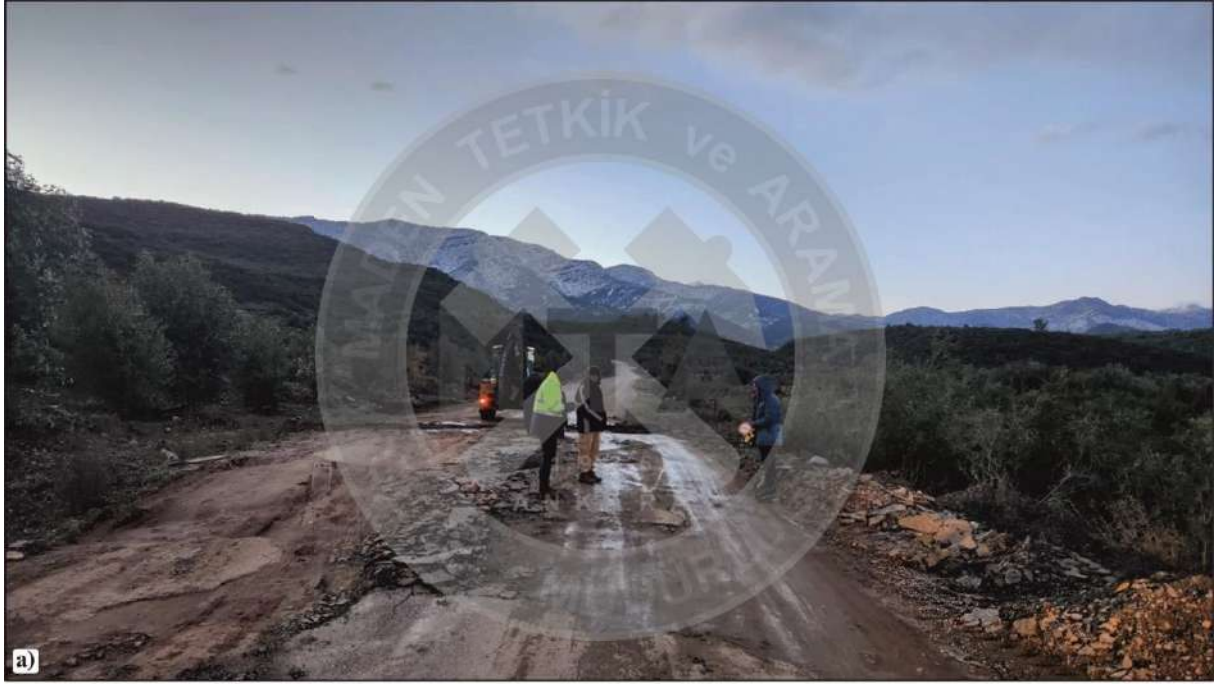
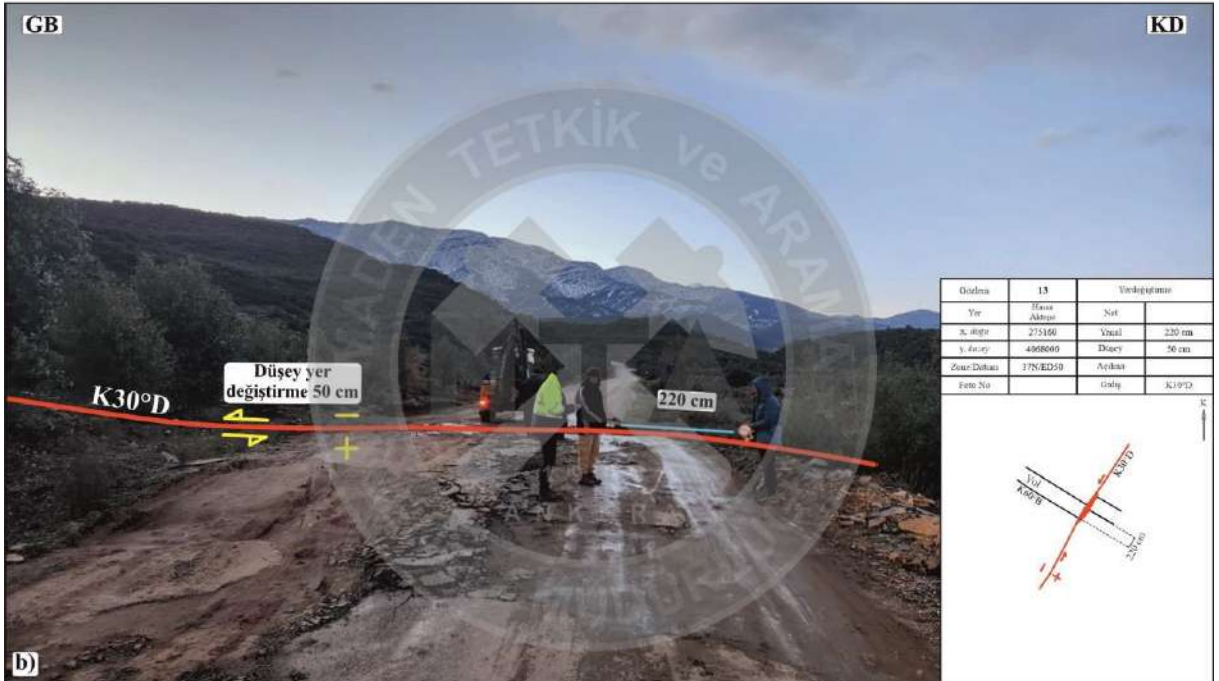
**Şekil 4. 5.** 06 Şubat 2023 Pazarcık (Kahramanmaraş) Depremi (Mw 7,7) sırasında Küreci ve Hacılar arasındaki stabilize yolu kesen yüzey kırığına ait fotoğraf a) Yorumlanmamış b) Yorumlanmış.

**Gözlem 8:** Küreci ile Hacılar köyleri arasında bir stabilize yol fay tarafından kesilmiş ve yüzey kırığı boyunca 220 cm sol yanal yer değiştirme meydana gelmiş ve kuzeybatı blok 50 cm düşmüştür (Şekil 4.5).

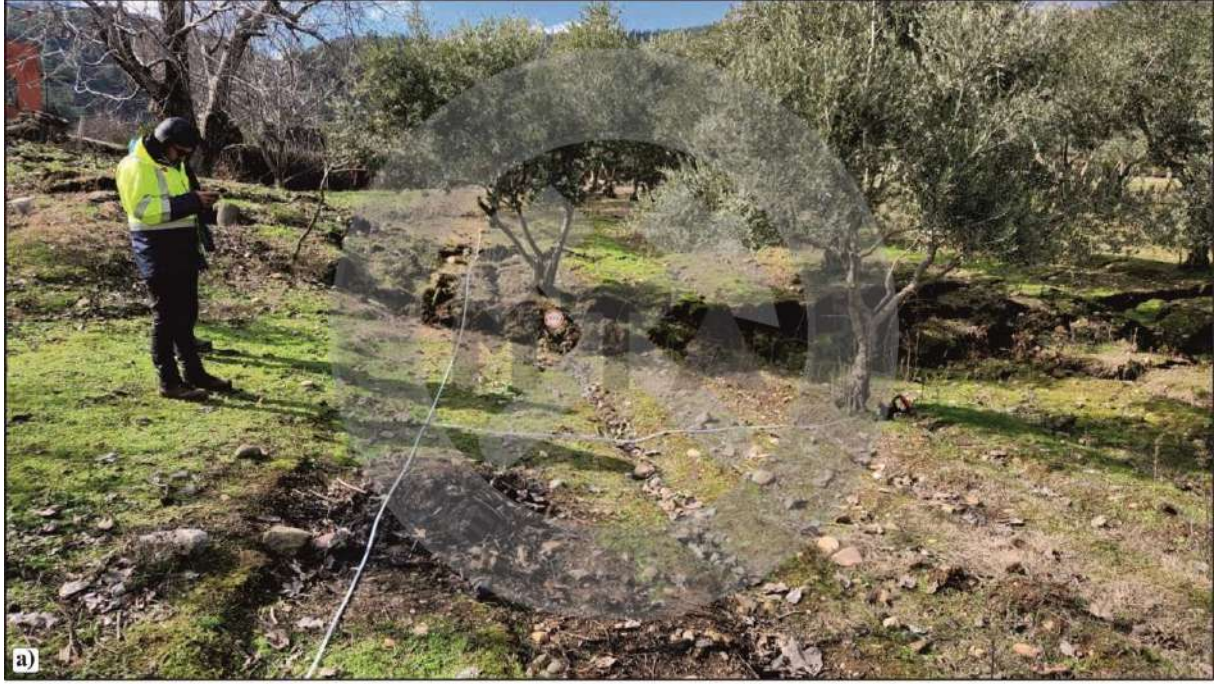
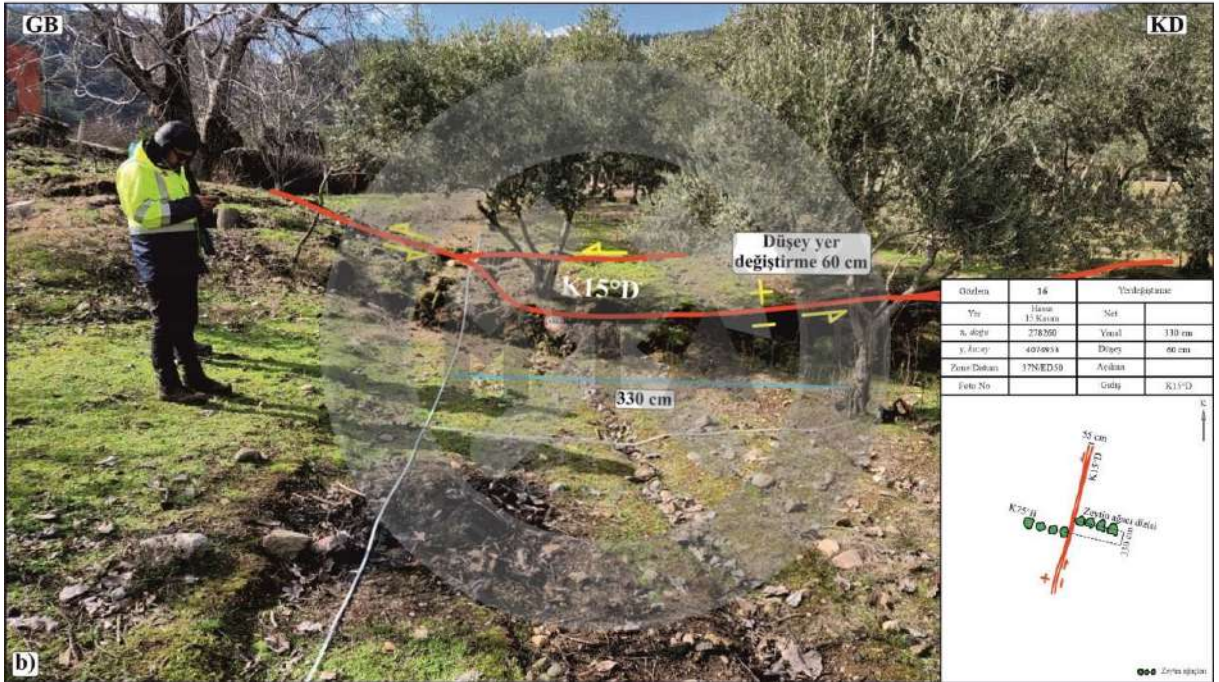
**Şekil 4. 6.** 06 Şubat 2023 Pazarcık (Kahramanmaraş) Depremi (Mw 7,7) sırasında Hassa güneyinde, zeytin ağaçları dizisini kesen yüzey kırığına ait fotoğraf a) Yorumlanmamış b) Yorumlanmış.

**Gözlem 16:** Hassa güneyinde, zeytin ağaçları dizisi fay tarafından kesilmiştir. Yüzey kırığı boyunca 330 cm sol yanal yer değiştirme meydana gelmiş ve güneydoğu blok 60 cm düşmüştür (Şekil 4.6).

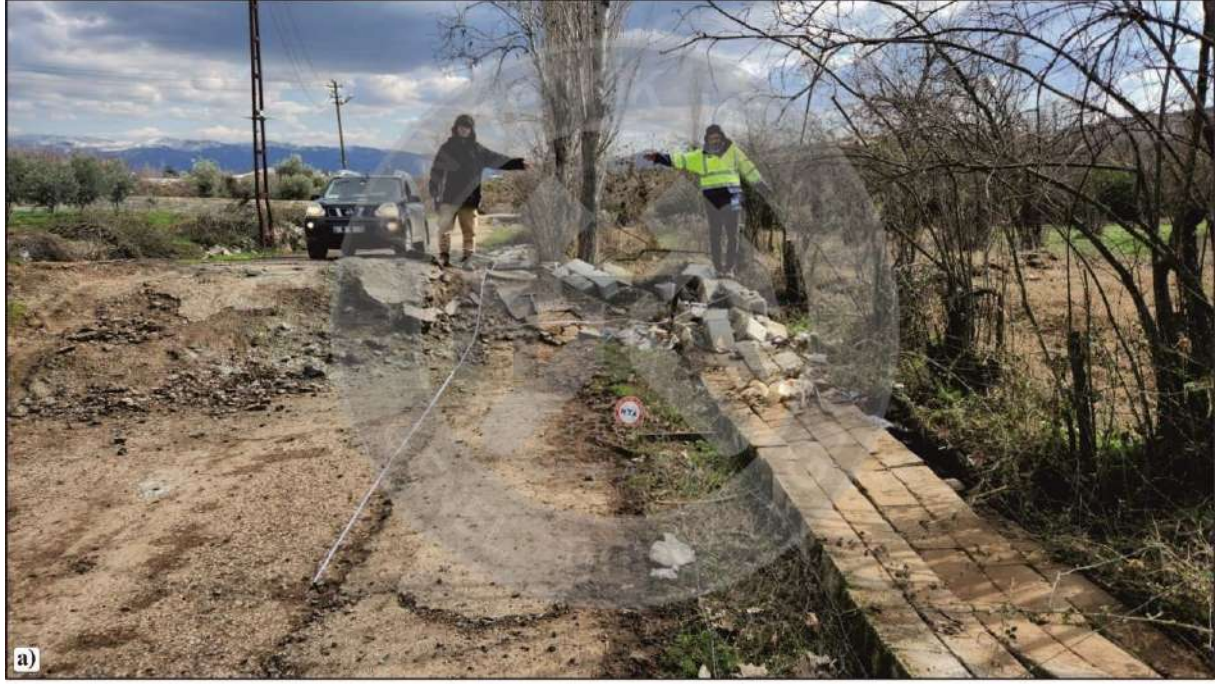
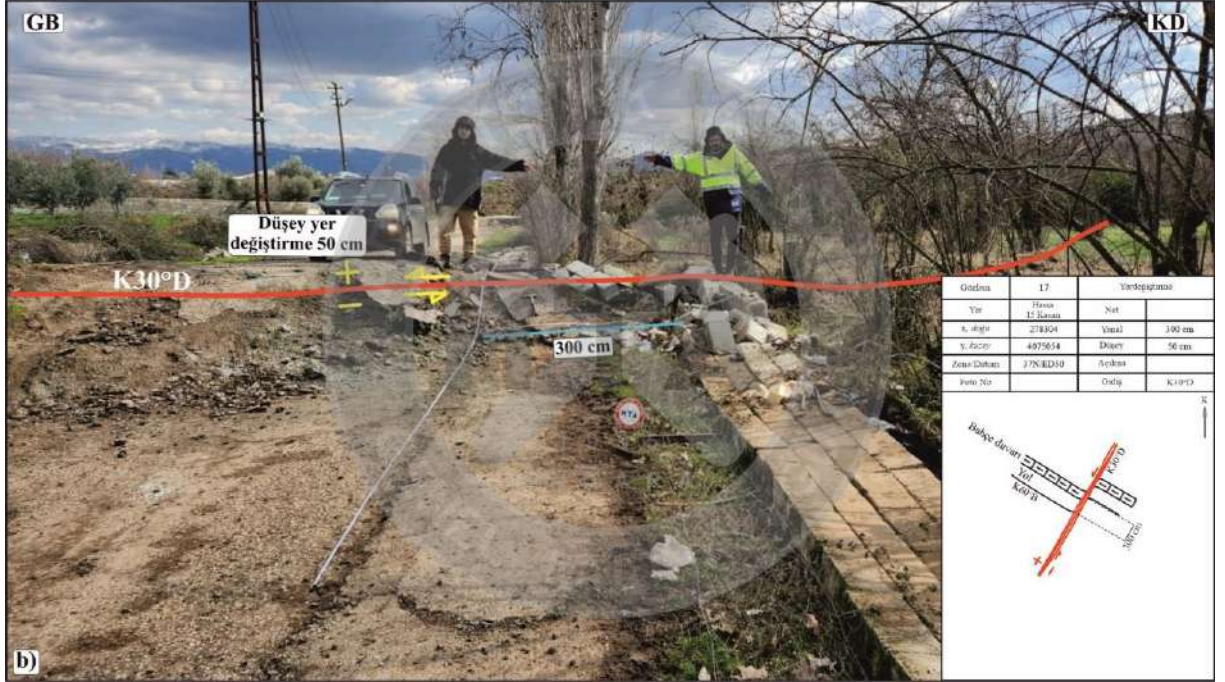
**Şekil 4. 7.** 06 Şubat 2023 Pazarcık (Kahramanmaraş) Depremi (Mw 7,7) sırasında Hassa güneyinde, yolu ve bahçe duvarını kesen yüzey kırığına ait fotoğraf a) Yorumlanmamış b) Yorumlanmış.

**Gözlem 17:** Hassa güneyinde, bahçe duvarı ve yolda yüzey kırığı boyunca 300 cm sol yanal yer değiştirme meydana gelmiş ve güneydoğu blok 30 cm düşmüştür (Şekil 4.7).

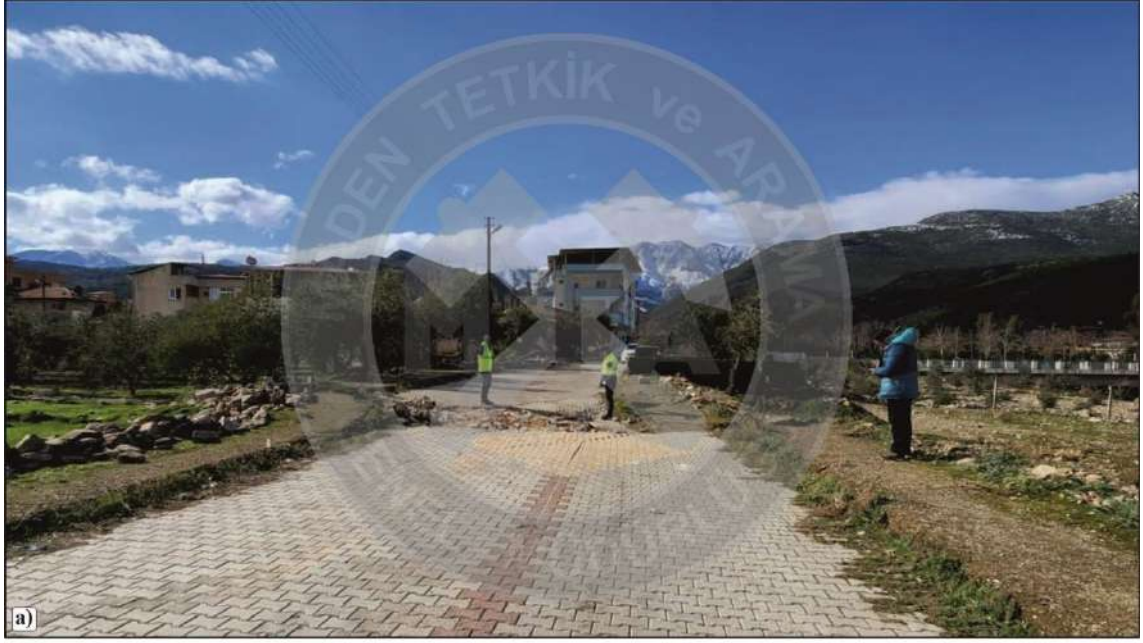
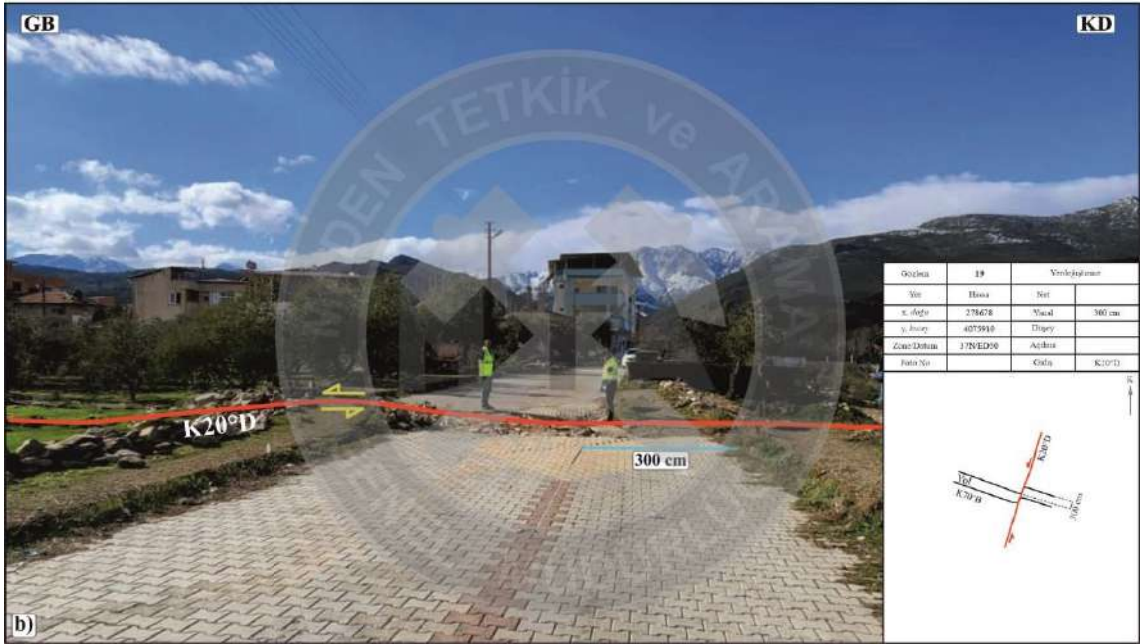
**Şekil 4. 8.** 06 Şubat 2023 Pazarcık (Kahramanmaraş) Depremi (Mw 7,7) sırasında Hassa ilçe merkezinde, parke taşlı kanal yolunu kesen yüzey kırığına ait fotoğraf a) Yorumlanmamış b) Yorumlanmış.

**Gözlem 19:** ilçe merkezinde, parke taşlı kanal yolunda yüzey kırığı boyunca 300 cm sol yanal yer değiştirme meydana gelmiştir (Şekil 4.8).

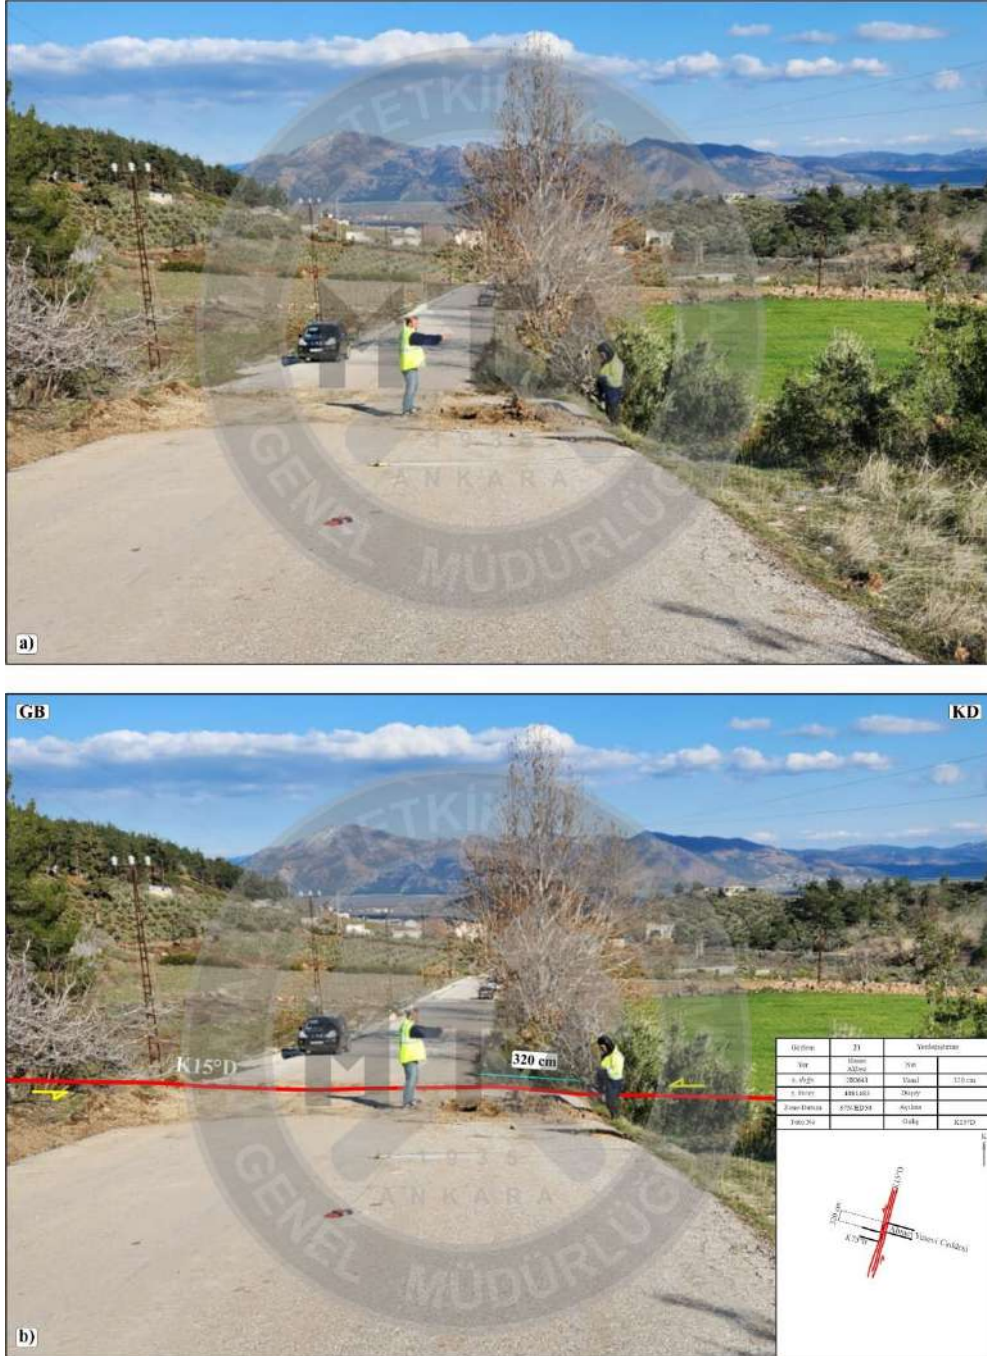
**Şekil 4. 9.** 06 Şubat 2023 Pazarcık (Kahramanmaraş) Depremi (Mw 7,7) sırasında Hassa ilçe merkezinin kuzeyindeki asfalt yolu kesen yüzey kırığına ait fotoğraf a) Yorumlanmamış b) Yorumlanmış.

**Gözlem 21:** Hassa ilçe merkezinin kuzeyinde, asfalt yolda yüzey kırığı boyunca 320 cm sol yanal yer değiştirme meydana gelmiştir (Şekil 4.9).

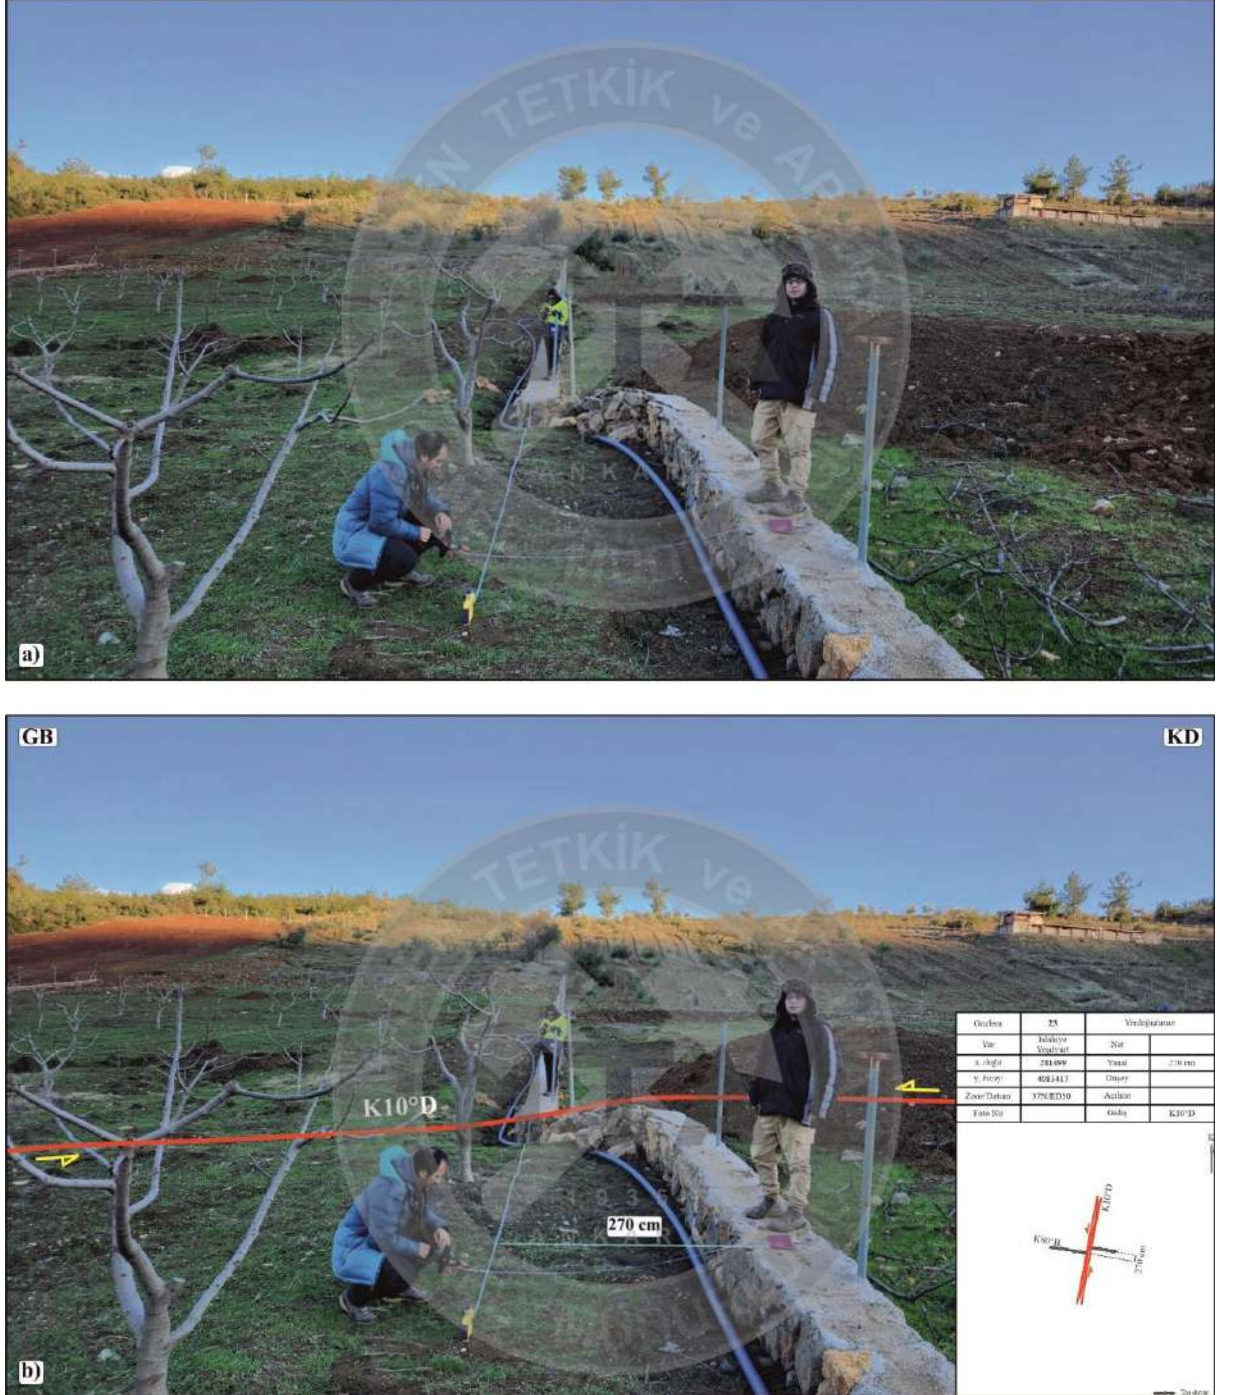
**Şekil 4. 10.** 06 Şubat 2023 Pazarcık (Kahramanmaraş) Depremi (Mw 7,7) sırasında Yeşilyurt köyünün güneybatısındaki bir meyve bahçesinin güney duvarını kesen yüzey kırığına ait fotoğraf a) Yorumlanmamış b) Yorumlanmış.

**Gözlem 23:** Yeşilyurt köyünün güneybatısındaki bir meyve bahçesinin güney duvarında asfalt yolda yüzey kırığı boyunca 270 cm sol yanal yer değiştirme meydana gelmiştir (Şekil 4.10).

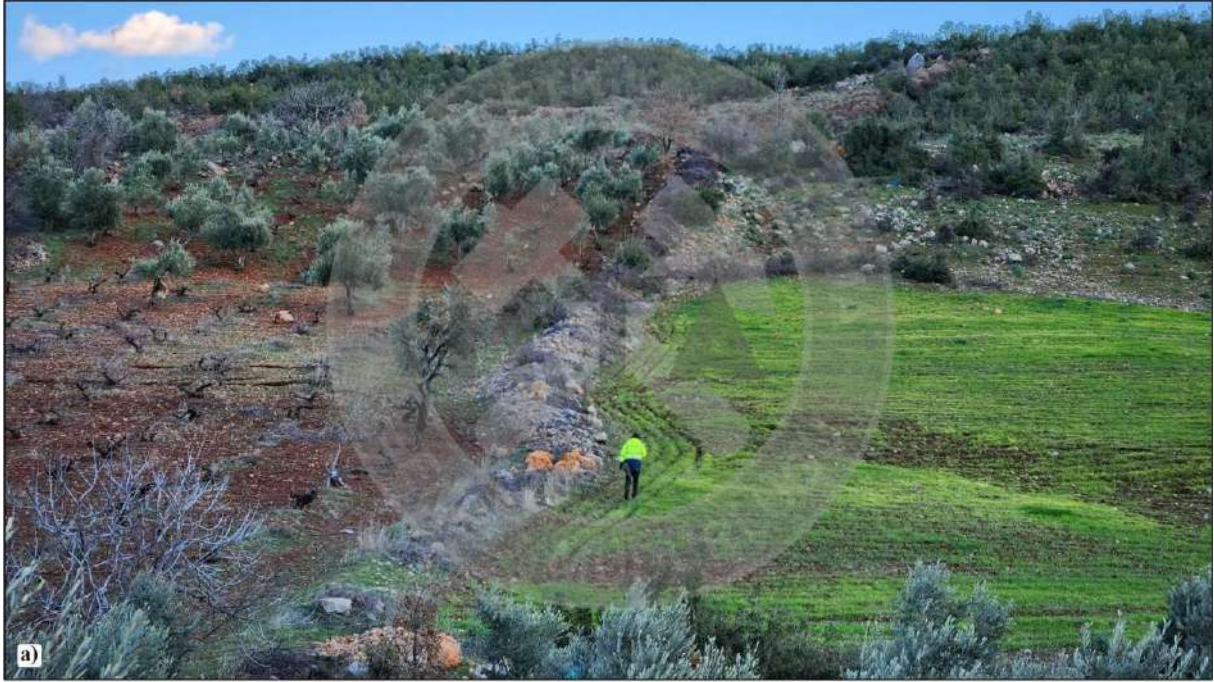
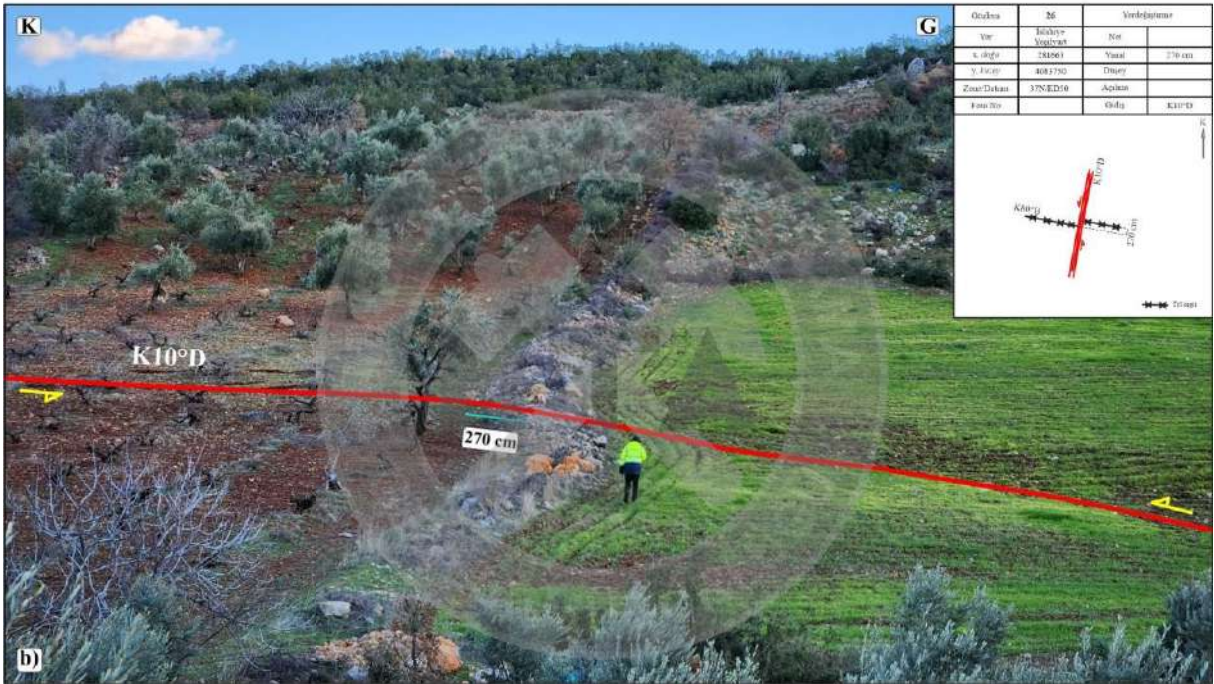
**Gözlem 26:** Yeşilyurt köyünün güneybatısındaki bir meyve bahçesini sınırlayan taş duvarda yüzey kırığı boyunca 270 cm sol yanal yer değiştirme meydana gelmiştir (Şekil 4.11).

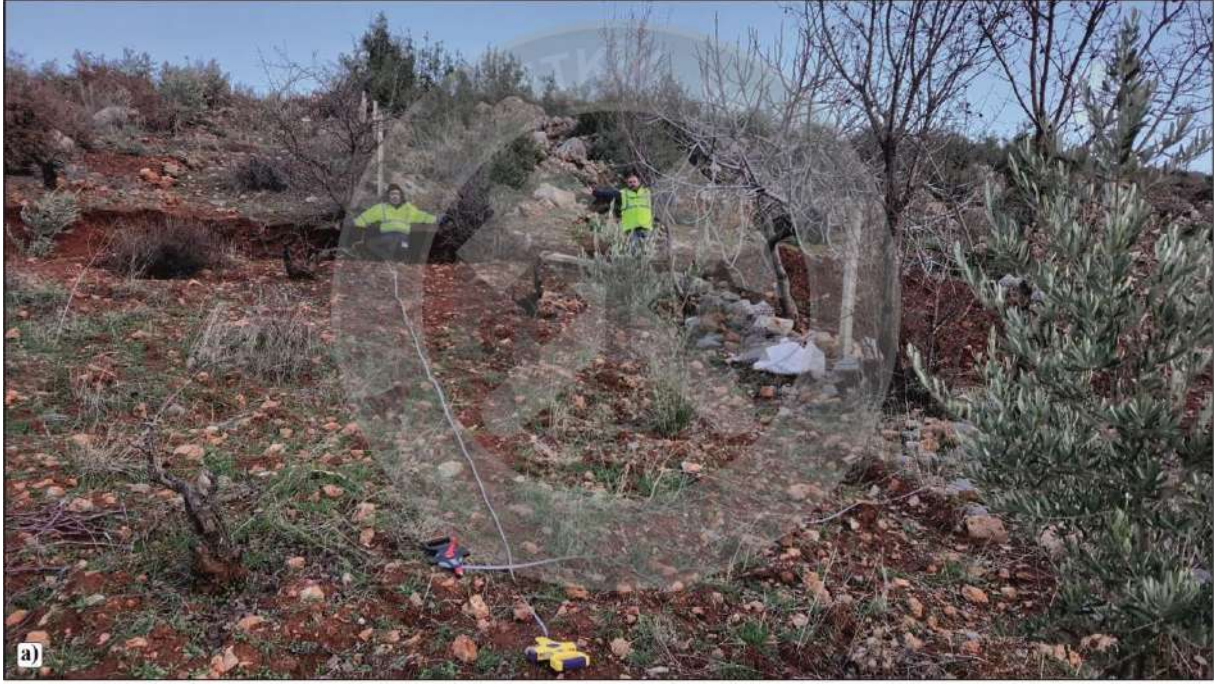
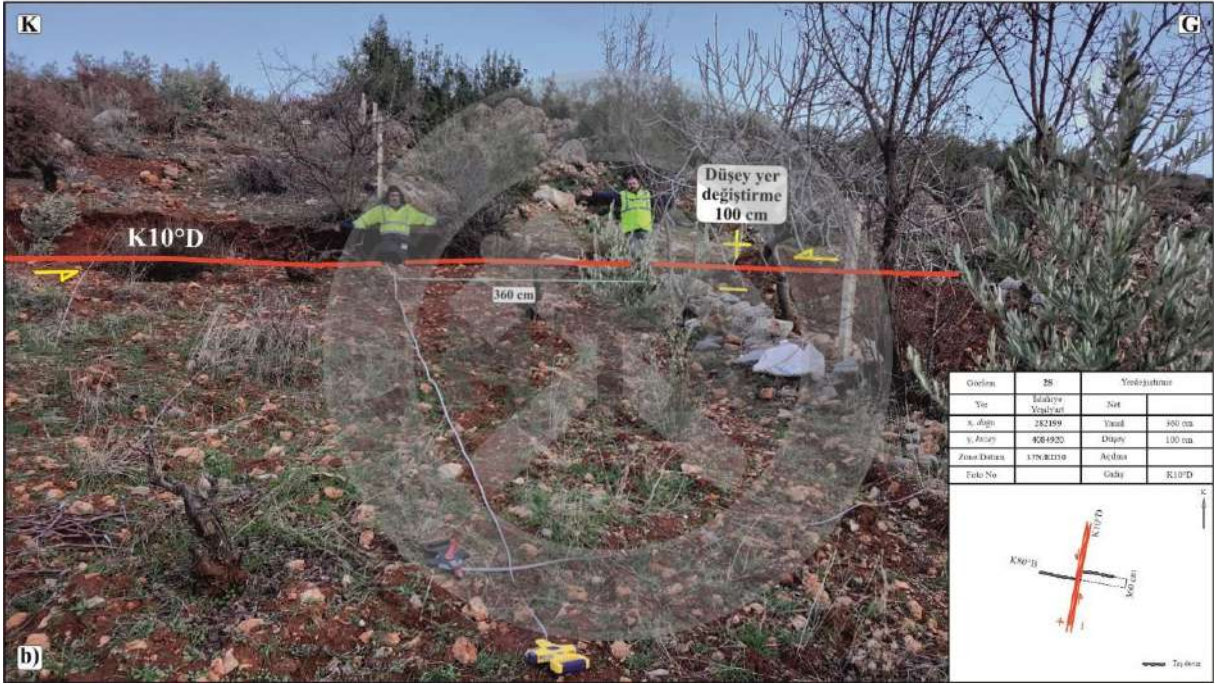
**Şekil 4. 12.** 06 Şubat 2023 Pazarcık (Kahramanmaraş) Depremi (Mw 7,7) sırasında Yeşilyurt köyünün güneybatısındaki bir bahçe çitini kesen yüzey kırığına ait fotoğraf a) Yorumlanmamış b) Yorumlanmış.

**Gözlem 28:** Yeşilyurt köyünün güneybatısındaki bir meyve bahçesini sınırlandıran bahçe çitinde yüzey kırığı boyunca 370 cm sol yanal yer değiştirme meydana gelmiş ve kuzeybatı blok 100 cm düşmüştür (Şekil 4.12).

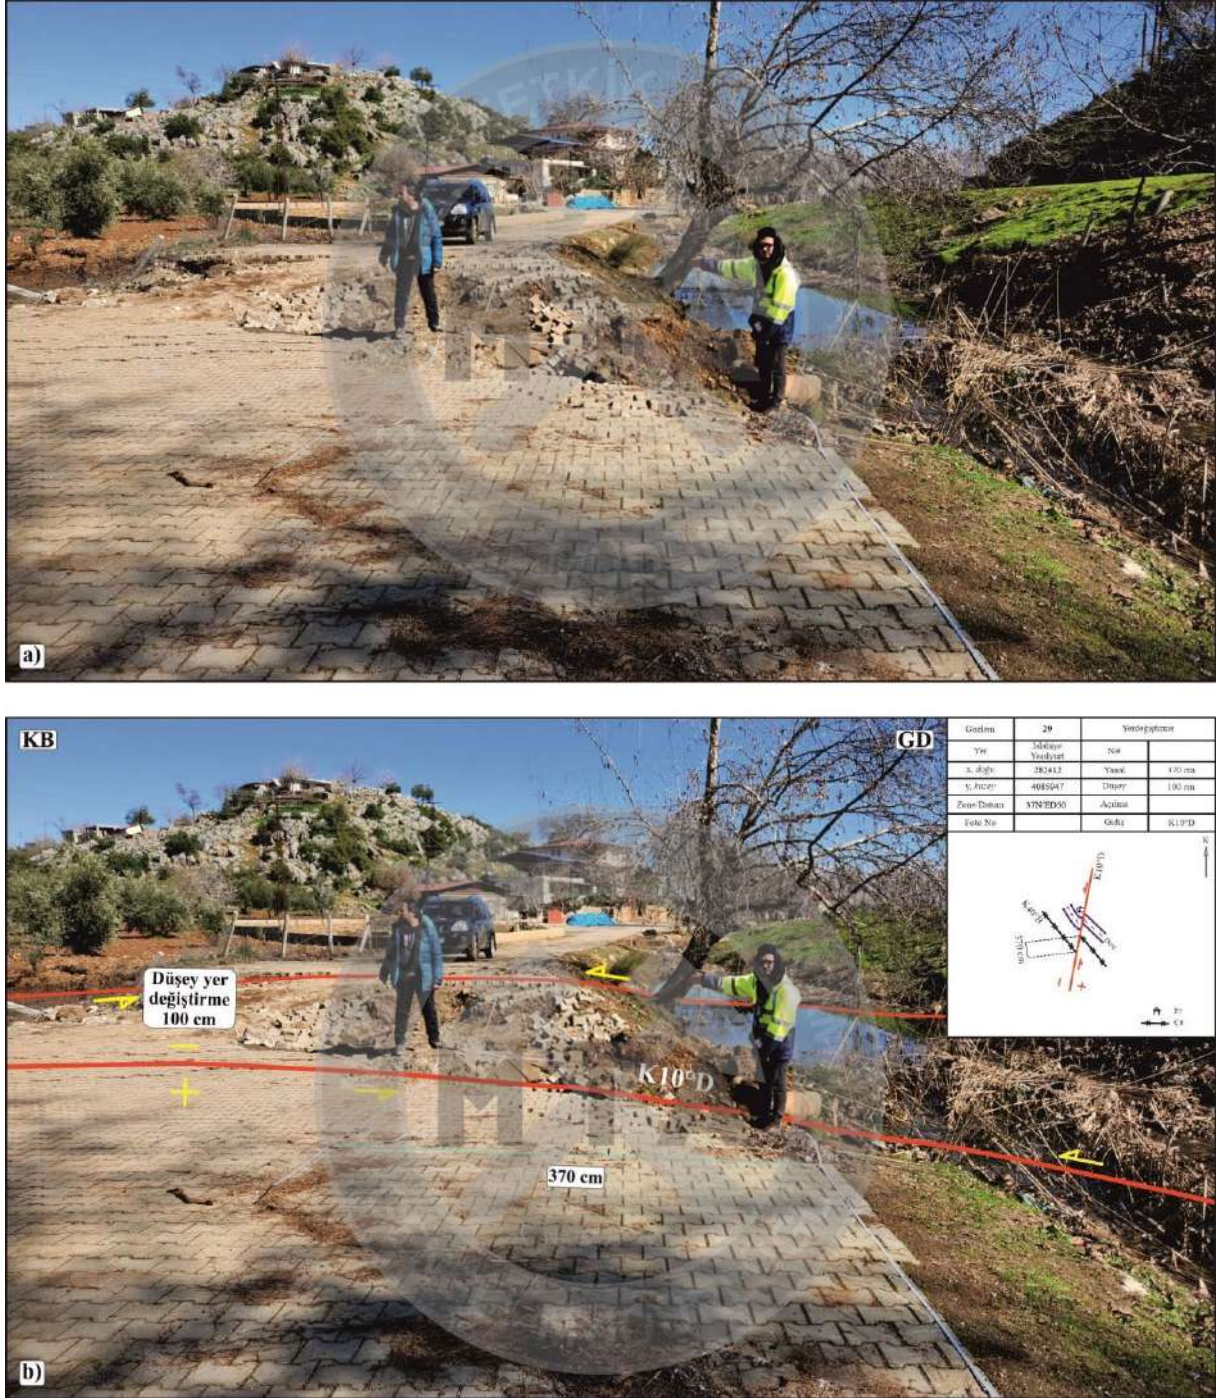
**Şekil 4. 13.** 06 Şubat 2023 Pazarcık (Kahramanmaraş) Depremi (Mw 7,7) sırasında Yeşilyurt köyünün parke taşlı yolu ve kanalı kesen yüzey kırığına ait fotoğraf a) Yorumlanmamış b) Yorumlanmış.

**Gözlem 29:** Yeşilyurt köyünün batısındaki parke taşlı yol ve kanalda yüzey kırığı boyunca 370 cm sol yanal yer değiştirme meydana gelmiş ve kuzeybatı blok 100 cm düşmüştür (Şekil 4.13).

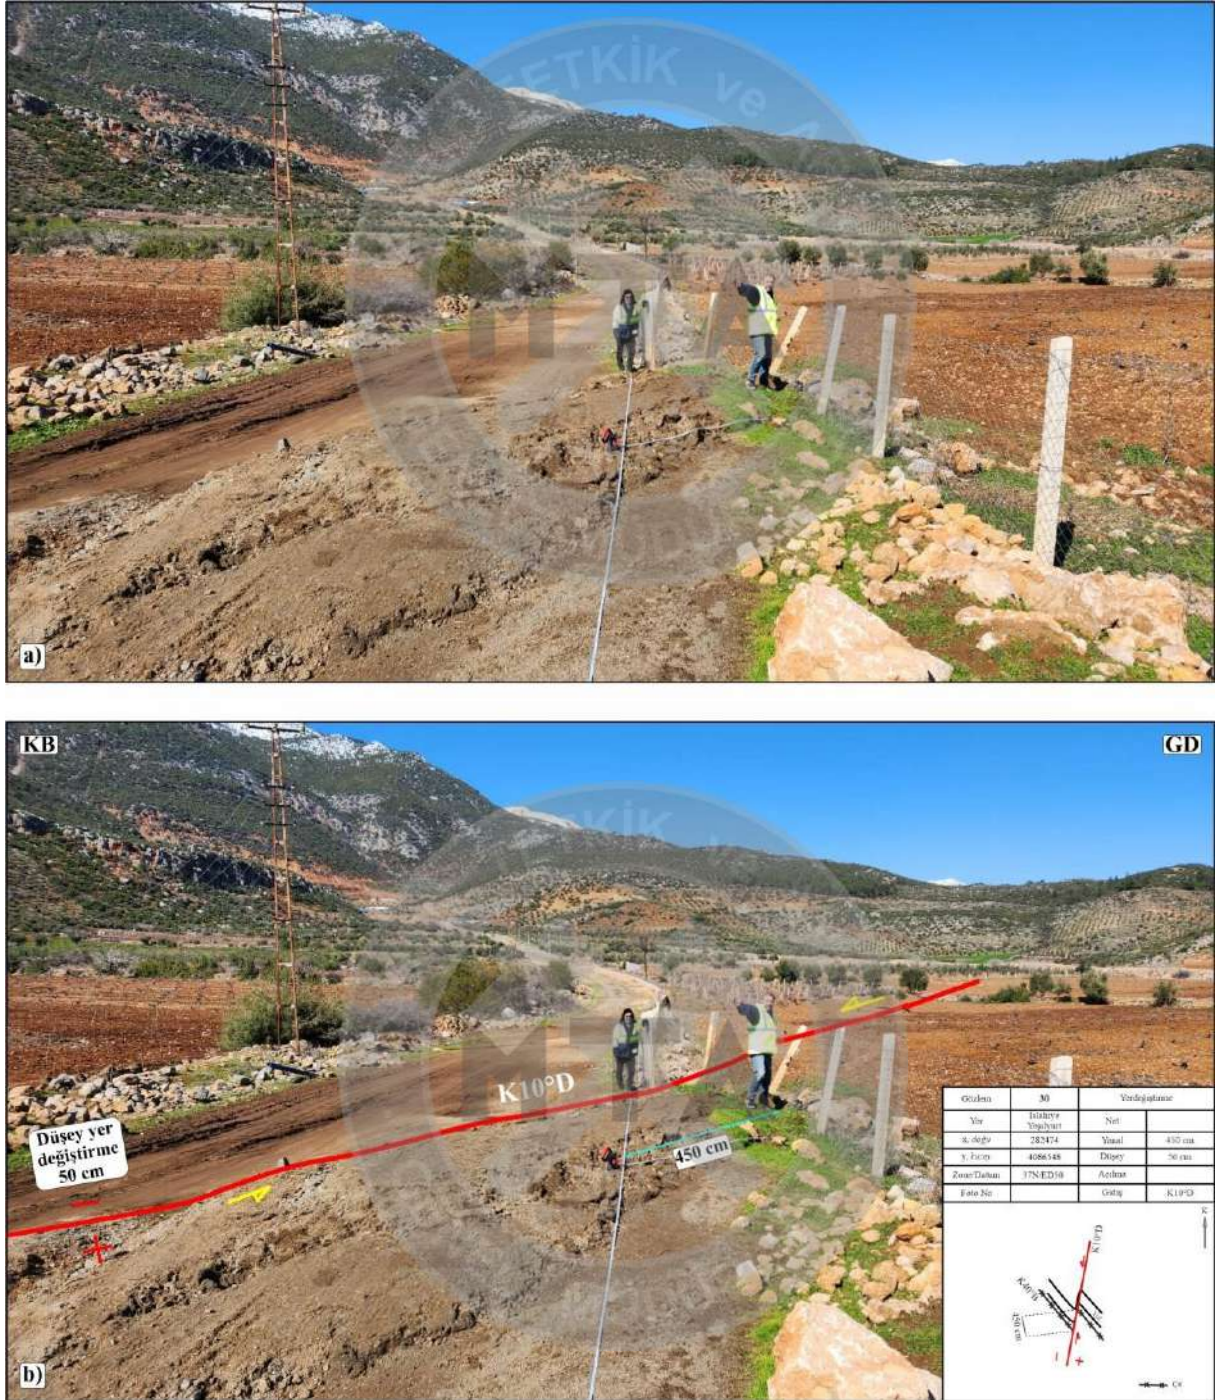
**Şekil 4. 14.** 06 Şubat 2023 Pazarcık (Kahramanmaraş) Depremi (Mw 7,7) sırasında Yeşilyurt köyünün kuzeybatısındaki yolu ve bahçe çitini kesen yüzey kırığına ait fotoğraf a) Yorumlanmamış b) Yorumlanmış.

**Gözlem 30:** Yeşilyurt köyünün kuzeybatısındaki toprak yol ve bahçe çitinde yüzey kırığı boyunca 450 cm sol yanal yer değiştirme meydana gelmiş ve kuzeybatı blok 50 cm düşmüştür (Şekil 4.14).
