**MADEN TETKİK VE ARAMA GENEL MDRLę**

**06 ŞUBAT 2023 PAZARCIK  
(KAHRAMANMARAŞ) DEPREMİ (M<sub>w</sub> 7,7)  
SAHA GZLEM RAPORLARI SERİSİ  
1- AMANOS SEGMENTİ**

**Rapor No: 14121**

**JEOLojİ ETTLERİ DAİRESİ  
14 ŞUBAT 2023 / ANKARA**

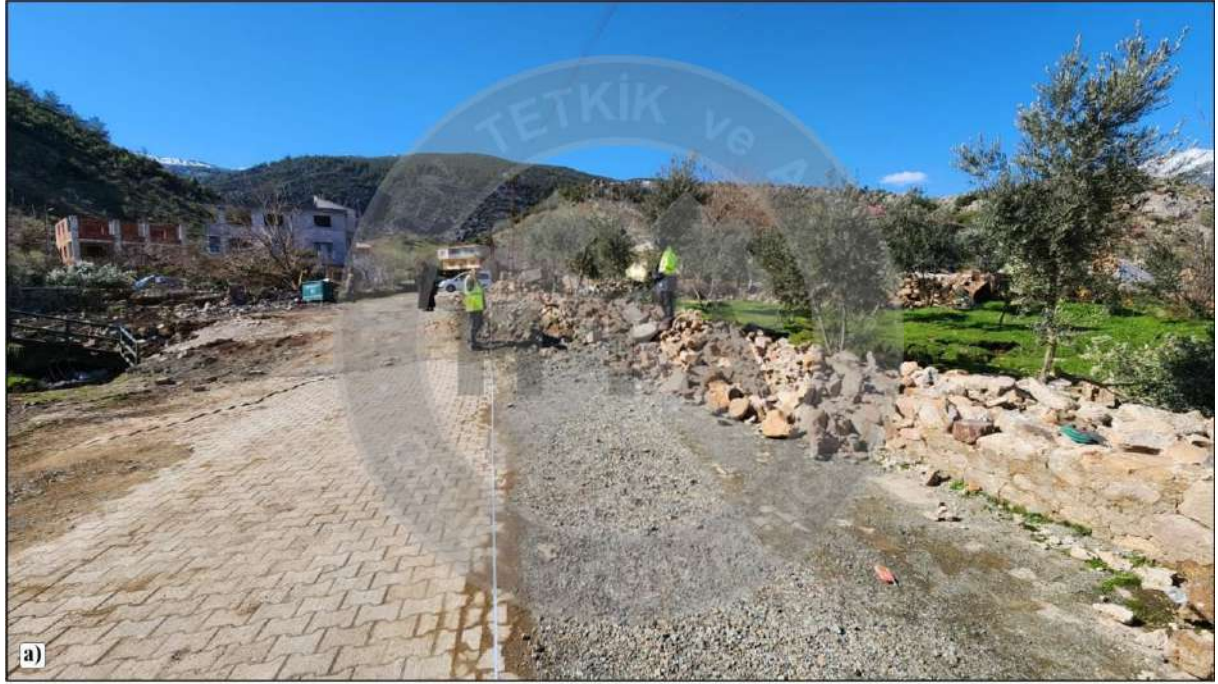
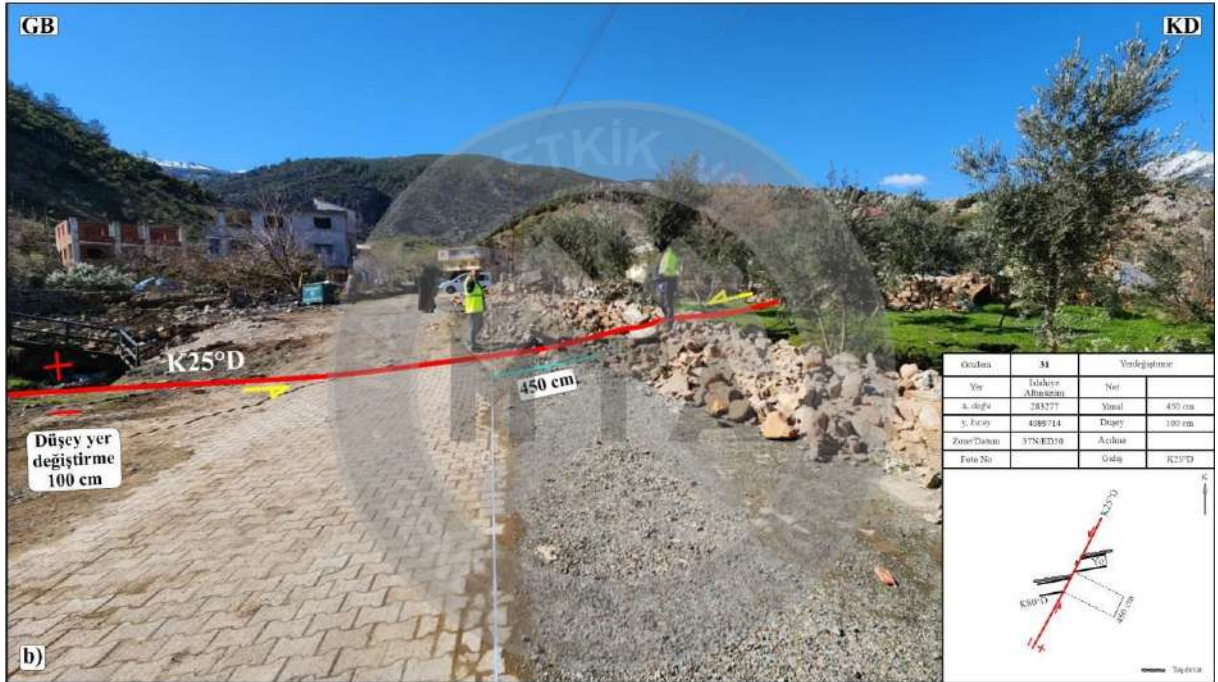
**Şekil 4. 15.** 06 Şubat 2023 Pazarcık (Kahramanmaraş) Depremi (Mw 7,7) sırasında Altınüzüm köyünün içindeki parke taşlı yolu ve taş duvarı kesen yüzey kırığına ait fotoğraf a) Yorumlanmamış b) Yorumlanmış.

**Gözlem 31:** Altınüzüm köyünün içindeki parke taşlı yol ve taş duvarda yüzey kırığı boyunca 450 cm sol yanal yer değiştirme meydana gelmiş ve güneydoğu blok 50 cm düşmüştür (Şekil 4.15).

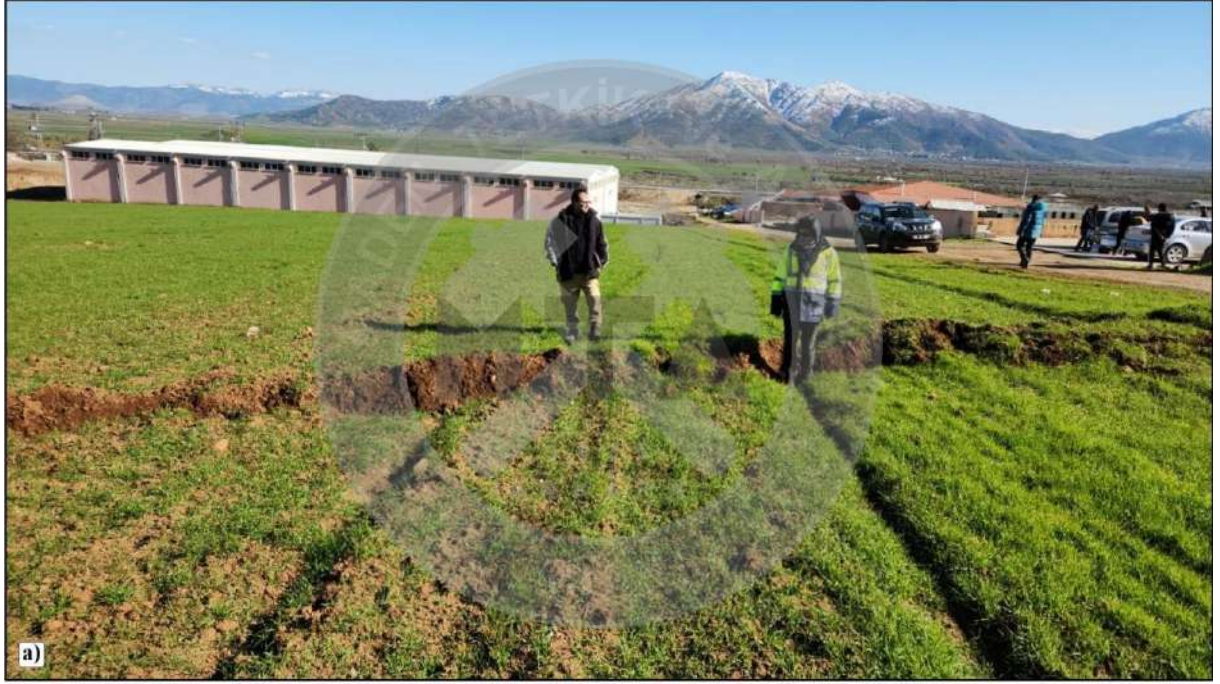
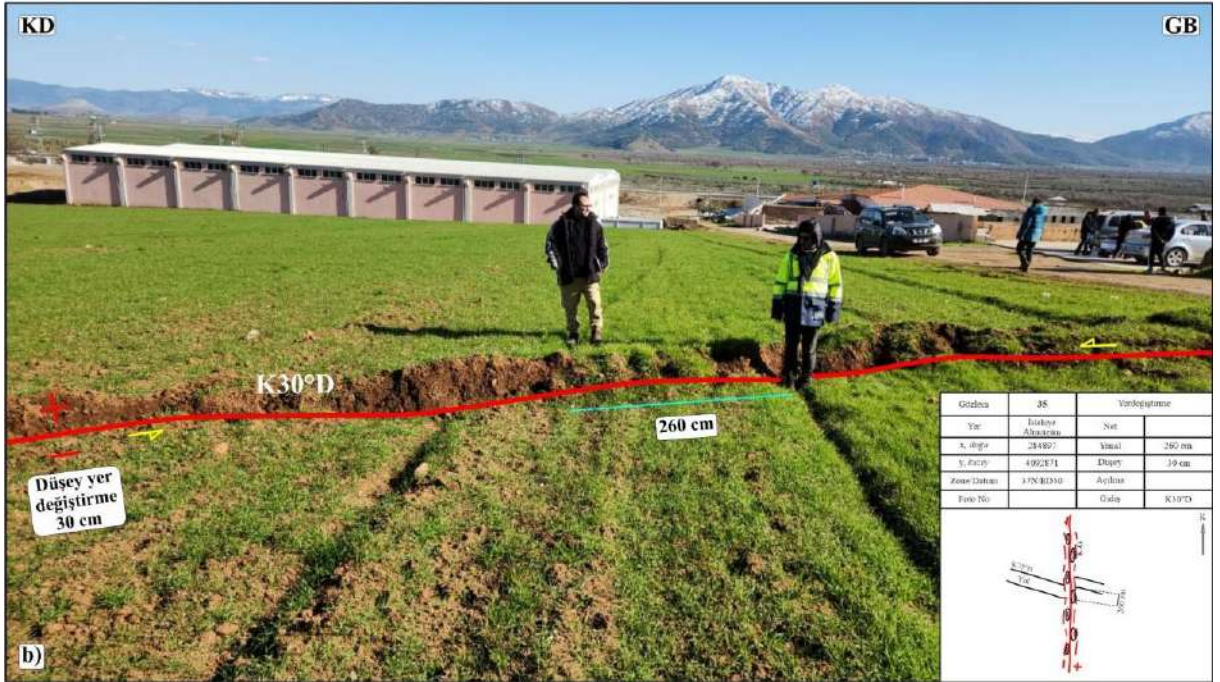
**Şekil 4. 16.** 06 Şubat 2023 Pazarcık (Kahramanmaraş) Depremi (Mw 7,7) sırasında Altınüzüm köyünün kuzeydoğusundaki bir tarla sürgüsünü kesen yüzey kırığına ait fotoğraf a) Yorumlanmamış b) Yorumlanmış.

**Gözlem 35:** Altınüzüm köyünün kuzeydoğusundaki tarla sürgüsünde yüzey kırığı boyunca 260 cm sol yanal yer değiştirme meydana gelmiş ve kuzeybatı blok 30 cm düşmüştür (Şekil 4.16).

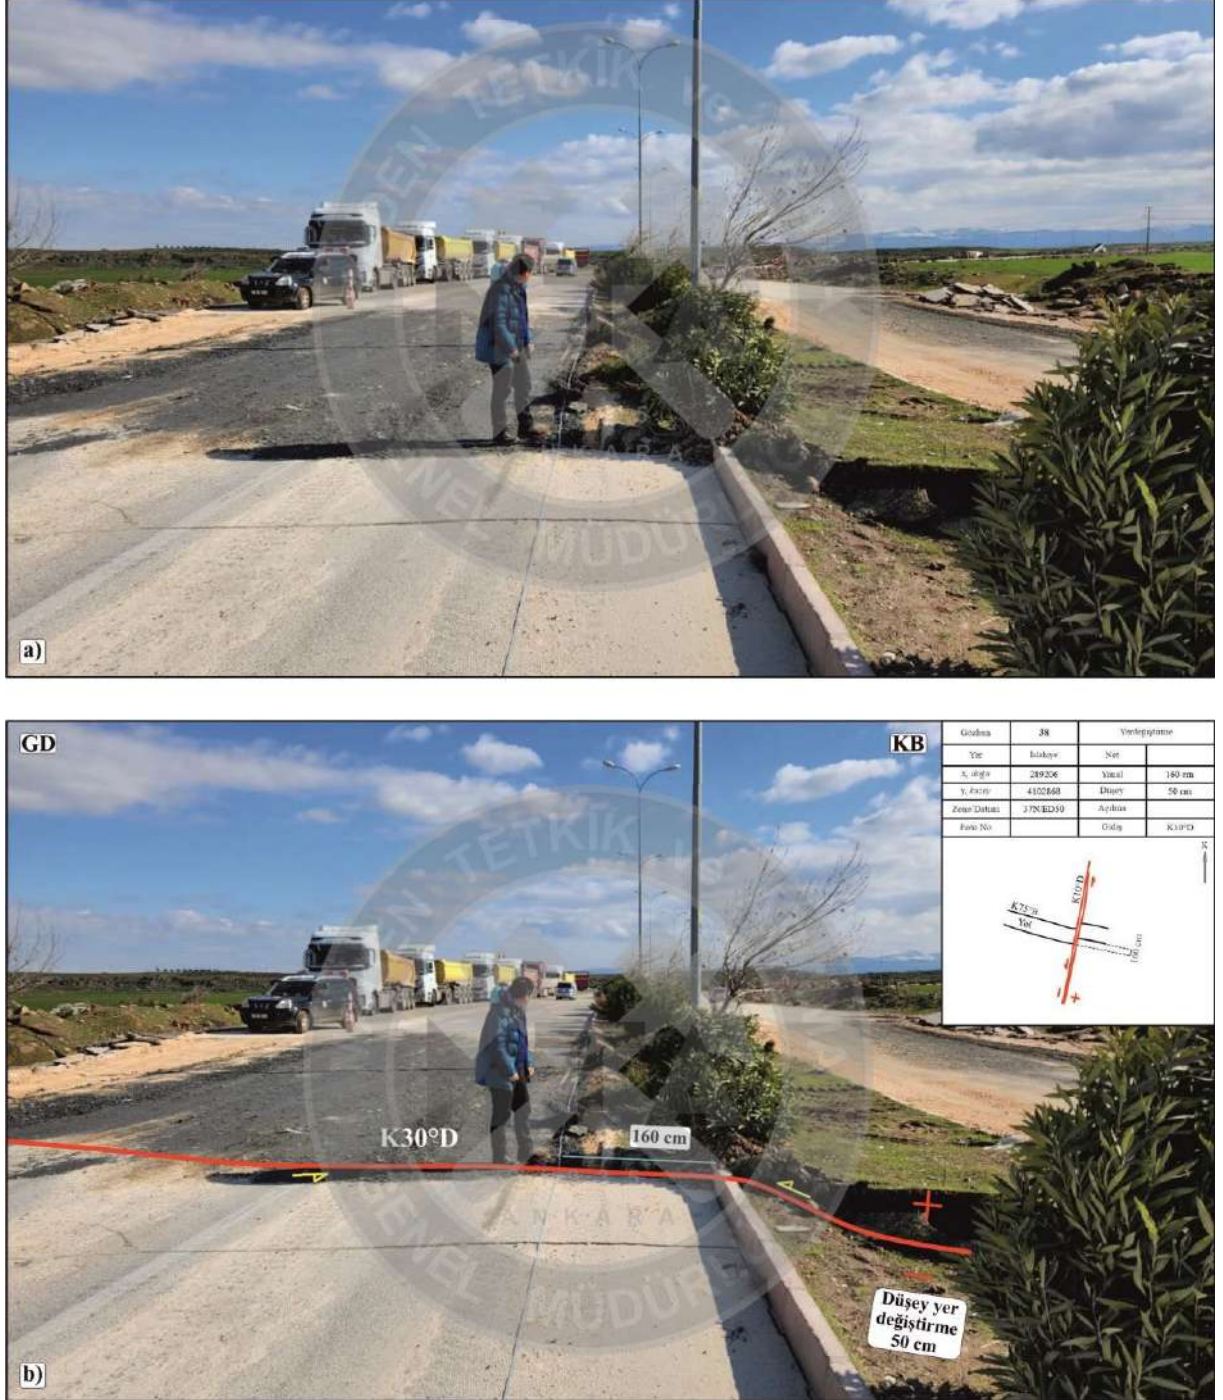
**Şekil 4. 18.** 06 Şubat 2023 Pazarcık (Kahramanmaraş) Depremi (Mw 7,7) sırasında İslahiye ilçe merkezinin kuzeyindeki asfalt yolu kesen yüzey kırığına ait fotoğraf a) Yorumlanmamış b) Yorumlanmış.

**Gözlem 38:** İslahiye ilçe merkezinin kuzeyindeki asfalt yolda yüzey kırığı boyunca 160 cm sol yanal yer değiştirme meydana gelmiş ve kuzeybatı blok 50 cm düşmüştür (Şekil 4.18).

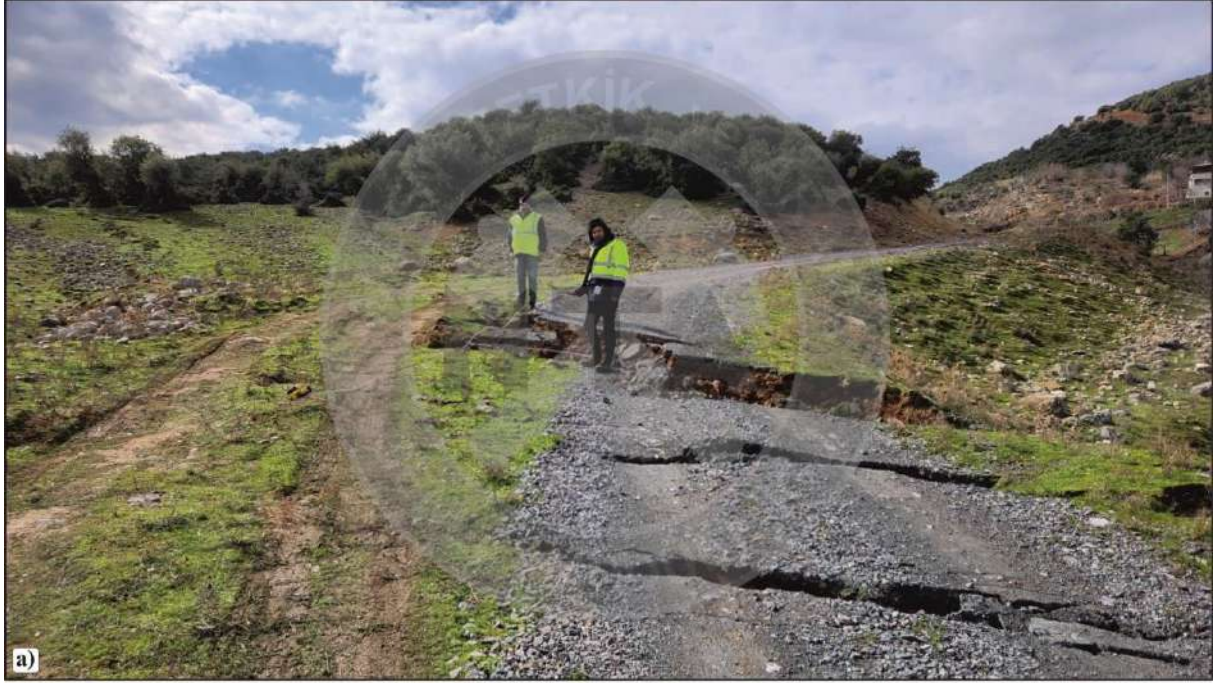
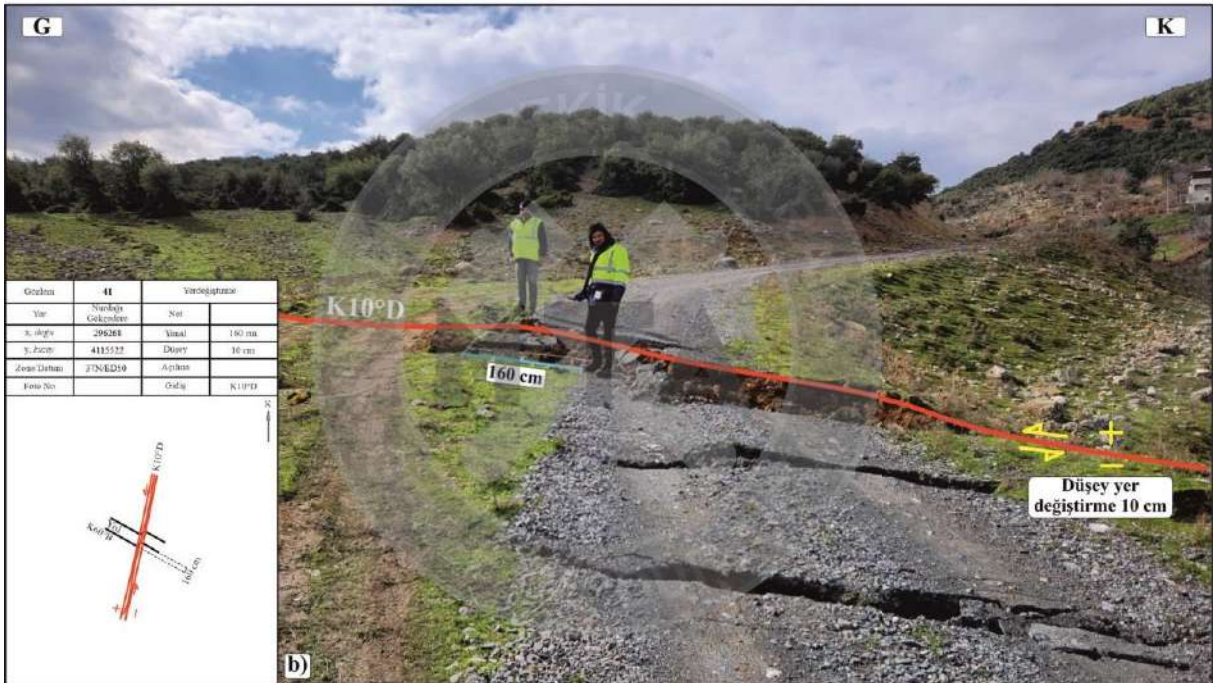
**Şekil 4. 19.** 06 Şubat 2023 Pazarcık (Kahramanmaraş) Depremi (Mw 7,7) sırasında Nurdağı ilçe merkezinin güneybatısındaki stabilize yolu kesen yüzey kırığına ait fotoğraf a) Yorumlanmamış b) Yorumlanmış

**Gözlem 41:** Nurdağı ilçe merkezinin güneybatısındaki stabilize yolda yüzey kırığı boyunca 160 cm sol yanal yer değiştirme meydana gelmiş ve güneydoğu blok 10 cm düşmüştür (Şekil 4.19).

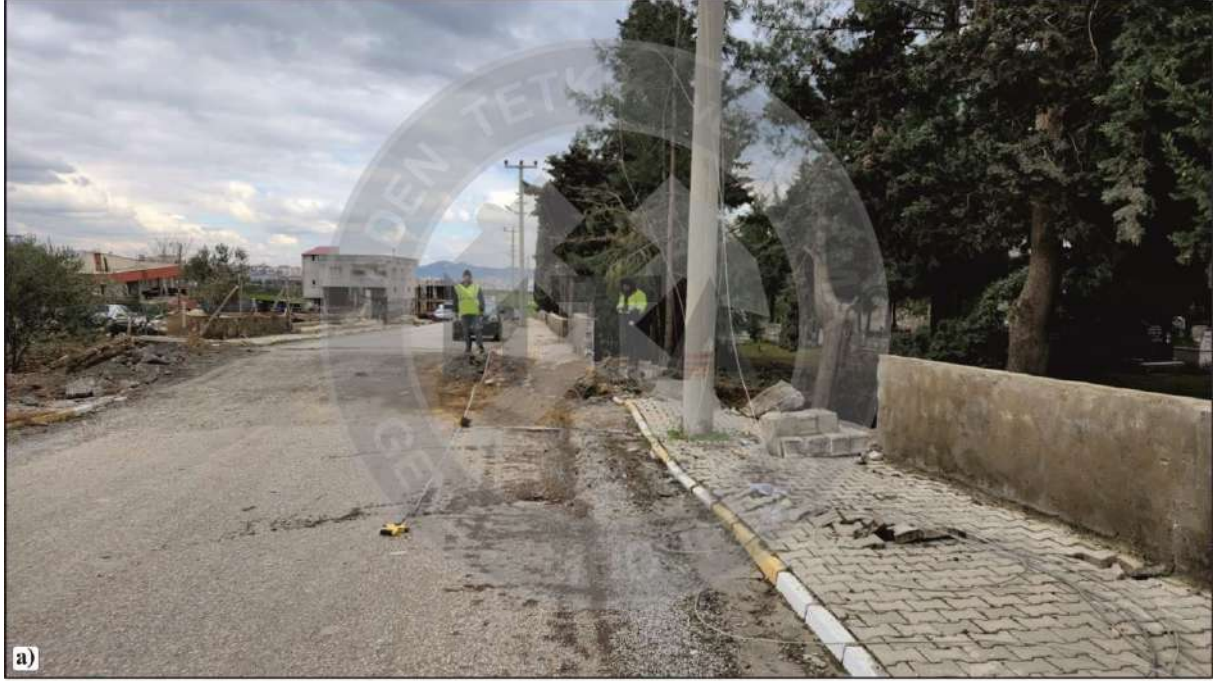
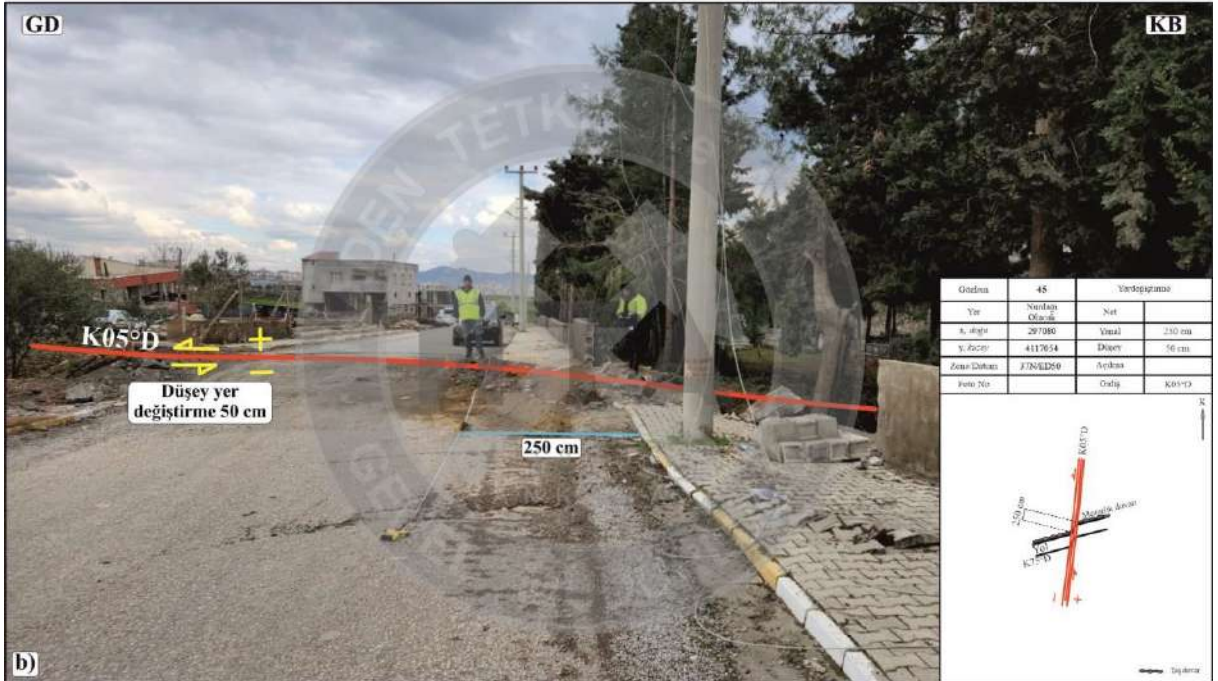
**Şekil 4. 20.** 06 Şubat 2023 Pazarcık (Kahramanmaraş) Depremi (Mw 7,7) sırasında Nurdağı ilçe merkezinin güneybatısındaki Aşağıolucak mahallesindeki mezarlık duvarını ve yolu kesen yüzey kırığına ait fotoğraf a) Yorumlanmamış b) Yorumlanmış.

**Gözlem 45:** Nurdağı ilçe merkezinin güneybatısındaki Aşağıolucak mahallesindeki mezarlık duvarında ve yolda 250 cm sol yanal yer değiştirme meydana gelmiş ve kuzeybatı blok 50 cm düşmüştür (Şekil 4.20).

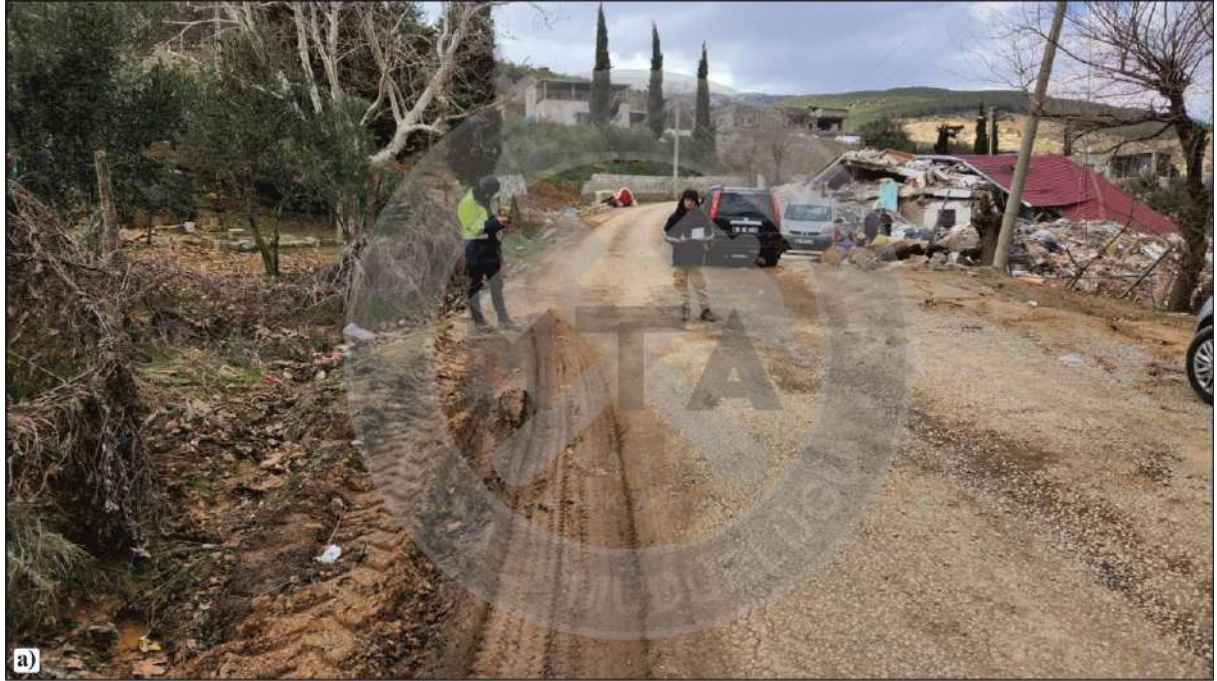
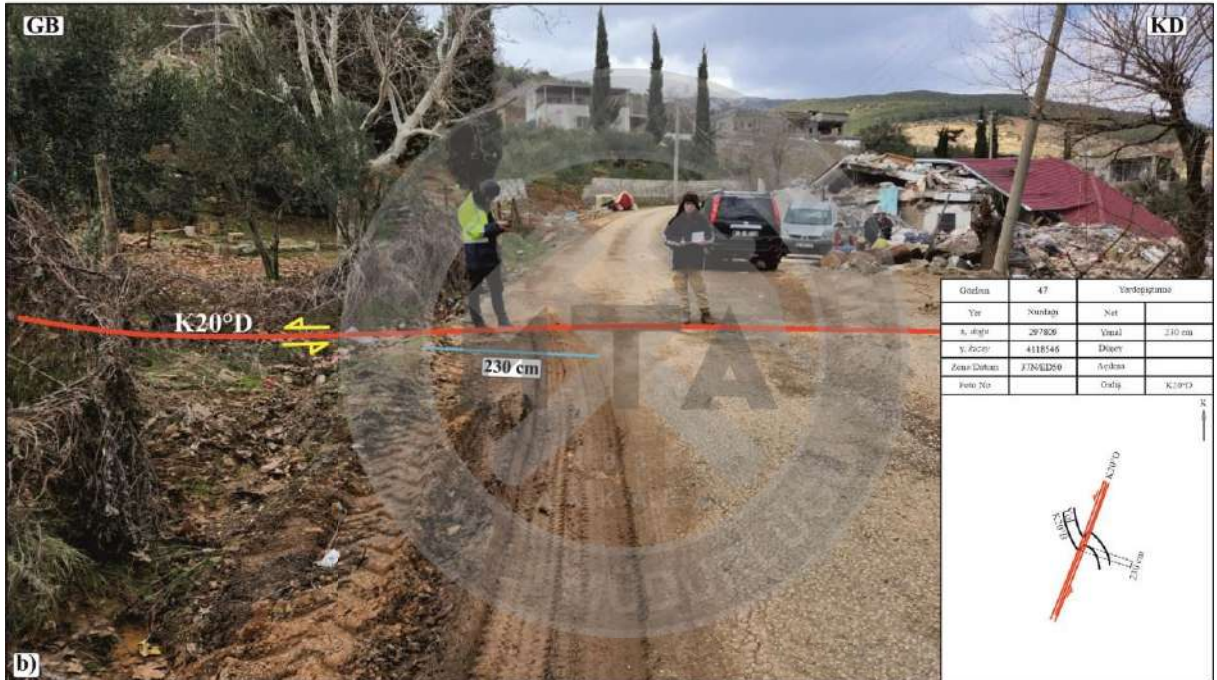
**Şekil 4. 21.** 06 Şubat 2023 Pazarcık (Kahramanmaraş) Depremi (Mw 7,7) sırasında Nurdağı ilçe merkezinin kuzeybatısındaki stabilize yolu kesen yüzey kırığına ait fotoğraf a) Yorumlanmamış b) Yorumlanmış.

**Gözlem 47:** Nurdağı ilçe merkezinin kuzeybatısındaki stabilize yolda 230 cm sol yanal yer değiştirme meydana gelmiştir (Şekil 4.21).

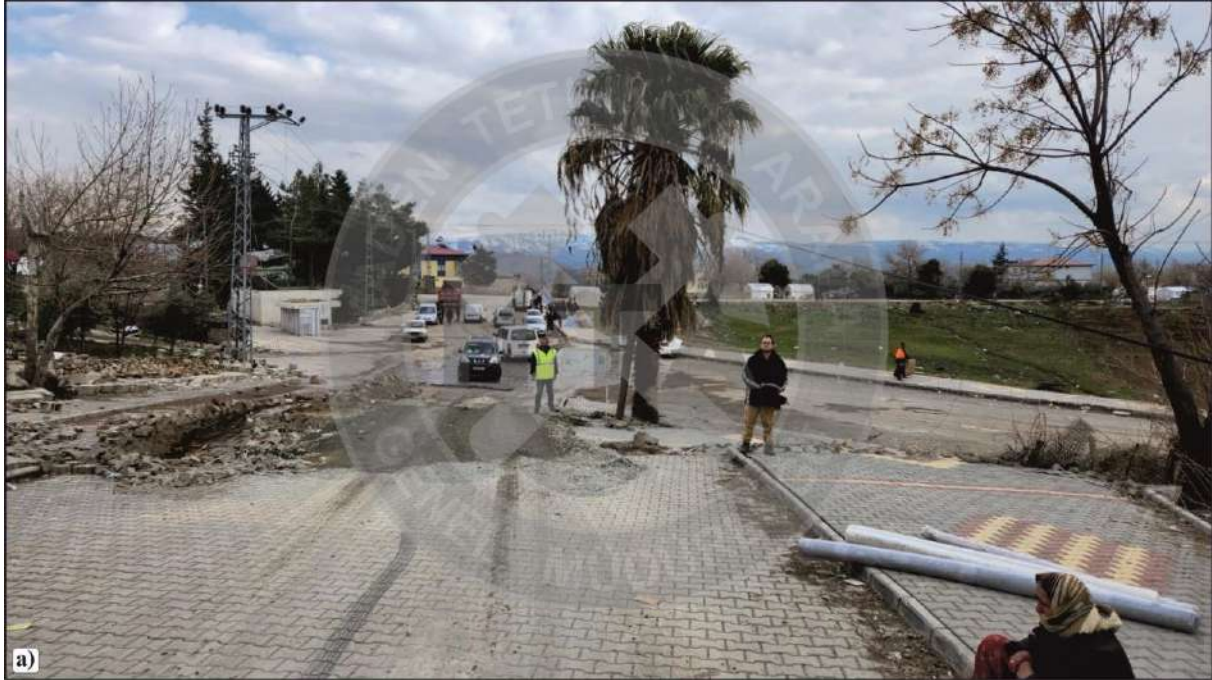
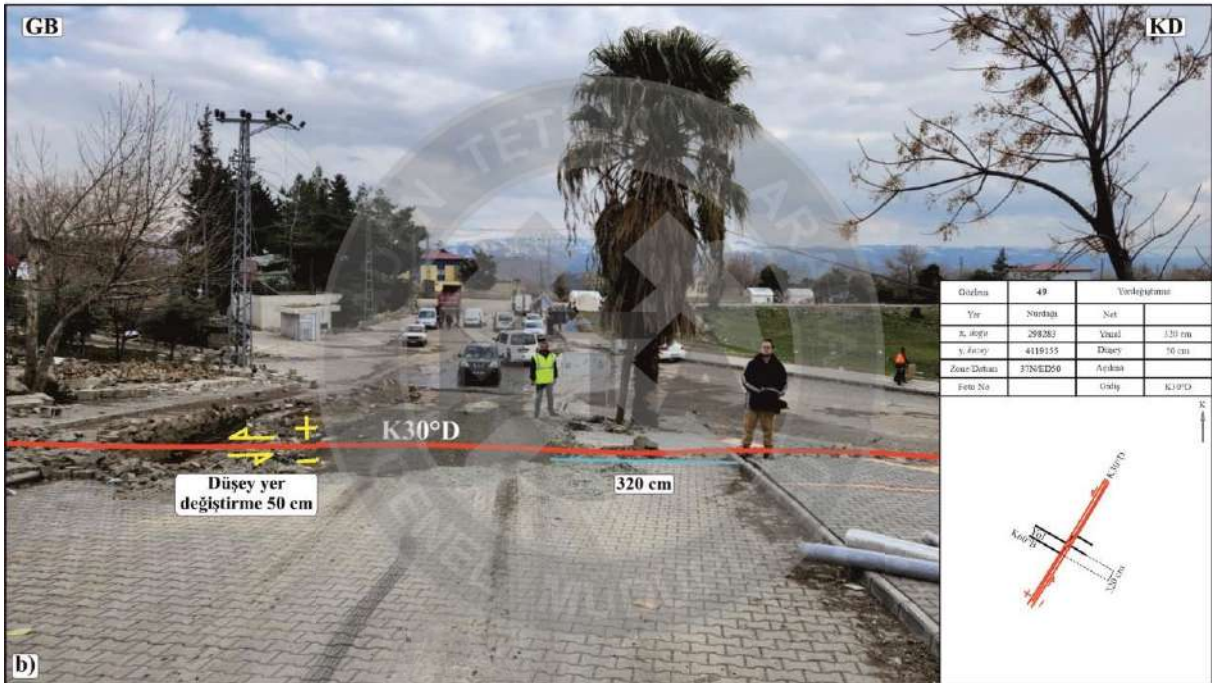
**Şekil 4. 22.** 06 Şubat 2023 Pazarcık (Kahramanmaraş) Depremi (Mw 7,7) sırasında Nurdağı ilçe merkezinin kuzeybatısındaki Beşpınar köyünün içindeki parke taşlı yolu kesen yüzey kırığına ait fotoğraf a) Yorumlanmamış b) Yorumlanmış.

**Gözlem 49:** Nurdağı ilçe merkezinin kuzeybatısındaki Beşpınar köyü içindeki parke taşlı yolda 320 cm sol yanal yer değiştirme meydana gelmiş ve güneydoğu blok 50 cm düşmüştür (Şekil 4.22).

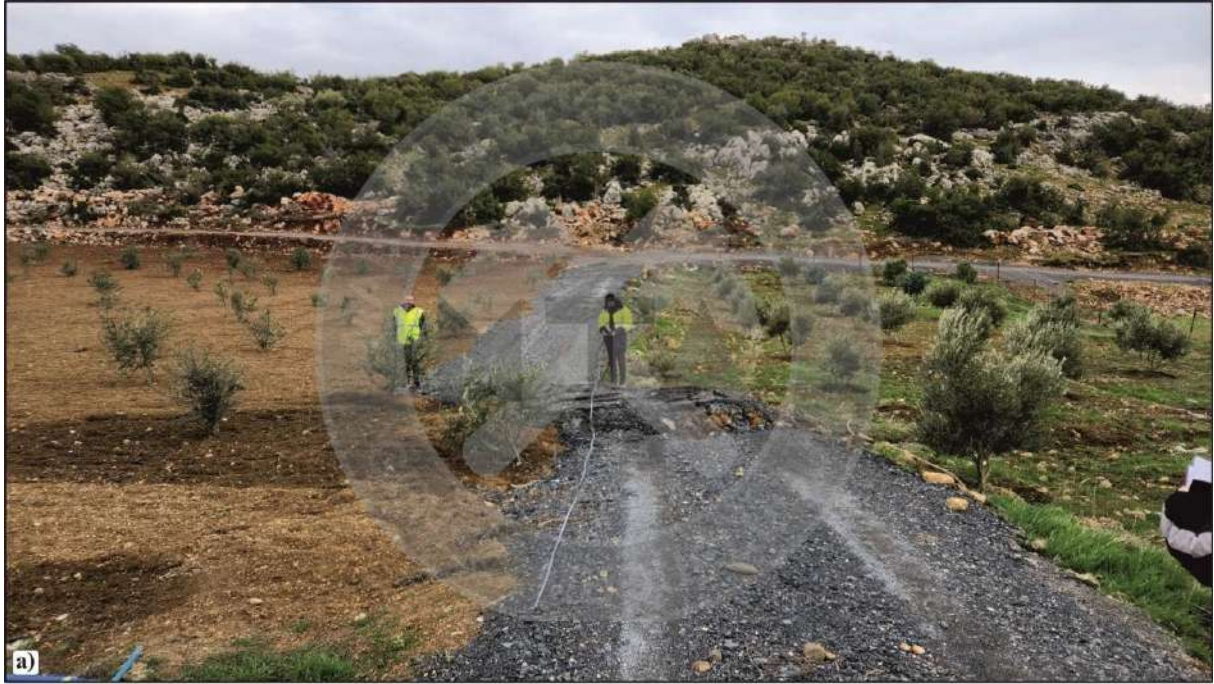
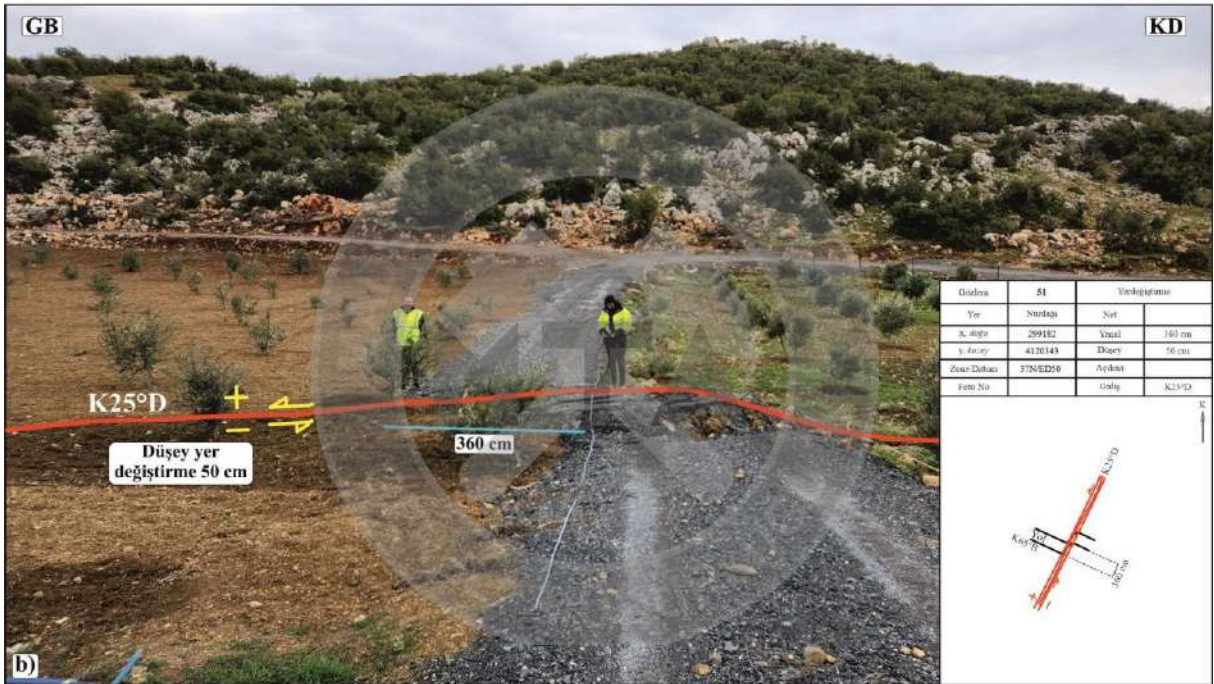
**Şekil 4. 23.** 06 Şubat 2023 Pazarcık (Kahramanmaraş) Depremi (Mw 7,7) sırasında Nurdağı ilçe merkezinin kuzeybatısındaki Beşpınar ve Bademli köyleri arasındaki stabilize yolu kesen yüzey kırığına ait fotoğraf a) Yorumlanmamış b) Yorumlanmış.

**Gözlem 51:** Beşpınar ve Bademli köyleri arasındaki stabilize yolda 360 cm sol yanal yer değiştirme meydana gelmiş ve güneydoğu blok 50 cm düşmüştür (Şekil 4.23).

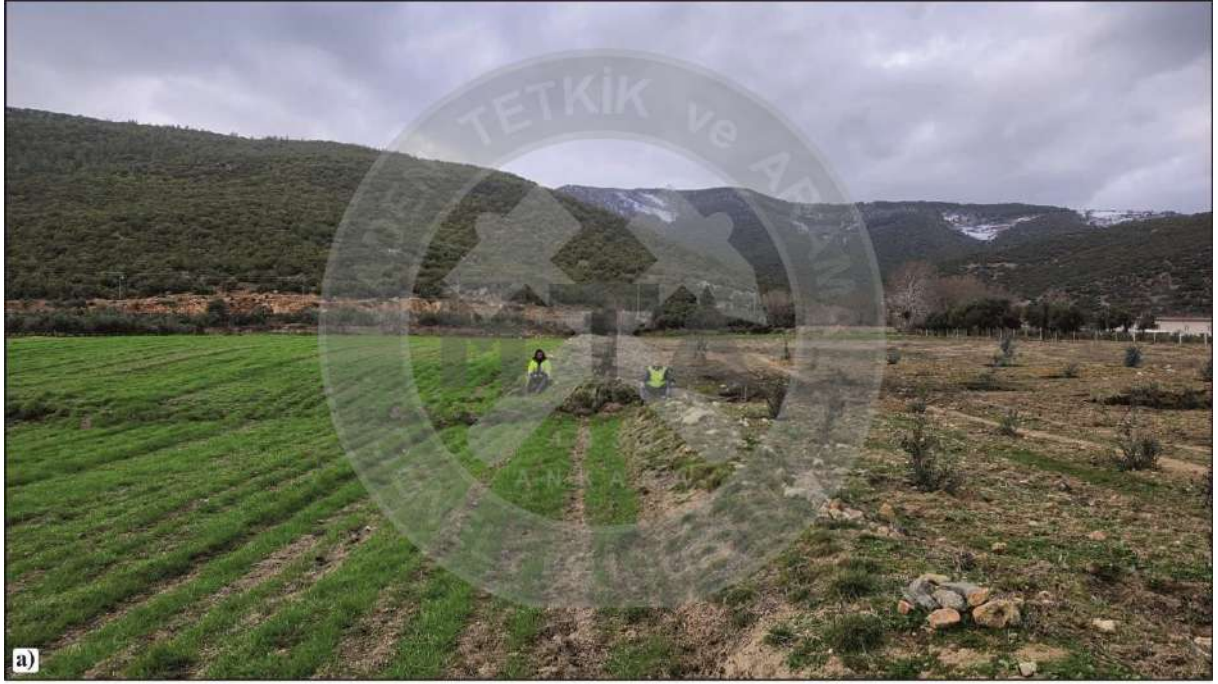
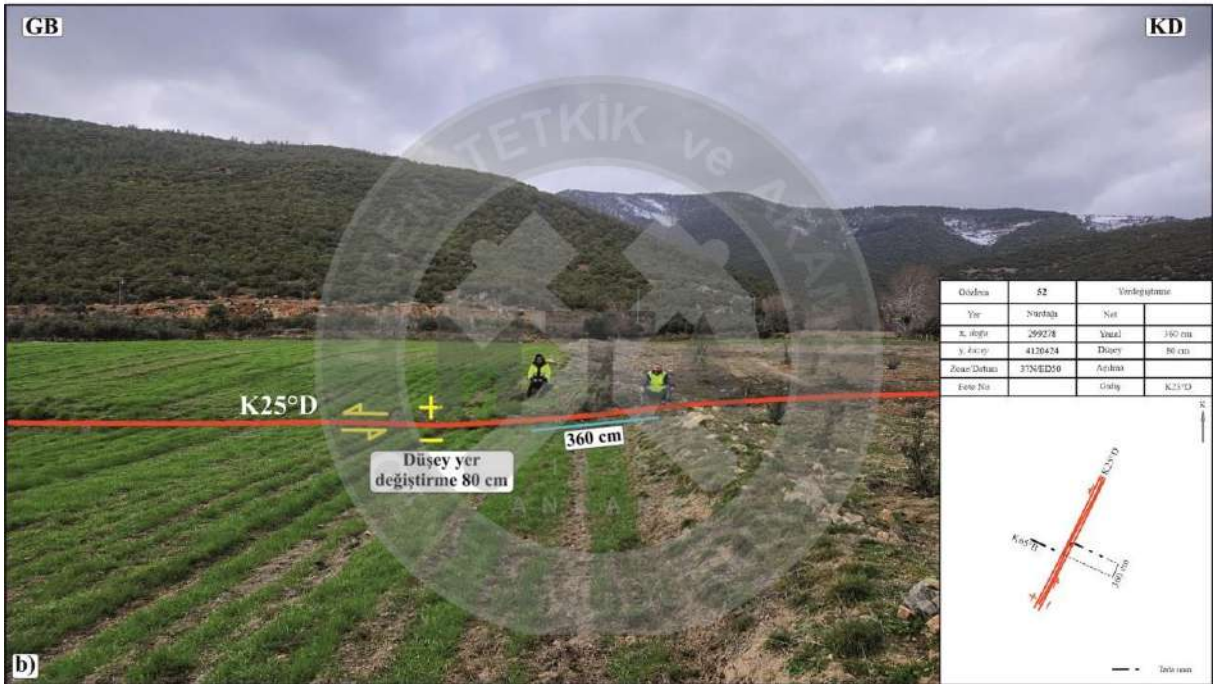
**Şekil 4. 24.** 06 Şubat 2023 Pazarcık (Kahramanmaraş) Depremi (Mw 7,7) sırasında Nurdağı ilçe merkezinin kuzeybatısındaki Beşpınar ve Bademli köyleri arasındaki tarla sınırını kesen yüzey kırığına ait fotoğraf a) Yorumlanmamış b) Yorumlanmış.

**Gözlem 52:** Beşpınar ve Bademli köyleri arasındaki tarla sınırında 360 cm sol yanal yer değiştirme meydana gelmiş ve güneydoğu blok 80 cm düşmüştür (Şekil 4.24).
