6 Şubat 2023

04.17 Mw 7,8 Kahramanmaraş (Pazarcık, Türkoğlu), Hatay (Kırıkhan),  
ve

13.24 Mw 7,7 Kahramanmaraş (Elbistan / Nurhak-Çardak)

Ön İnceleme Raporu

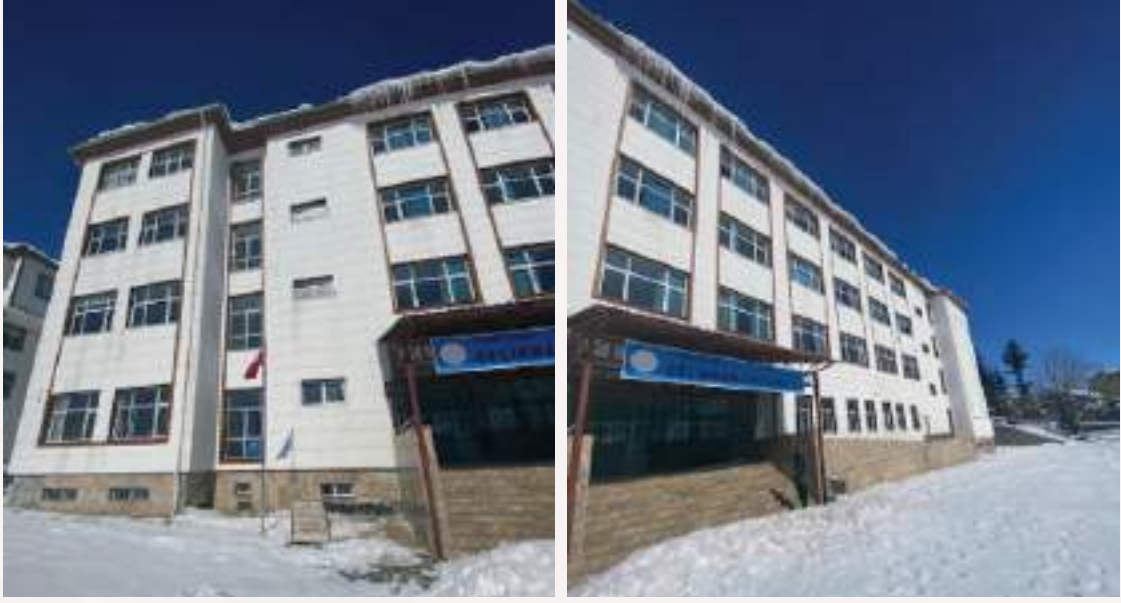
**Şekil 3.21.** Çelikhan Ortaokulu binası, dış cephe kaplamalarında oluşan dökülmeler

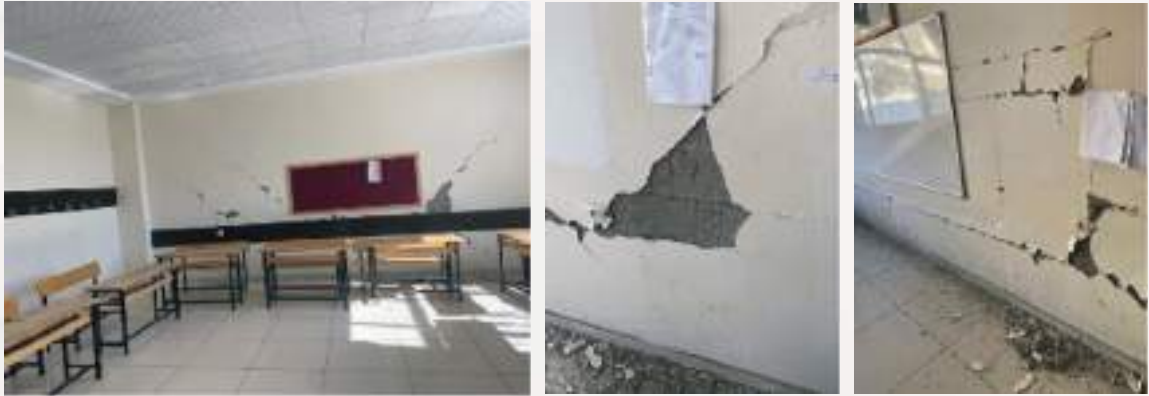
- Betonarme binaların perde-çerçeve taşıyıcı sistem elemanları olan perde, kolon ve kirişlerde yapısal hasar tespit edilmemiştir.
- Okul binalarında yatay delikli tuğla bölme duvarlarında (bazı okullarda briket) oluşan hasarlar, genellikle diyagonal ve X çatlakları şeklinde olup, yaygın sıva dökülmeleri mevcuttur. Ayrıca, perde ve kolon ile kirişlerin duvar birleşimlerinde sırasıyla düşey ve yatay ayrılma çatlakları da söz konusudur.

**Şekil 3.22.** Çelikhan Ortaokulu binası bölme duvarlarında oluşan çatlaklar ve sıva dökülmeleri

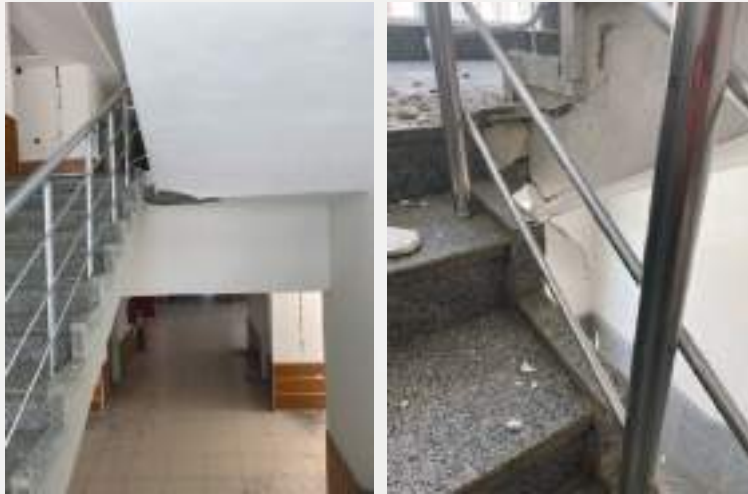
- Bazı okul binalarında merdiven sisteminde hasarlar meydana gelmiştir. Onarım ve güçlendirme gereken bu hasarlar, merdiven kolu ile sahanlık plağı birleşimlerinde oluşmuştur. Merdiven kaplamalarında kırılma ve yerinden ayrılmalar da gözlenmiştir.

**Şekil 3.23.** Çelikhan Ortaokulu binası merdiven sisteminde oluşan yapısal hasarlar ve merdiven kaplamalarındaki hasarlar

Yukarıda verilen hasarlardan, bazı okullardaki merdiven hasarları için gerekli onarım ve güçlendirmenin yapılması koşulu ile, sadece bölme duvarı hasarı bulunan, taşıyıcı sistem hasarı bulunmayan bu okul binaları hafif hasarlı olarak değerlendirilmiştir. Ancak, inşa tarihi 2000’li yıllar öncesinde olan bazı betonarme okul binalarında taşıyıcı sistem hasarları meydana gelmiş olup, bu türden kiriş, kolon ve birleşim bölgelerinde çatlak oluşmuş ve beton yüzeyleri düzgün olmayan okul binaları, aşağıda verildiği gibi, orta hasarlı olarak değerlendirilebilir.

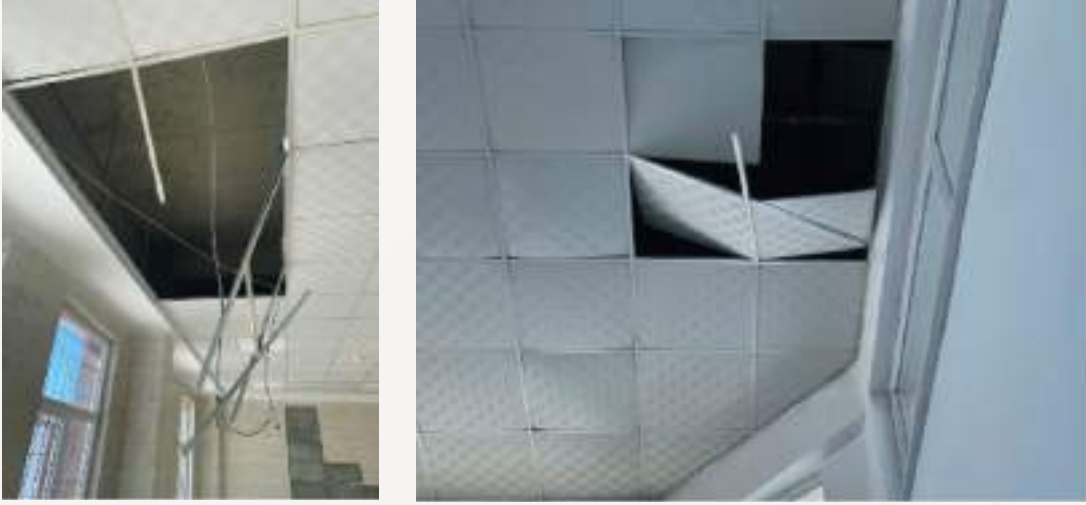
- Gerek okul ve gerekse pansiyon binalarında asma tavan teşkilinin yaygın olduğu gözlenmiştir. Ancak, bu asma tavanlarda yer yer hasarlar olduğu, kaplamaların döküldüğü görülmüştür. Bu türden asma tavan uygulamalarının gözden geçirilmesi yanında, kullanılmaması daha uygun olabilir, zira gerek dersliklerde ve gerekse öğrenci yatakhaneleri ve diğer mekanlarda, öğrenci başına düşen hava hacmi azaltıldığından, konfor koşulunun da zayıflatılmış olduğu ifade edilebilir.

**Şekil 3.24.** Okul ve pansiyon binalarında oluşan yaygın asma tavan hasarlarına iki örnek

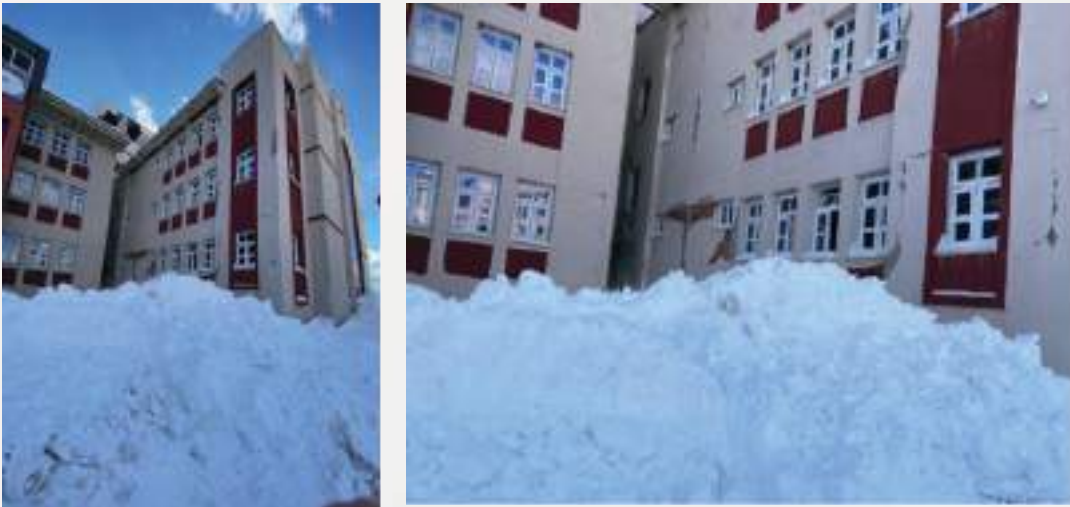
**Şekil 3.26.** Şehit Mesut Çelik İlkokulu ve Ortaokulu, dış cephe duvarlarında oluşan hasarlar

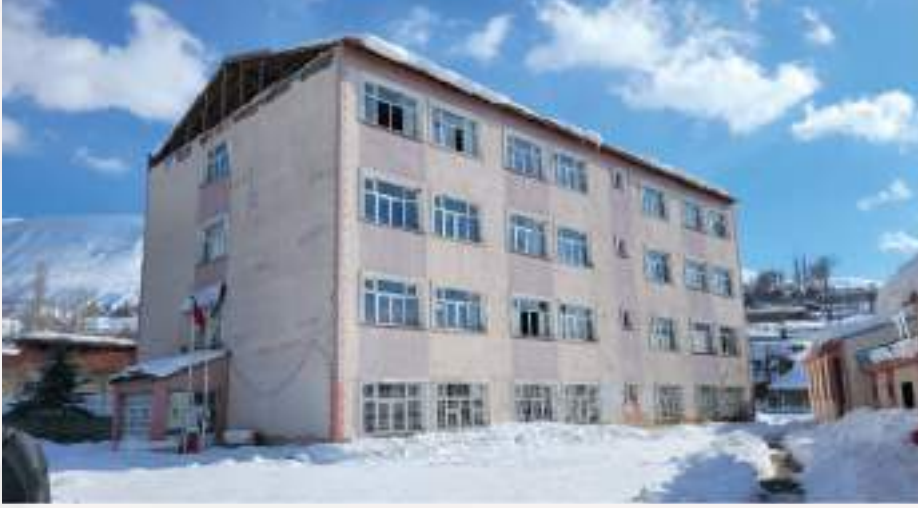
**Şekil 3.27.** Orta hasarlı Çelikhan Şehit Seyho Şişman Anadolu Lisesi betonarme binası, ahşap çatıda kalkan duvarı hasarı

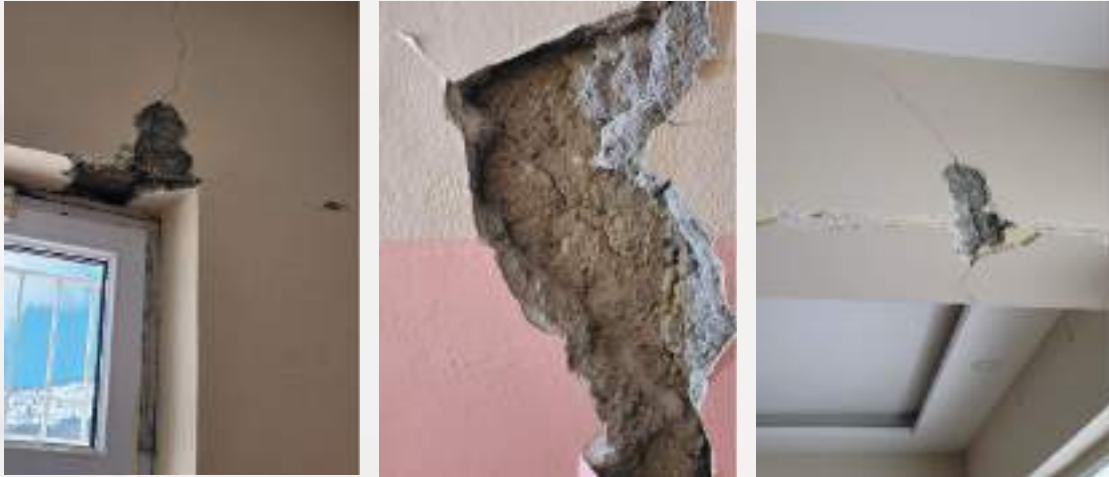
**Şekil 3.28.** Çelikhan Şehit Seyho Anadolu Lisesi betonarme binasında kiriş ve kolon mesnet bölgesi civarında görülen diyagonal kayma çatlakları

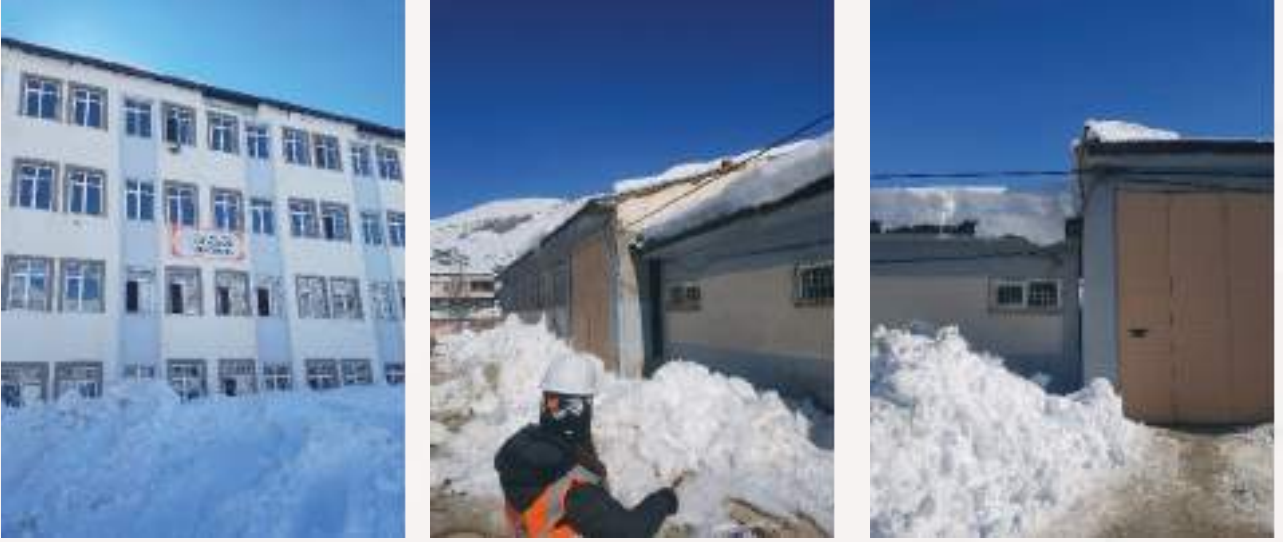
Çelikhan-Pınarbaşı beldesinde bulunan Çok Programlı Anadolu Lisesi binasında, bölme duvarlarında oluşan diyagonal ve X çatlakları yanında, bazı kiriş uçlarında belirgin çatlaklar oluşmuştur. Adı geçen okul binasının kısa kenarı bitişiğinde spor salonu mevcut olup, okul binasının diğer ucunda (kısa kenar cephesinde) temel zemininde meydana gelen oturma nedeniyle, spor salonu ile okul binası arasında ayrılma meydana gelmiştir. Kirişlerde oluşan yapısal hasarlar nedeniyle orta hasarlı kabul edilebilecek olan okul binası, temel zemininde meydana gelen oturmaya bağlı olarak şakulünden ayrılması nedeniyle, ağır hasarlı olarak değerlendirilebilir.

**Şekil 3.28.** Pınarbaşı Çok Programlı Anadolu Lisesi binası ve kısa kenarlı cephesinde meydana gelen oturma nedeniyle, spor salonu ile arasında ayrılma meydana gelmesi

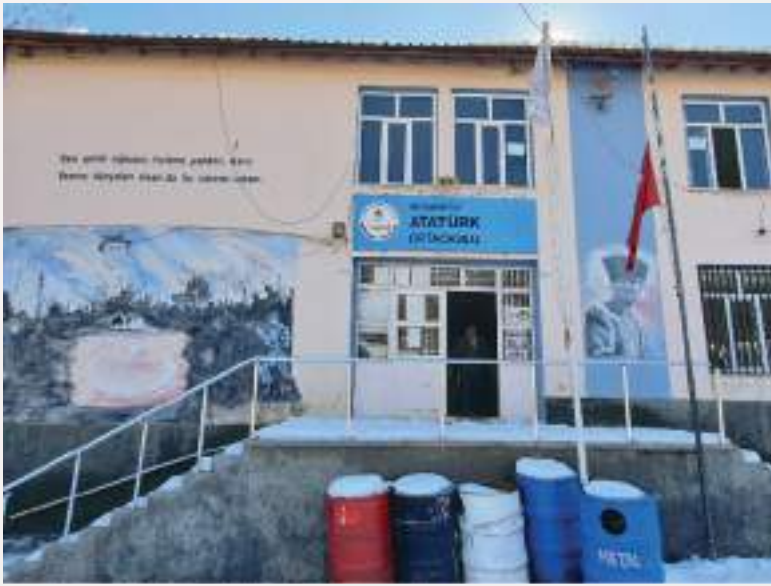
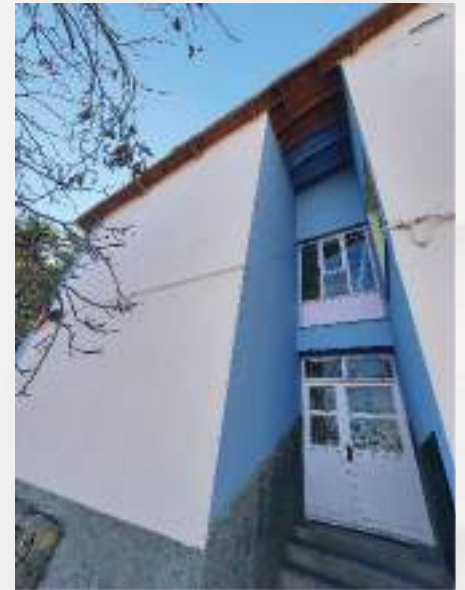
**Şekil 3.29.** Tut ilçesinde iki katlı yığma okul binası

İnceleme kapsamında Tut ilçesinde Atatürk Ortaokulu binası iki katlı yığma bir binadır. Bu okul binasının yığma duvarlarında hasar bulunmamakla birlikte, zemin kat tavanı ve çatı seviyesinde rijit diyafram oluşmaması, zemin kat tavan döşemesinde oluşan hasarlar ve çatı (normal kat tavanı) seviyesinde, duvarları bütünleştiren hatıl bulunmaması nedenleriyle, hasar potansiyelinin yüksek olduğu ve servis ömrünü de tamamladığı da kabul edilerek, ağır hasarlı olarak değerlendirilmiştir.

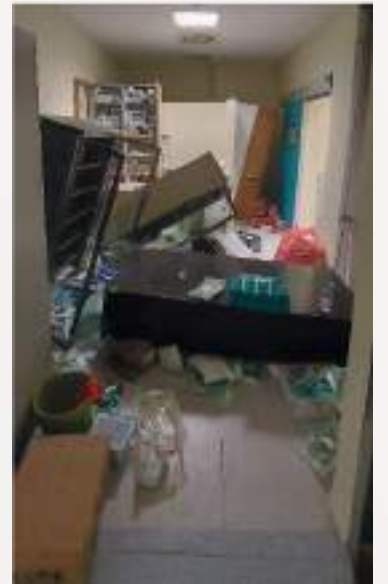
**Şekil 3.30.** Kahramanmaraş Necip Fazıl Şehir Hastanesi Ana Hizmet Binası: (a) Giriş, (b) Makine ve teçhizatın durumu, (c) Dolgu duvar hasarları (d) Muhteviyat hasarı

Hastanenin çeşitli bloklarında ve katlarında taşıyıcı olmayan elemanlarda, yapısal risk oluşturmeyen ancak kullanılmasını zorlaştıracak düzeyde hasarların meydana geldiği görülmüştür (c). Yapısal olmayan bu dolgu duvar hasarların büyük bölümü 6 katlı olan ana blokta meydana gelmiştir. Üç katlı klinik bloklarındaysa daha az olmakla beraber yine benzer dolgu duvar hasarları meydana gelmiştir. İlgili hasarların önemli bir kısmının, taşıyıcı sistem elemanlarıyla dolgu duvar olarak kullanılan bims beton blok tuğlalar arasındaki bağlantının deprem sırasında deformasyona izin vermeyecek şekilde inşa edilmiş olması nedeniyle meydana geldiği kanaatine varılmıştır. Benzer şekilde, dış cephede meydana gelmiş deformasyonlar nedeniyle hastane binasıyla dış cephesi arasında boşluklar açılmıştır. Bu boşluklardan hava geçişi meydana gelmesi nedeniyle hastanenin bazı odalarının ısıtılması mümkün olamamaktadır. Hastane binasında bir dış cephe elemanının sarsıntı sırasında kopup düştüğü gözlenmiştir (a). Benzer şekilde, binada asansör girişlerinde bulunan duvar kaplama elemanlarında da hasarlar meydana geldiği gözlenmiştir.

- Hastanelerde gözlenmiş olan dolgu duvar hasarlarının gelecek depremlerde önlenmesi için bu tür binalardaki dolgu duvarların Türkiye Bina Deprem Yönetmeliği (2018) Ek 4C’de sunulan esnek bağlantı detayına uygun şekilde inşa edilmesi faydalı olacaktır.

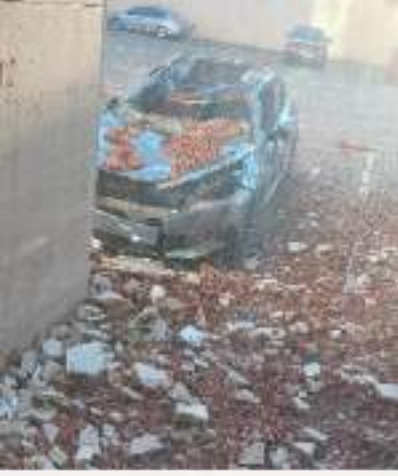
**Şekil 3.31.** Kahramanmaraş Necip Fazıl Şehir Hastanesi Ana Hizmet Binası: (a) Dış cephe hasarları, (b) Duvar kaplama elemanı hasarları ve (c) Hastane yetkililerine ve hastalara durumla ilgili açıklama

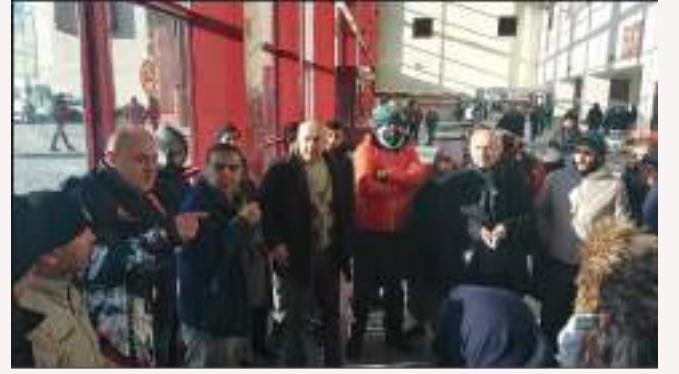
(c)

Deprem sonrasında hastalar ve hastane çalışanlarının üst katlarda gözlenen yapısal olmayan hasarlar nedeniyle üst katlara çıkmaktan korktuğu ve yalnızca hastanenin giriş katında kalmayı tercih ettiği öğrenilmiştir. İnceleme heyetinde yer alan hocalarımız, hastanenin durumu ve bölgede beklenen olası deprem aktivitesi konusunda açıklama yapmış ve hastanenin durumuyla ilgili hastaları bilgilendirmiştir (b).

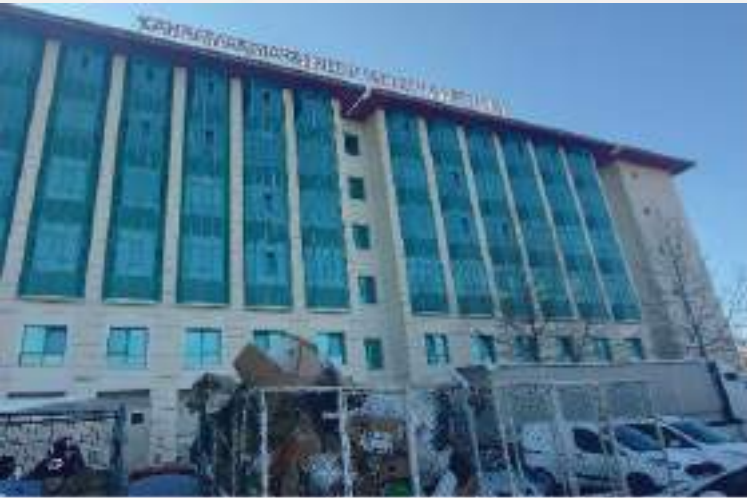
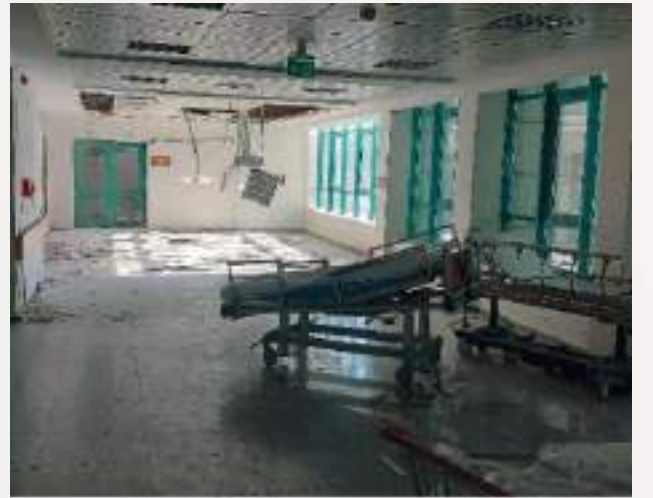
**Şekil 3.32.** Kahramanmaraş Necip Fazıl Şehir Hastanesi Ana Hizmet Binası: (a) dış cephesi, (b) koridorlardaki asma tavan kopmaları

Binada çok sayıda katta ve blokta taşıyıcı olmayan elemanlarda yaygın hasar. Düşen asma tavan elemanlarının hastanede bulunan çalışan ve hastalarda yaralanmalara sebebiyet vermiş olma ihtimali çok yüksektir. Bu elemanların kritik teçhizata önemli hasar vermiş olduğu gözlenmiştir (a). Deprem sırasında binanın su tesisatında meydana gelmiş zorlamaların sonucunda çeşitli yerlerde su sızıntıları meydana gelmiş ve binada yer yer su sızıntıları meydana gelmiştir (b).

- Hastanelerde bulunan asma tavan sistemlerinin deprem sırasında yoğun şekilde hasar görebildiği ve tesisin kullanılmasını önleyecek seviyede sorun teşkil ettiği gözlenmiştir. Gelecekte benzer hasarların önlenmesi için hastane türü yapılarda asma tavan bağlantılarının kontrolünün dikkatle yapılması ve bu bağlantıların montaj sonrası test edilmesi çok faydalı olacaktır.

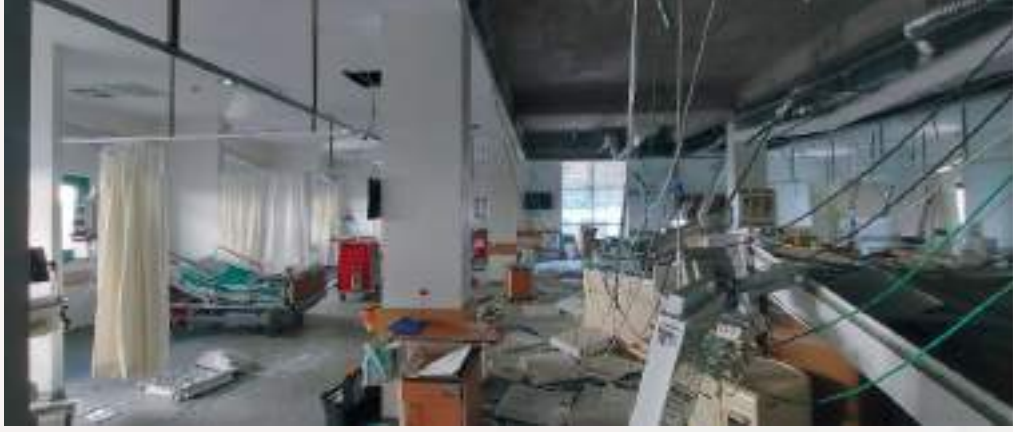
(a)

**Şekil 3.33.** Kahramanmaraş Necip Fazıl Şehir Hastanesi Ana Hizmet Binası: (a, b) taşıyıcı olmayan eleman ve kritik teçhizat hasarları, ve (c) su tesisatındaki sızıntılar nedeniyle meydana gelmiş hasarlar

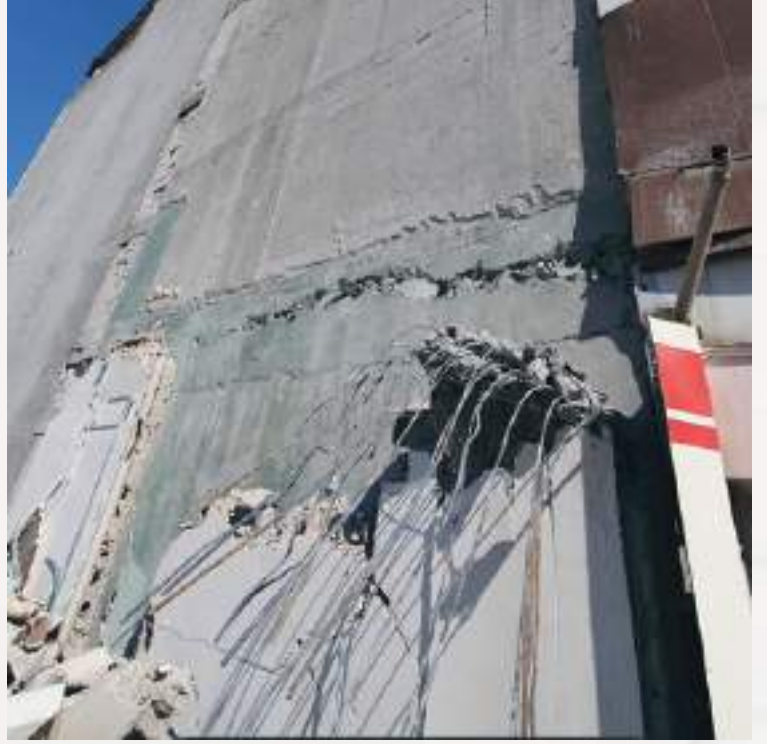
Yerinde yapılan incelemede hastane binasının batı cephesinde bulunan bir betonarme perdenin zemin kat üst seviyesinde ağır hasar tespit edilmiştir.

**Şekil 3.46.** Adıyaman Özel Gözde Tıp Merkezi (a) dış görünüm, (b) perde hasarı

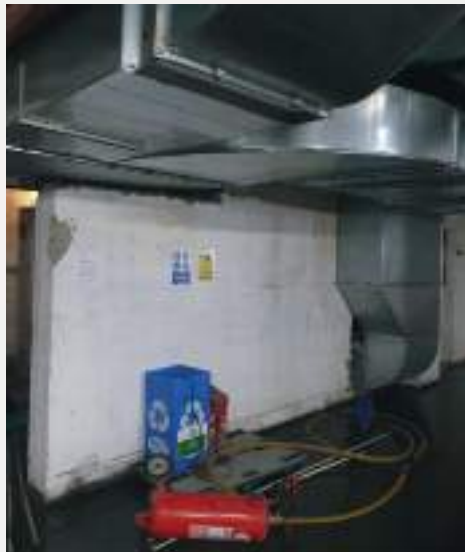
Bodrum katta yapılan incelemede, tesisat veya havalandırma borusu geçirmek amacıyla betonarme perde duvarların kesildiği veya delindiği tespit edilmiştir.

**Şekil 3.47.** Adıyaman Özel Gözde Tıp Merkezi kesilen betonarme perde duvar

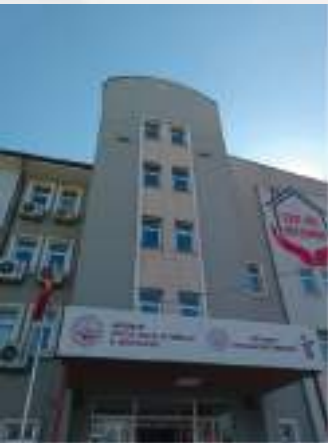
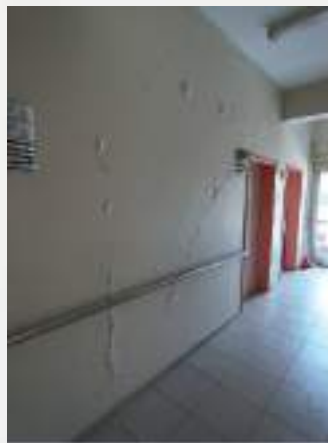
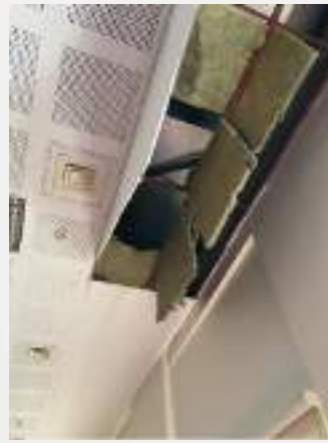
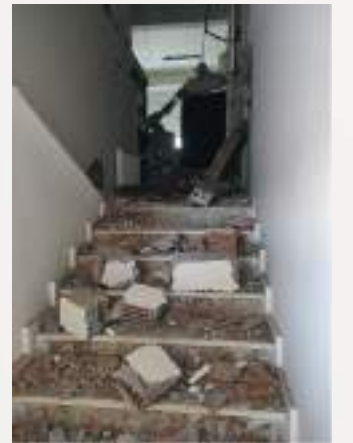
Binanın yapısal olmayan bölge duvarlarında yer yer diyagonal kayma çatlakları tespit edilmiştir.

**Şekil 3.50.** Asma tavan ve bölme duvar hasarları

Yapısal olmayan (bölme duvar ve asma tavan gibi) hasarların onarılması gerekmektedir.

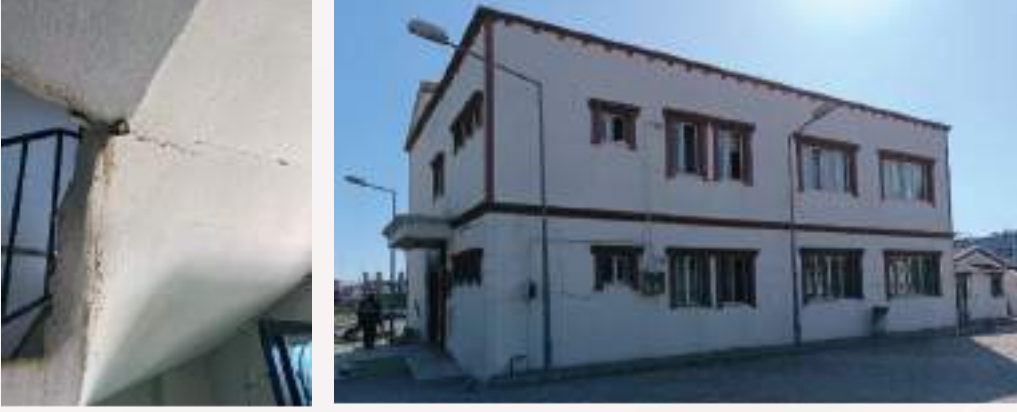
Betonarme çerçeveler ile oluşturulan yapı zemin ve bir normal kattır. Yapılan incelemelerde mutlaka onarılması gereken merdiven evi hasarı dışında, 15 adet düşey taşıyıcı elemanda hasar gözlemlenmemiştir. Merdiven ve yapının dış cephesindeki sıva hasarlarının uygun şekilde onarılması gerekecektir.

**Şekil 3.51.** Merdiven hasarı ve duvar hasarı

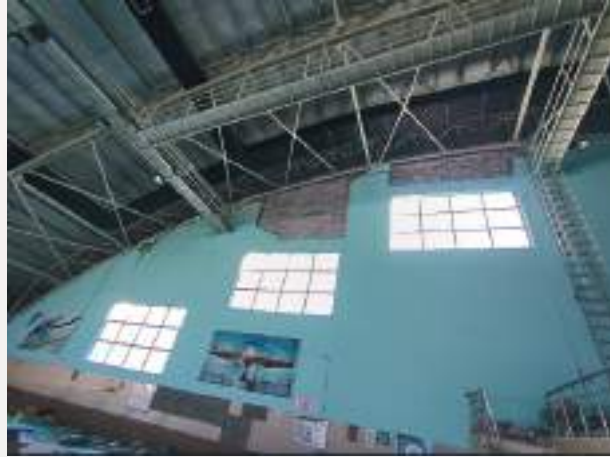
Çelik çatılı, tek açıklıklı olarak inşa edilmiş olan yüzme havuzu spor salonu cephe (kalkan) duvarlarında devrilme tehlikesi olan duvar hasarları mevcuttur. Çelik çatı birçok imalat hatası içermektedir. Duvar hasarlarının uygun şekilde tamir edilmesinin yanında, imalat sırasında yapılan hatalı üretim ve montajın da düzeltilmesi gerekmektedir.

**Şekil 3.52.** Kalkan duvar hasarı

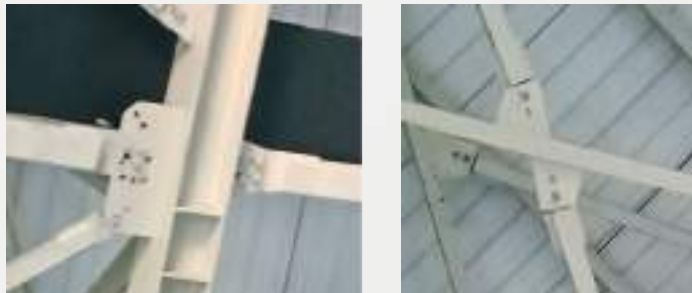
**Şekil 3.53.** İmalat kusurları

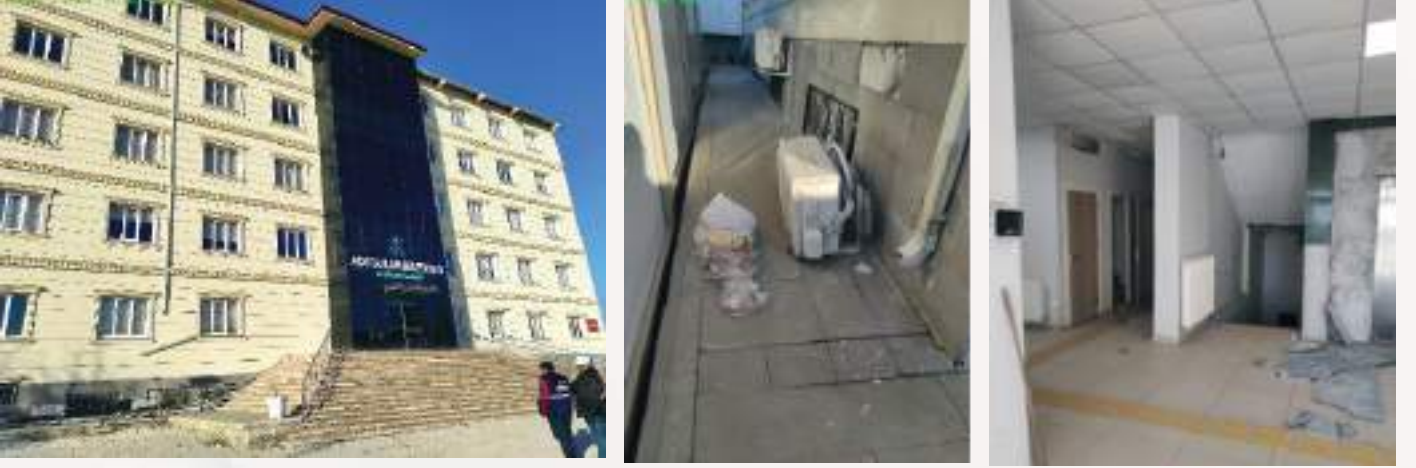
Kapalı garaj olarak kullanılan bodrum+ zemin ve dört normal kattan oluşan binanın uzun doğrultusu doğu-batı yönündedir. Bina çevresinde dolgu üzerine teşkil edilmiş kaldırımda oturma kaynaklı bozulmalar bulunmaktadır. Batı kanadının arka cephesinden binaya girilebilmiştir. Bina bir bütün olarak incelenememiştir. İncelenen kısımda herhangi bir taşıyıcı eleman hasarı gözlemlenmemesine karşın ağır hasarlı bölme duvar ve merdiven hasarları mevcuttur. Doğu kanadı içine girilip inceleme yapılamamıştır.

**Şekil 3.54.** Ek Bina ve zeminde oturma, merdiven hasarı

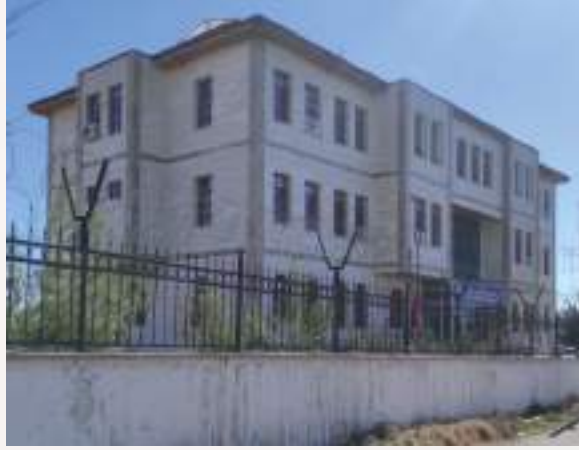
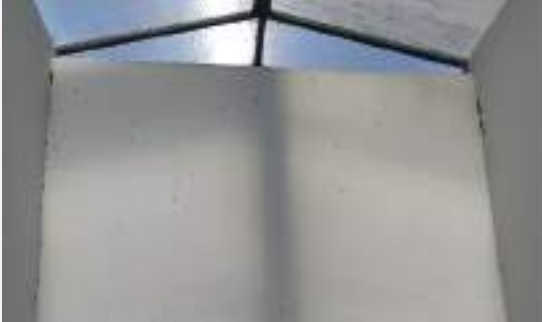
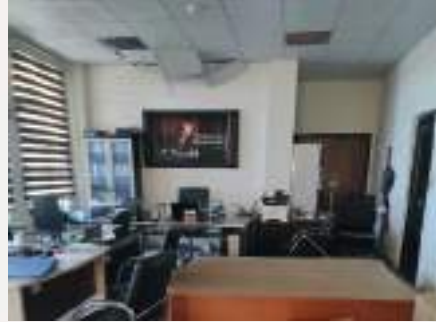
Ancak binanın ikinci normal katından çatı terasına çıkan merdiven evindeki kalkan duvar düşeyde her iki kenarından da çatlamıştır, devrilme tehlikesi bulunan duvar nedeniyle bu hacmin kullanılması önerilmemektedir.

**Şekil 3.56.** Kalkan duvar düşme tehlikesi ve asma tavan hasarı

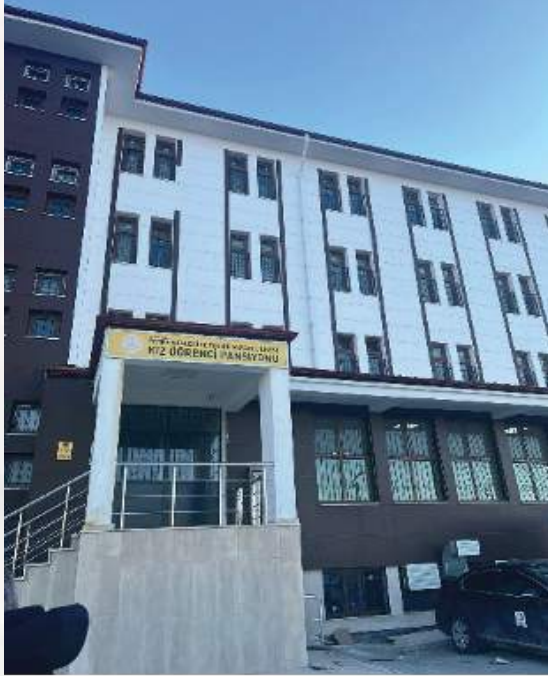
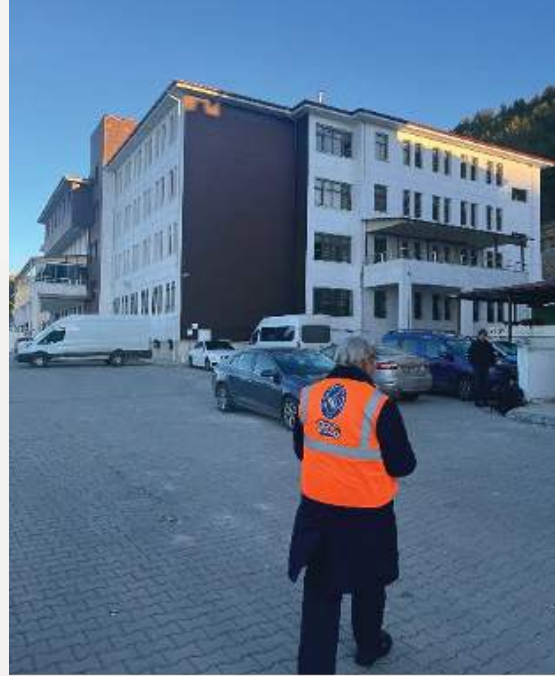
**Şekil 3.58.** Perre Lise Pansiyon binası

Binanın bölme duvarlarının bir kısmında taşıyıcı sistem elemanlarından hafif düzeyli yatay ve düşey ayrılma türü çatlaklar ile yer yer kılcal düzeyli kayma çatlakları görülmüştür. Bina çevresinde dolgu üzerine teşkil edilmiş kaldırım ve merdivenlerde oturma kaynaklı bozulmalar bulunmaktadır.

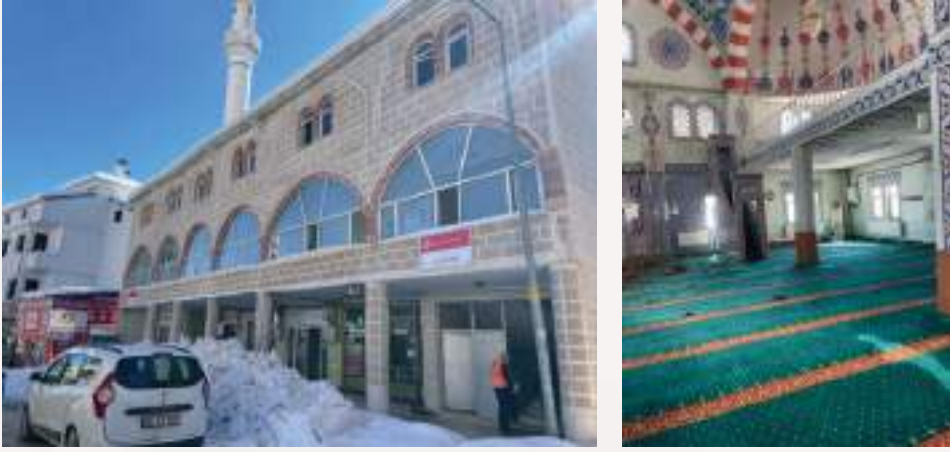
Bu camilerden Ali Can Camii hariç diğerleri betonarme çerçeve olarak inşa edilmiş olup, yedi tanesinin çoğunda kılcal duvar hasarları mevcut olup taşıyıcı sistemlerinde yapısal hasarlar görülmemiştir. Taşıyıcı sisteminde yapısal hasar tespit edilmemiş olan camiler; Ulu Cami-Çelikhan Müftülüğü (Şekil 3.61), Ali Can Camii, Başpınar Camii (sadece minaresi yıkılmış) Yunus Emre Camii-Kuran Kursu, 15 Temmuz Camii, TOKİ Camii ve Pınarbaşı Camileridir. Bu yapılar taşıyıcı olmayan sistemlerinde yapılacak onarım ve bakımından sonra kullanılabilir durumdadır.

**Şekil 3.61.** Ulu Cami ve Çelikhan Müftülüğü Camiinin dıştan ve içten görüntüsü

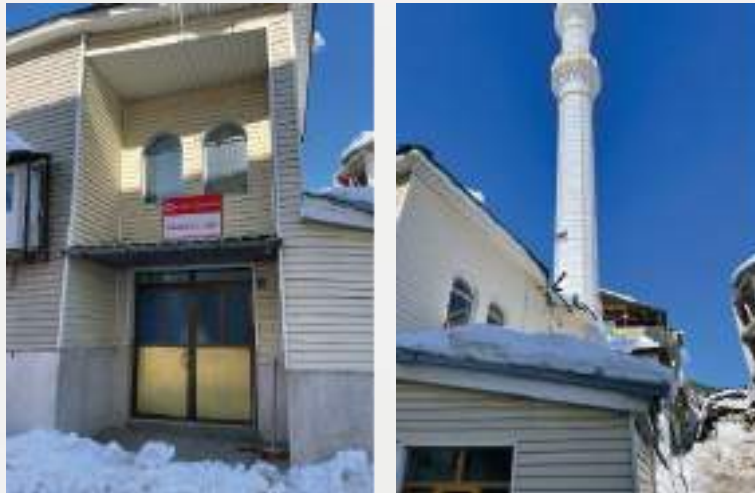
Merkez Camii (Şekil 3.62) zemin kat ve camii katından (yapı sistemi olarak kadınlar mahfili ve cemaat alanı) oluşmaktadır. İki şerefeli minarenin uç bölgesi yıkılmış olup, birinci şerefenin alt kısmında, gövdede taşıyıcı sistem hasarları mevcut olup diğer kısımlarda yapısal hasarlar bulunmamaktadır.

**Şekil 3.62.** Merkez Cami ve hasarlı minaresi

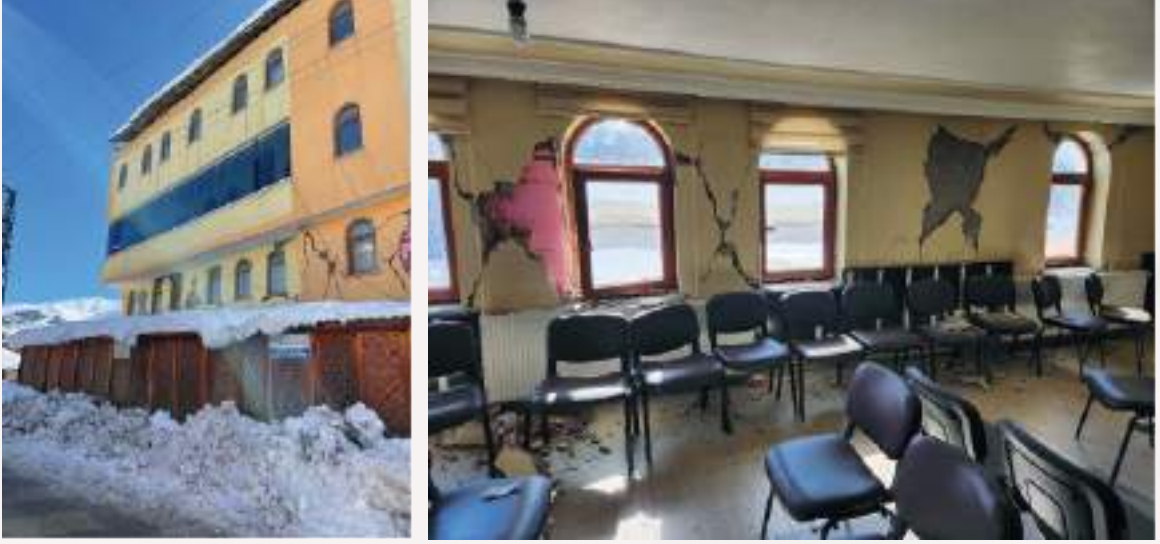
**Şekil 3.63.** Mehmet Akif Ersoy Yatılı Kız Kuran Kursu

Kuran kurslarından Mehmet Akif Ersoy Yatılı Kız Kuran Kursu binasının duvarlarında büyük hasarlar oluşmuş, taşıyıcı sisteminde de çatlaklar tespit edilmiştir (Şekil 3.63). Bu çatlakların çoğu X, yatay ve düşey çatlak tipindedir. Bina orta hasar düzeyinde olup, güçlendirilerek kullanılabilecek durumdadır.

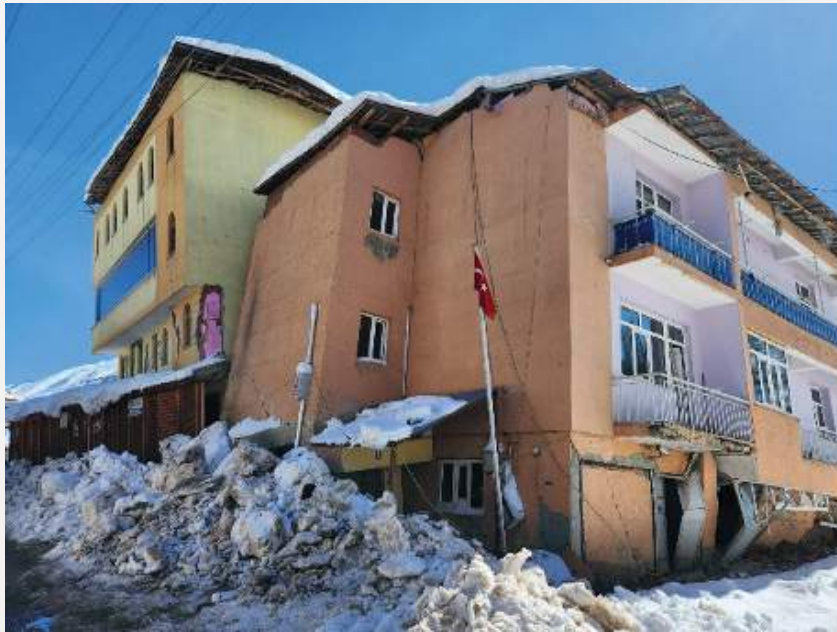
**Şekil 3.64.** Müftü Lojmanı ve Kuran Kursu

Müftü Lojmanı ve Kuran Kursu'nda büyük hasarlar oluşmuş olup, kısmi bodrum katları göçmüştür, bina devrilme konumuna gelmiştir (Şekil 3.64). Bina ağır hasarlı olup acilen yıkılması gerekir. Bu binanın alt katı Kuran kursu olarak kullanılmaktadır. Eğimli bir arazide inşa edilmiş olan bu yapının düşük kottaki kolonlarının daha çok hasar aldığı belirlenmiştir. Ayrıca Çelikhan Müftüsü'nün deprem esnasında en üst katında ikamet ettiği, yapının ilk depremde asıl hasarı aldığı ve bu esnada ailesiyle birlikte yaralanmadan yapıyı terk ettiği, ikinci depremde yapının durumunun çok değişmediği ifade edilmiştir. Bu olay, bu bölgedeki esas yıkımın ilk depremde meydana geldiğinin bir göstergesidir.
