**MADEN TETKİK VE ARAMA  
GENEL M D RL   **

**KAHRAMANMARAŐ – G KSUN  
B Y K KIZILCIK K Y   
B LG  NOTU**

**ŐUBAT 2023**

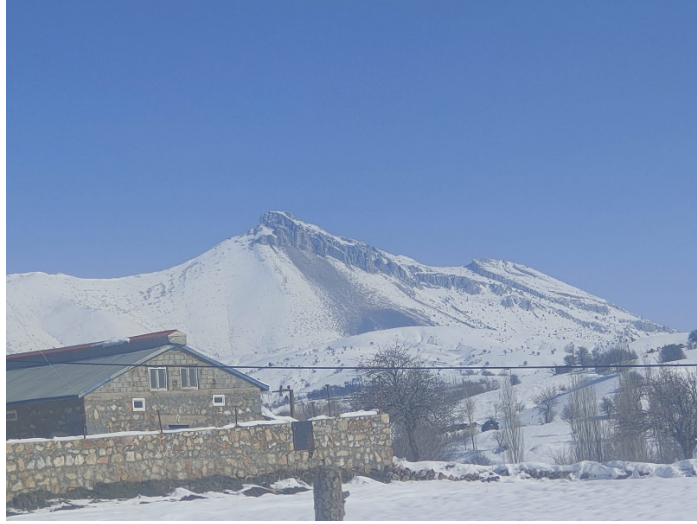
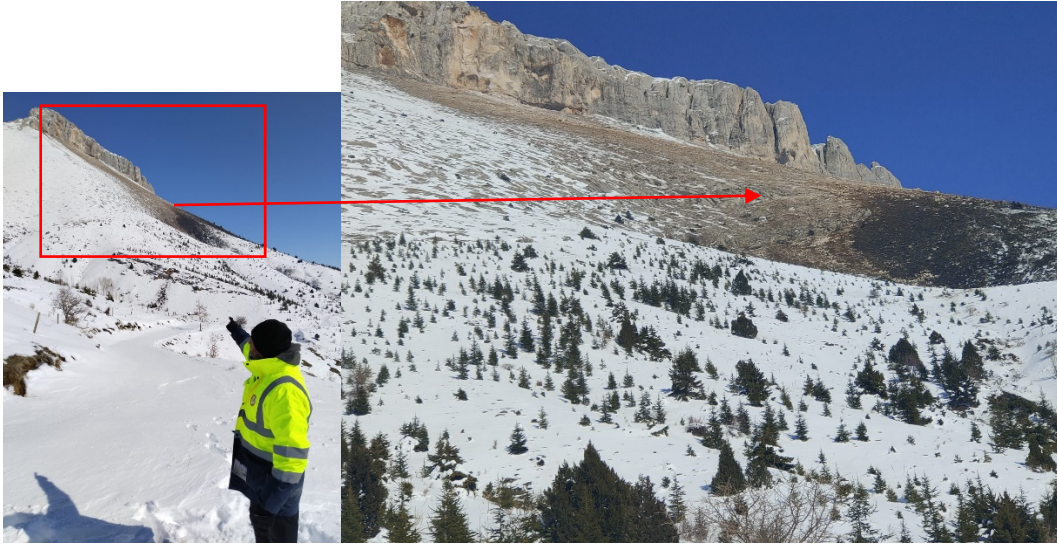
### **Büyükkızılcık Köyü ve Kuşkayası Mevkinin Görünümü**

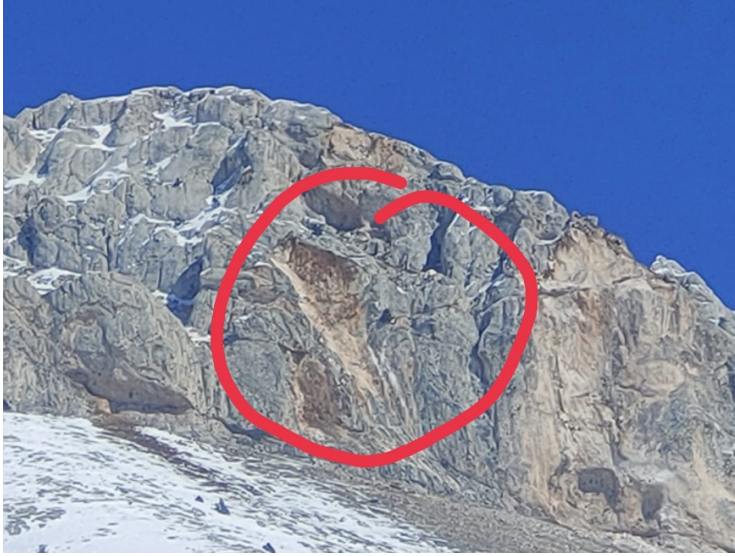
### **Kopan bloğun yeri**

Deprem sonrası veya sonrasında oluşan heyelan ile toz bulutu oluşmuş, ayrıca heyelan sırasında kar örtüsü ile birlikte sıyrılan üst toprak örtüsü, yüzeye göre daha nemli ve daha sıcak (hava sıcaklığı  $-9^{\circ}\text{C}$  olarak ölçüldü) olduğundan kısmi buharlaşma da gözlenmiş ve bahse konu duman çıkışına benzer bir toz bulutu anomalisini oluşturmuştur. Buhar çıkışı olarak söz edilen durum da buna karşılık gelmekte olup, sıcak akışkan çıkışıyla bir ilgisi yoktur.

Sonuç olarak vatandaşlar tarafından gözlenen ve video kaydı alınarak sosyal medyada yayınlanan olayın bir blok düşmesi sonucu meydana gelen heyelana ait olduğu anlaşılmıştır.
