# **MADEN TETKİK VE ARAMA GENEL MÜDÜRLÜĞÜ**

## **23 KASIM 2022 GÖLYAKA (DÜZCE) DEPREMİ (M<sub>w</sub> 6,0) SAHA GÖZLEMLERİ VE DEĞERLENDİRME RAPORU**

**Selim ÖZALP  
Akın KÜRÇER**

**JEOLJİ ETÜTLERİ DAİRESİ BAŞKANLIĞI  
ANKARA 2022**

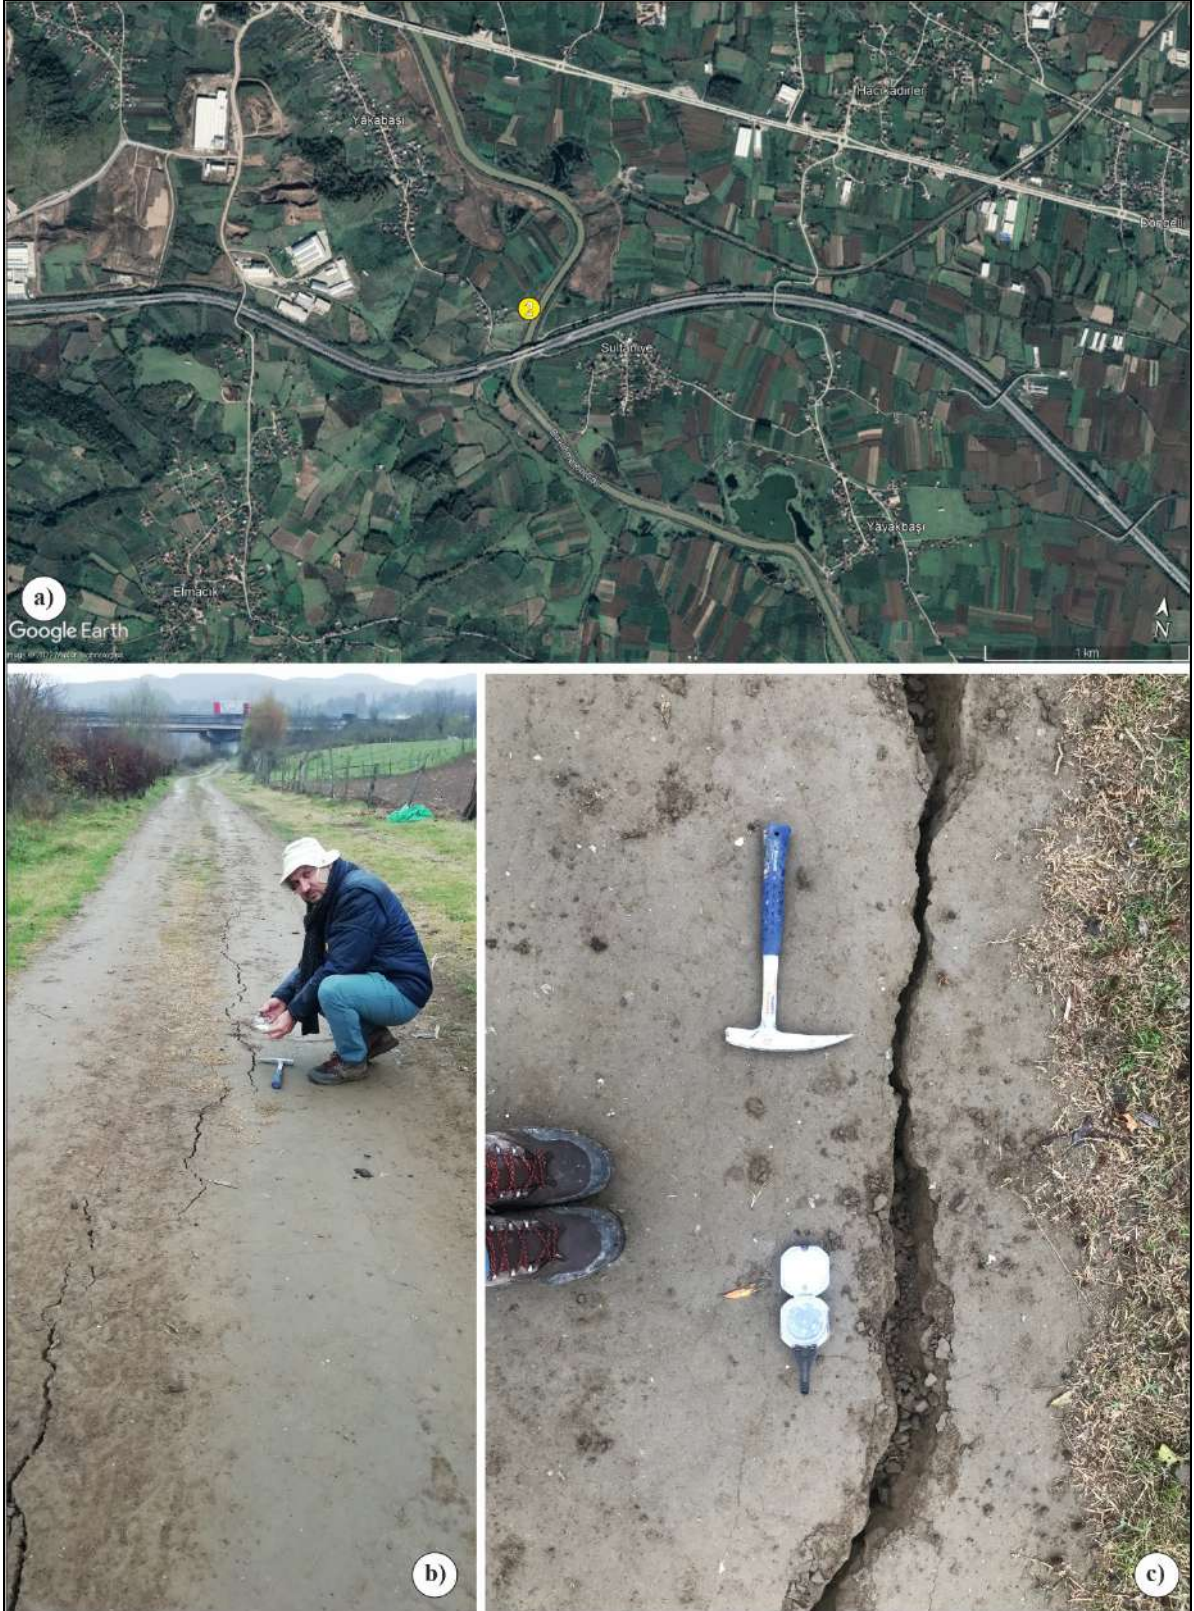
**Gözlem 2:** Yakabaşı (Gümüşova – Düzce) köyünün 1,2 km güneydoğusunda, Büyük Melen Çayı'nın kuzeye doğru büküldüğü alanda, otoban köprüsünün kuzey tarafında, çayın batı sahiline koşut uzanan stabilize yol üzerinde, deprem sırasında gelişmiş yanal yayılmaya bağlı kılcal çatlaklar izlenmiştir (UTM WGS84 Koordinatlar: 36T, 0330963D / 4523294K) (Şekil 4.7). Sağa ve sola sıçramalı olarak yaklaşık 30 metre kadar takip edilebilen kılcal çatlakların genel doğrultusu K10°D olup, en fazla 3-5 cm açıklığa sahiptir.

Şekil 4.7. Yakabaşı Köyü'nün 1,16 km güneydoğusunda, Büyük Melen Çayı'nın batı sahili boyunca, stabilize yol üzerinde yanal yayılmaya bağlı olarak gelişen, K10°D doğrultulu kılcal çatlakların Google Earth uydu görüntüsü üzerindeki yer buldurusu (a), uzak alan (b) ve yakın plan (c) görünümü (Bakış Güney'e doğrudur).

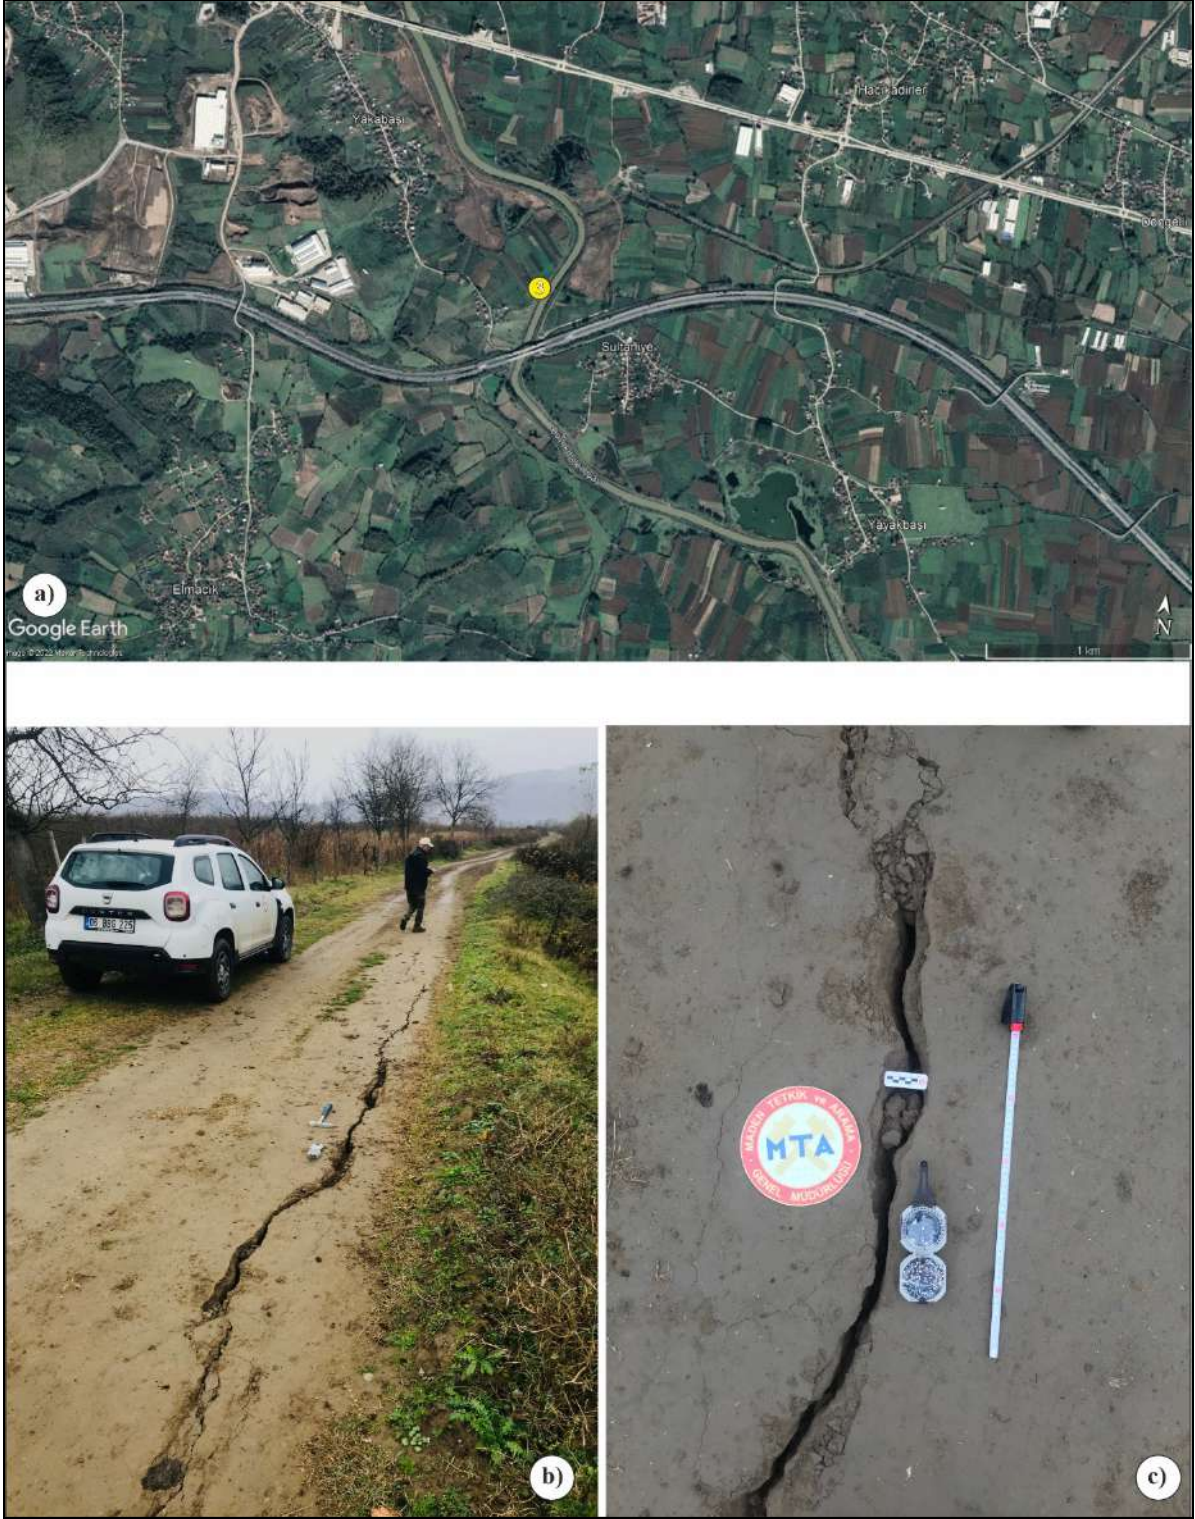
**Gözlem 3:** Yakabaşı (Gümüşova – Düzce) köyünün 1,1 km güneydoğusunda, Büyük Melen Çayı'nın kuzeye doğru büküldüğü alanda, otoban köprüsünün kuzey tarafında, çayın batı sahiline koşut uzanan stabilize yol üzerinde, Gözlem 2'deki yapılara benzer şekilde, deprem sırasında gelişmiş yanal yayılmaya bağlı kılcal çatlaklar izlenmiştir (UTM WGS84 Koordinatlar: 36T, 330992D / 4523374K) (Şekil 4.8). Sağa ve sola sıçramalı ve bükümlü bir geometri sunan ve yaklaşık 20 metre kadar takip edilebilen kılcal çatlakların genel doğrultusu K08°D olup, en fazla 5-7 cm açıklığa sahiptir.

Şekil 4.8. Yakabaşı Köyü'nün 1,10 km güneydoğusunda, Büyük Melen Çayı'nın batı sahili boyunca, stabilize yol üzerinde yanal yayılmaya bağlı olarak gelişen, K08°D doğrultulu kılcal çatlakların Google Earth uydu görüntüsü üzerindeki yer buldurusu (a), uzak alan (b) ve yakın plan (c) görünümü (Bakış Kuzey'e doğrudur).

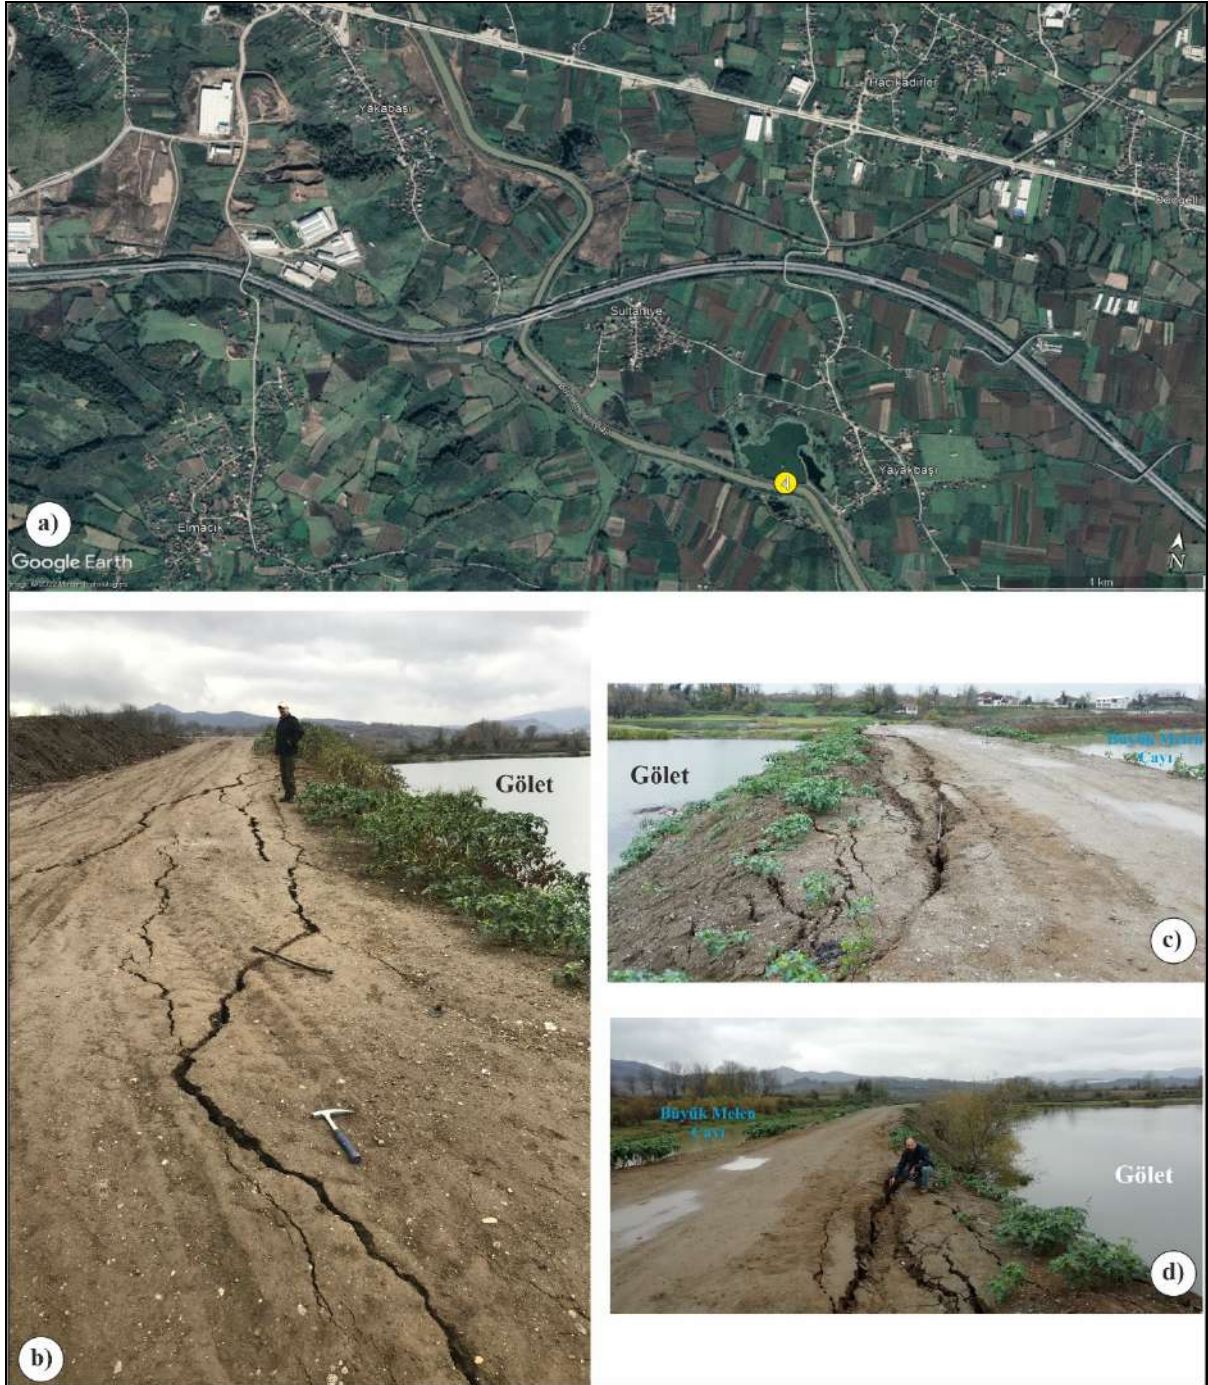
**Gözlem 4:** Yayakbaşı (Merkez - Düzce) köyünün 550 metre batısında, Yayakbaşı Göleti yer almaktadır. Yaklaşık kuzeye doğru akan Büyük Melen Çayı'nın kuzeybatıya doğru büküldüğü alanda bulunan gölet, Büyük Melen Çayı'ndan günümüzde 5-10 metre genişliğinde yapay bir set ile ayrılmış durumdadır. Bu set, daha sonra yöre halkı tarafından stabilize bir yola dönüştürülmüştür. Göletin çoğunlukla Büyük Melen Çayı'na bakan güney kıyılarında yanal yayılma yapıları gözlenmiştir (UTM WGS84 Koordinatlar: 36T, 332294D / 4522302K) (Şekil 4.9). Gölet kıyısına koşut ve göl tarafına doğru eğimli bu yapılar boyunca yer yer 40-50 cm düşey yer değiştirmeler ve 20-25 cm açılmalar ölçülmüştür.

Şekil 4.9. Yayakbaşı Köyü'nün 550 m batısındaki göletin çevresinde görülen yanal yayılma yapılarının Google Earth uydu görüntüsü üzerindeki yer buldurusu (a), uzak alan (b) ve yakın plan (c ve d) görüntüleri (Bakış b ve d'de Batı'ya, c'de Doğu'ya doğrudur).

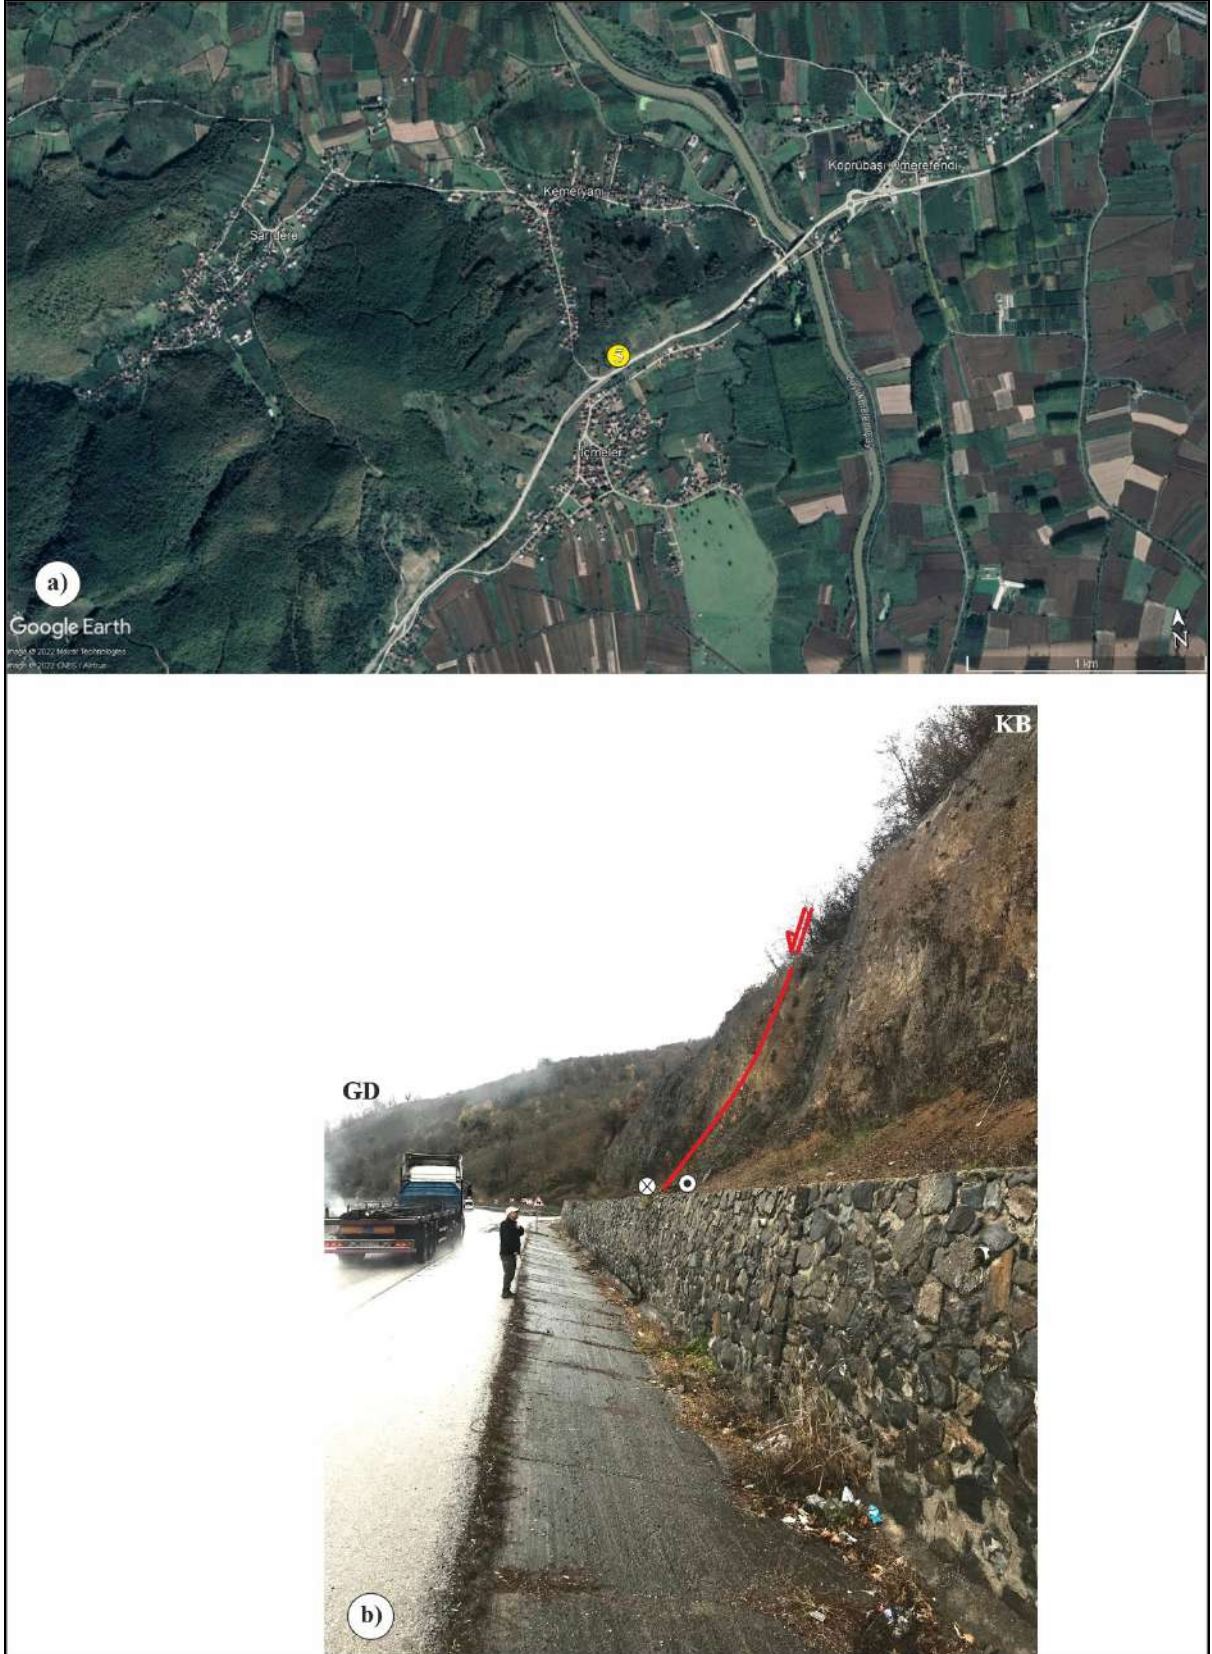
**Gözlem 5:** Düzce – Gölyaka karayolunun İçmeler Köyü mevkiinde, yolun batı yarmasında yüzeyleyen Eosen yaşlı volkanitler K70°D doğrultulu ve 68°GD'ya eğimli fay tarafından kesilmektedir. (UTM WGS84 Koordinatlar: 36T, 332695D / 4520420K) (Şekil 4.10). Karadere Segmenti'nin genel yapısal özellikleriyle oldukça uyumlu olan bu fay düzlemi, zon içerisinde gelişmiş bir yapı olarak yorumlanmıştır. Karadere Segmenti'nin aktif olan bölümü, fay düzlemi gözlenen lokasyondan yaklaşık 200 metre daha güneydoğudan, İçmeler köyünün içinden geçmektedir.

Şekil 4.10. Düzce – Gölyaka karayolunun İcmeler Köyü mevkiinde Eosen yaşlı volkanitleri kesen Karadere Segmenti'nin Google Earth uydu görüntüsü üzerindeki yer buldurusu (a) ve arazi görüntüsü (b) (Bakış Güneybatı'ya doğrudur).

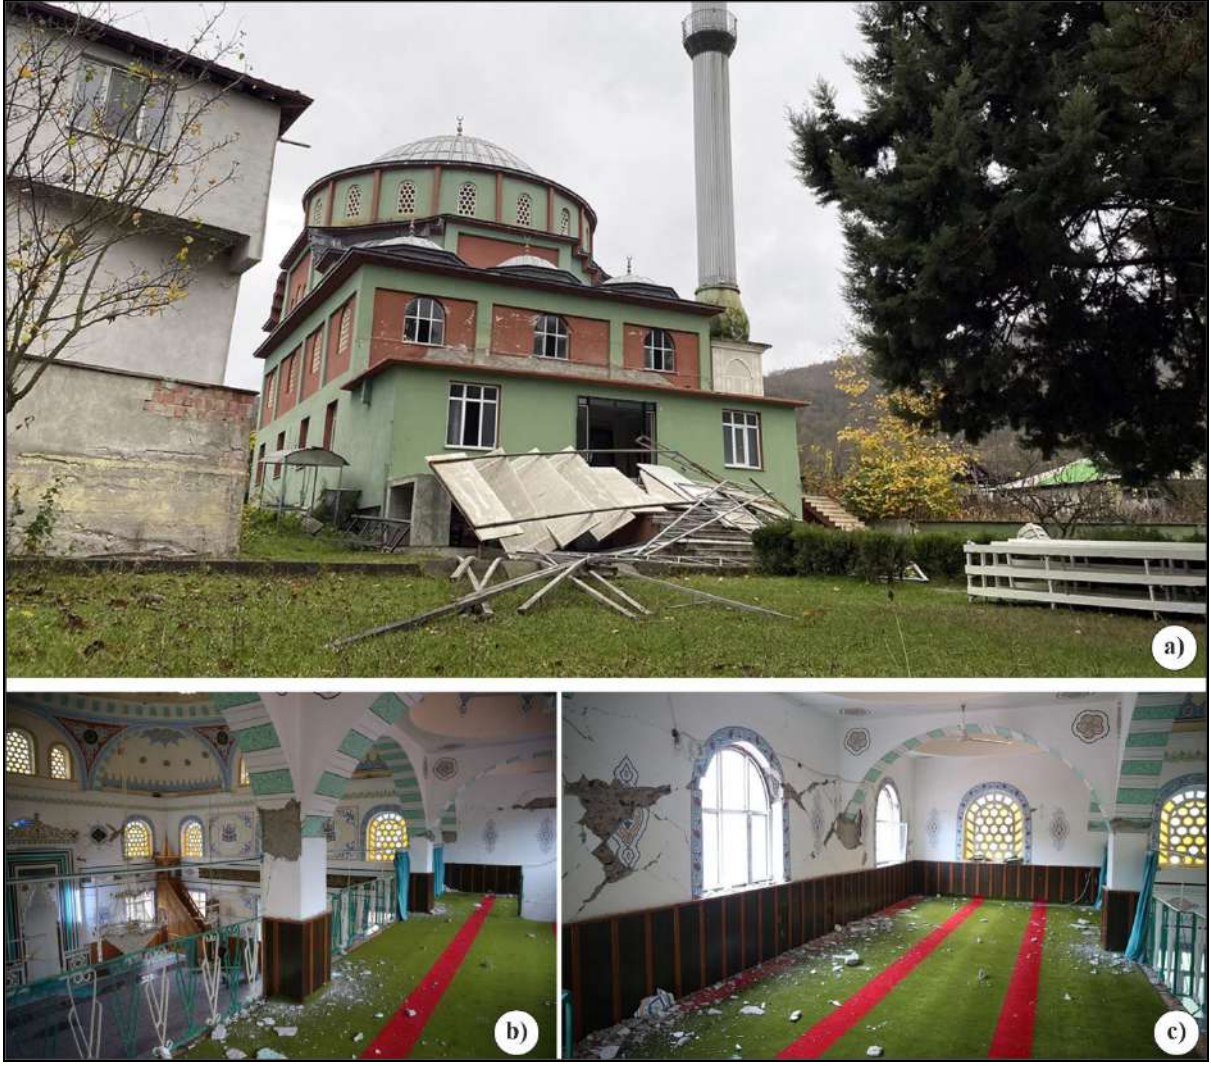
23 Kasım 2022 Gölyaka (Düzce) depreminde (Mw 6,0), Düzce ili ve Gölyaka ilçesi Büyük ve Küçük Melen Çayları'nın taşkın düzlüğüne yerleşim olmasına rağmen beklenenden daha az yapısal hasar meydana gelmiştir. Bu durum, 17 Ağustos 1999 ve 12 Kasım 1999 depremlerini yaşayan bir kent olan Düzce'de yapı denetim kurallarına çoğunlukla uyulması ve kentsel dönüşüm mekanizmasının başarılı bir şekilde işletilmesiyle ilişkilendirilebilir. 23 Kasım 2022 Gölyaka (Düzce) depreminde (Mw 6,0), Düzce şehir merkezinde, Gölyaka ve Cumayeri ilçelerinde ve faya yakın yerlerdeki bazı köylerde hafif, orta ve yer yer ağır yapısal hasar meydana gelmiştir. Çevre, Şehircilik ve İklim Değişikliği Bakanlığı'nın açıklamalarına göre, Düzce il merkezi, Gölyaka, Gümüşova ve Cumayeri ilçeleri ile köylerinde toplam 181 binada ağır hasar meydana gelmiştir. Ayrıca, deprem dış merkez lokasyonuna oldukça yakın olan Sarıdere köyünde ve Karadere Segmenti'ne yakın olan Yeşilova, İçmeler, Kemeryanı, Köprübaşı ve Yayakbaşı köylerinde hafif ve orta dereceli hasar meydana gelmiştir (Şekil 4.12, 4.13, 4.14 ve 4.15).

Karadere Segmenti'ne yakın köylerdeki yapısal hasarın nedeni ise, jeolojik koşullardan çok yapı tarzı ile ilişkilidir. Hasar alan binalar çoğunlukla yığma taş ya da kâgir türde geleneksel yapı stili ile inşa edilmiş binalardır.

Şekil 4.14. Sarıdere Köyü (Gölyaka – Düzce) Camisi’nde meydana gelen yapısal hasar.
