# MADEN TETKİK VE ARAMA GENEL MÜDÜRLÜĞÜ

## 23 EKİM 2011 VAN DEPREMİ *SAHA GÖZLEMLERİ VE KAYNAK FAYA İLİŞKİN* *ÖN DEĞERLENDİRMELER*

31 EKİM 2011  
ANKARA

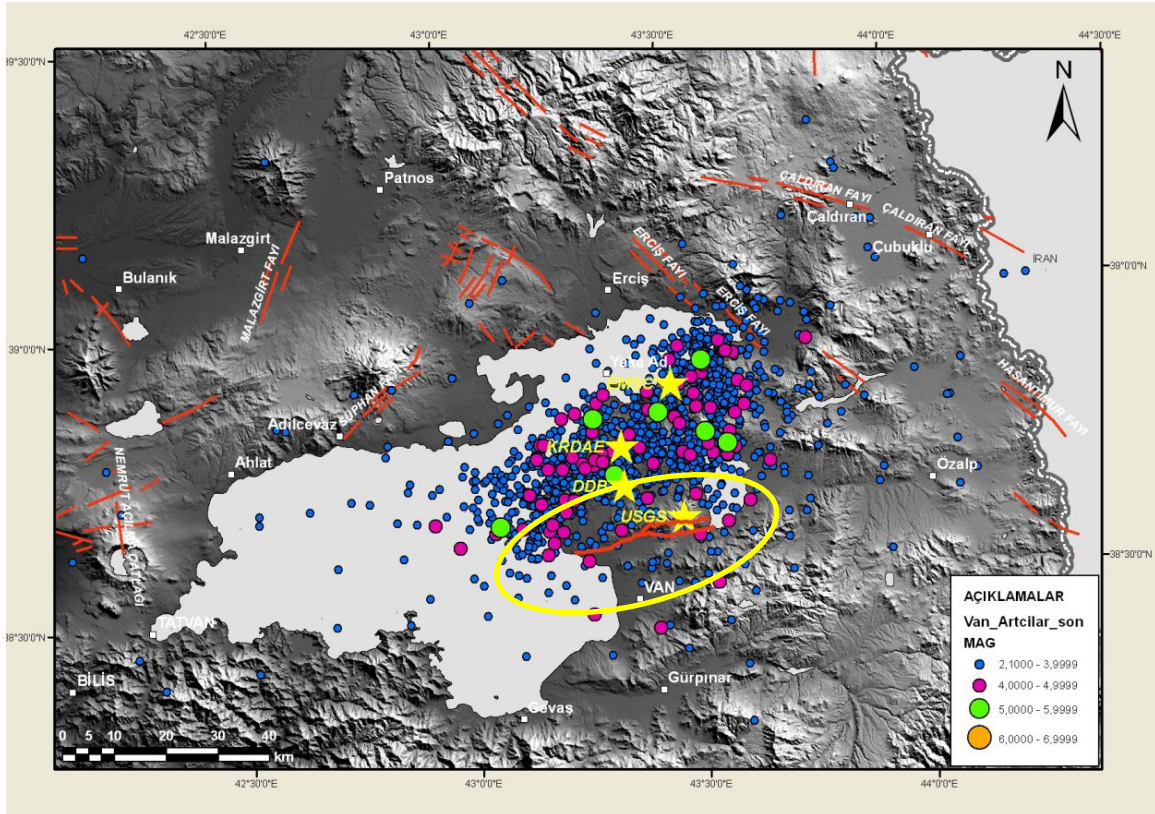
**Şekil 3.** 23 Ekim 2011 Van depremi ana şok ve artçı depremlerin lokasyonunu gösterir harita. Sarı elips depremin kaynağı olan Van Fayı'nı göstermektedir.

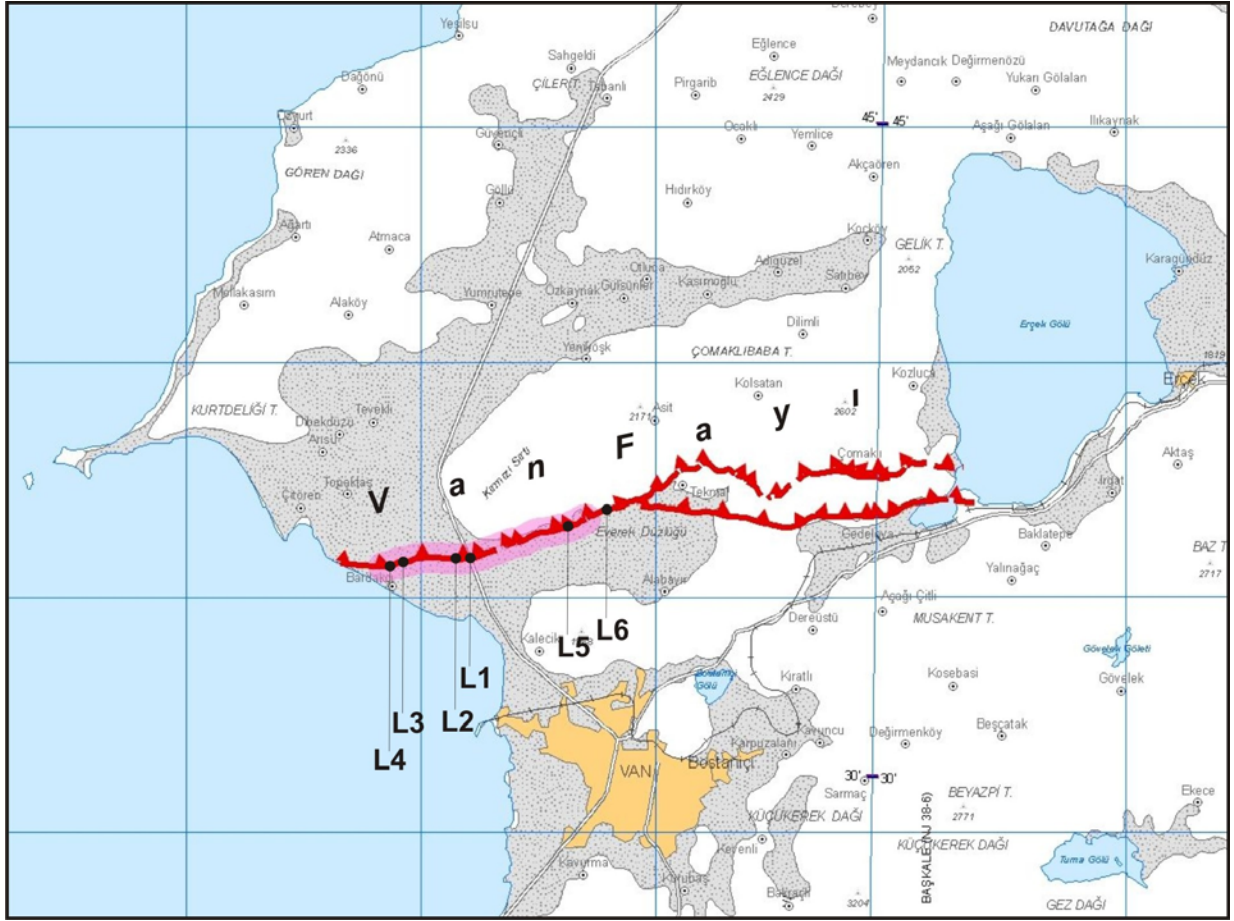
**Şekil 4.** Van Fayı'nda 23 Ekim 2011 depreminde gelişen yüzey deformasyonlarını gösterir lokasyon haritası. Pembe bant 23 Ekim 2011 depreminde yüzey deformasyonlarının geliştiği segmenti göstermektedir.

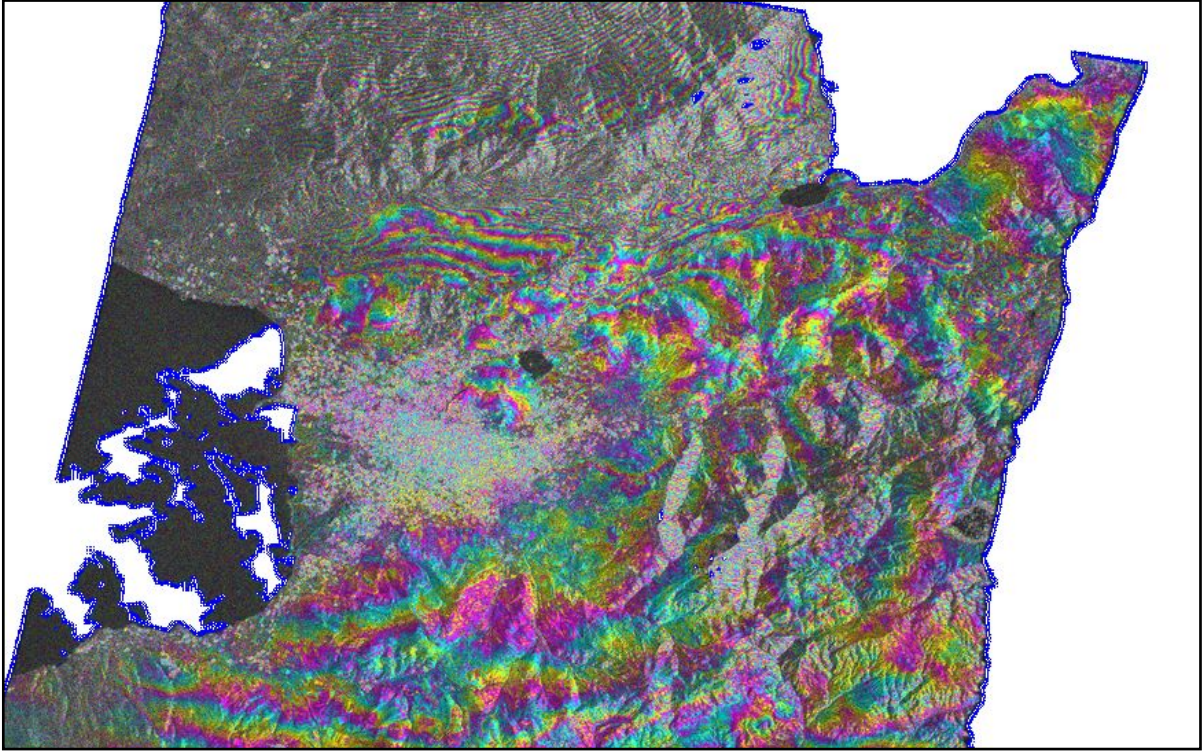
23 Ekim 2011 Van depremi sonrasında üretilen InSAR görüntüleri (Şekil 5) depreme, yukarıda genel özellikleri tanımlanan Van fayı boyunca yerdeğiştirmeye gerçekleştiğine işaret etmektedir. Saha gözlemlerimizde ise Van fayının tek bir çizgi halinde uzandığı yaklaşık 10 km'lik batı bölümünde yüzey faylanmasına yorumlanabilecek bulgulara rastlanmıştır. Yüzey faylanmasına ilişkin deformasyonlar süreklilik sunmaz ve çoğunlukla fay tarafından kesilen asfalt ve stabilize yollar ile yine fay tarafından kesilen beton sulama kanallarında gelişen sıkışma yapılarında tanınabilmektedir. Yüzey faylanmasına ilişkin deformasyonlar genel jeomorfolojide, keskin olmayan, basık morfolojili eğim kırıklıkları şeklinde, muhtemelen eski depremlerde gelişmiş topografik sarplıkları izlemiştir.

**Şekil 5.** 23 Ekim 2011 depremi sonrasında COSMO-SkyMed'in verilerinden (10 Ekim - 23 Ekim 2011) Eric, J. Fielding (NASA) tarafından üretilen InSAR görüntüsü.
