**MADEN TETKİK VE ARAMA GENEL MDRLę**

**06 ŞUBAT 2023 PAZARCIK  
(KAHRAMANMARAŞ) DEPREMİ (M<sub>w</sub> 7,7)  
SAHA GZLEM RAPORLARI SERİSİ  
1- AMANOS SEGMENTİ**

**Rapor No: 14121**

**JEOLojİ ETTLERİ DAİRESİ  
14 ŞUBAT 2023 / ANKARA**

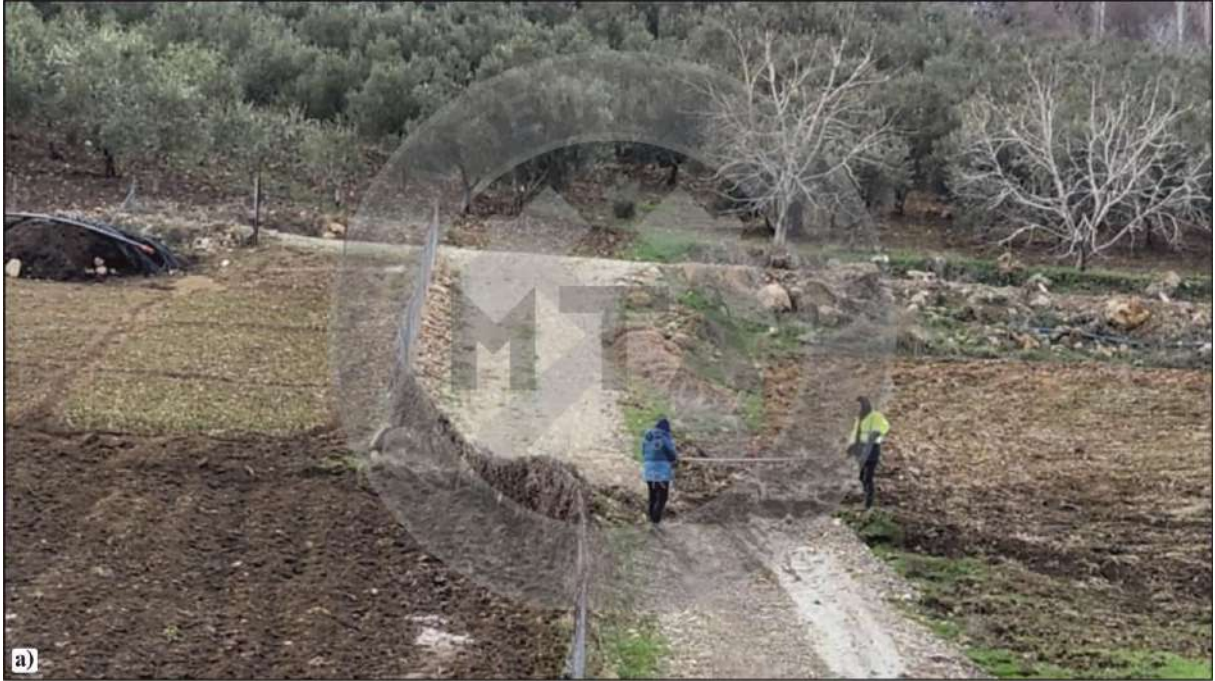
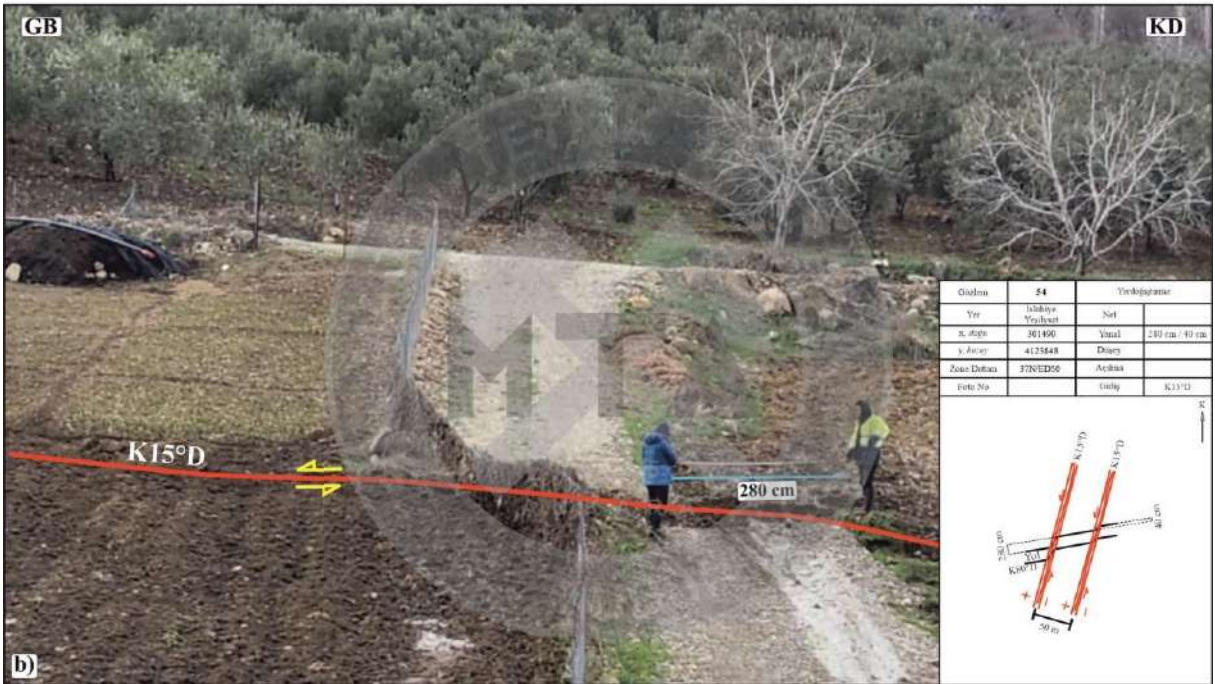
**Gözlem 54:** Nurdağı ilçe merkezinin kuzeybatısındaki ilçe merkezinin kuzeybatısındaki Şekeroba köyünün güneyindeki bir stabilize yol ve bahçe çitinde 280 cm sol yanal yer değiştirme meydana gelmiştir (Şekil 4.25).

**Şekil 4. 25.** 06 Şubat 2023 Pazarcık (Kahramanmaraş) Depremi (Mw 7,7) sırasında Nurdağı ilçe merkezinin kuzeybatısındaki Şekeroba köyünün güneyindeki bir stabilize yolu ve bahçe çitini kesen yüzey kırığına ait fotoğraf a) Yorumlanmamış b) Yorumlanmış.

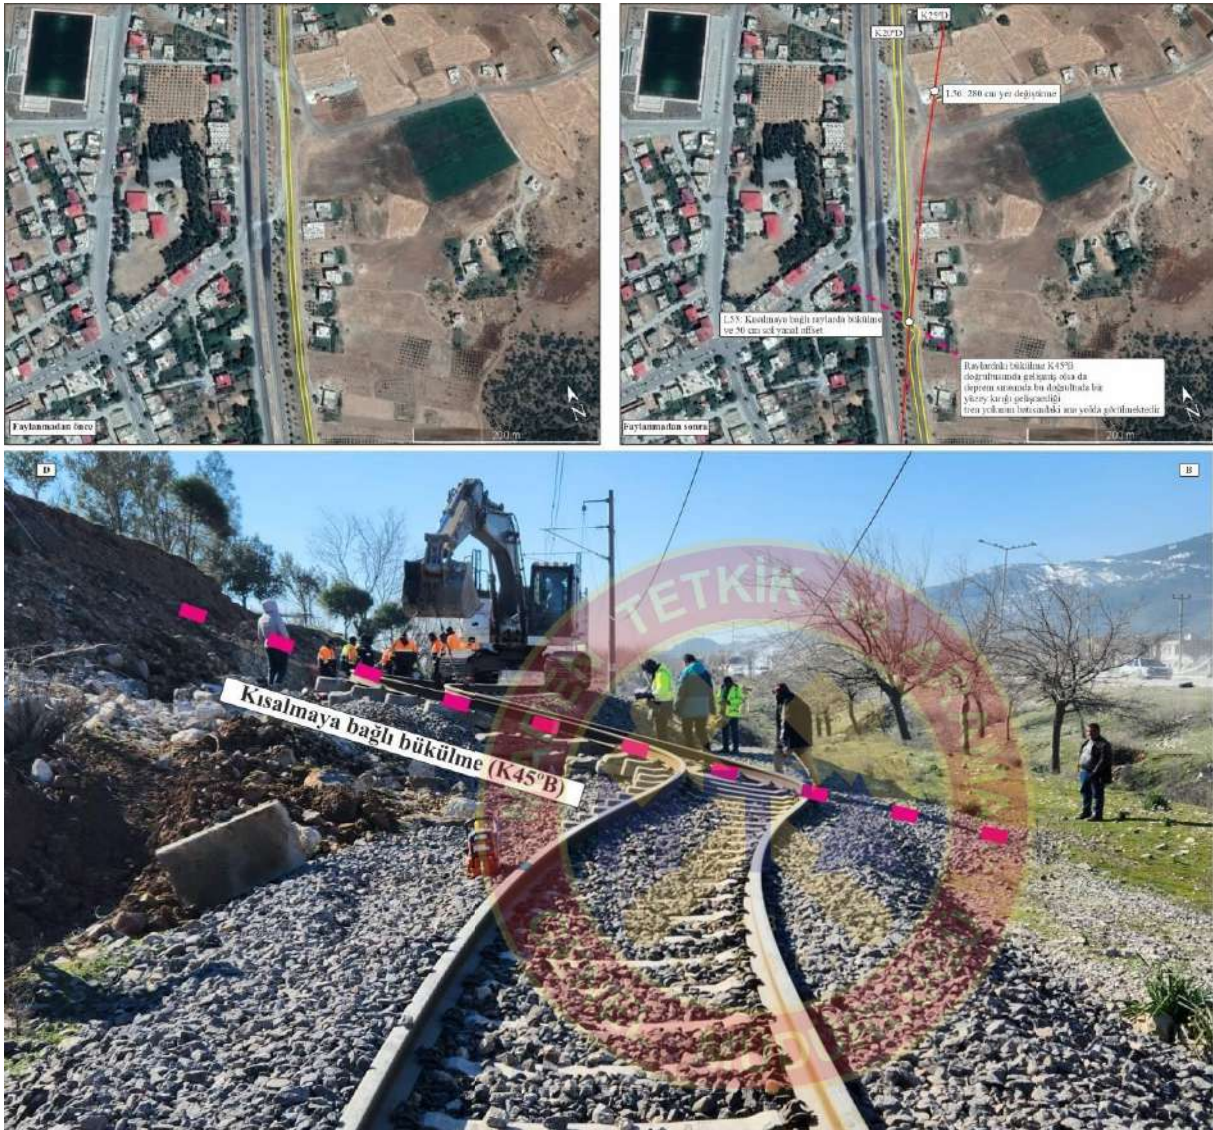
**Gözlem 55:** ilçe merkezinin kuzeybatısındaki Şekeroba köyünün doğusunda, tren raylarında sıkışmaya bağlı kısılma nedeniyle K45°B doğrultulu bir hat boyunca bükülme meydana gelmiştir. Bu lokasyon basında 370 cm sol yanal ötelenme olarak ifade edilmiş olsa da, yerinde yapılan incelemelerde fayın doğrultusu ile tren raylarının doğrultusunun hemen hemen birbirine koştur olduğu, ifade edildiği gibi 370 cm sol yanal bir yer değiştirmenin meydana gelmediği, 370 cm sol yanal yer değiştirme gibi görülen bükülmenin faya bağlı sıkışmayla ilişkili kısılma sonucunda K45°B doğrultusunda bir bükülmeye karşılık geldiği anlaşılmıştır (Şekil 4.26). Bu lokasyonun 300 m kuzeydoğusundaki bir lokasyonda (Lokasyon 56) sol yanal yer değiştirme miktarı 280 cm olarak ölçülmüştür.

**Şekil 4. 26.** 06 Şubat 2023 Pazarcık (Kahramanmaraş) Depremi (Mw 7,7) sırasında Nurdağı ilçe merkezinin kuzeybatısındaki Şekeroba köyünün doğusundaki tren raylarında meydana gelen bükülmeyi ifade eden faylanma öncesi ve faylanma sonrası durumu resmeden Google Earth uydu görüntüleri ve arazi fotoğrafı.

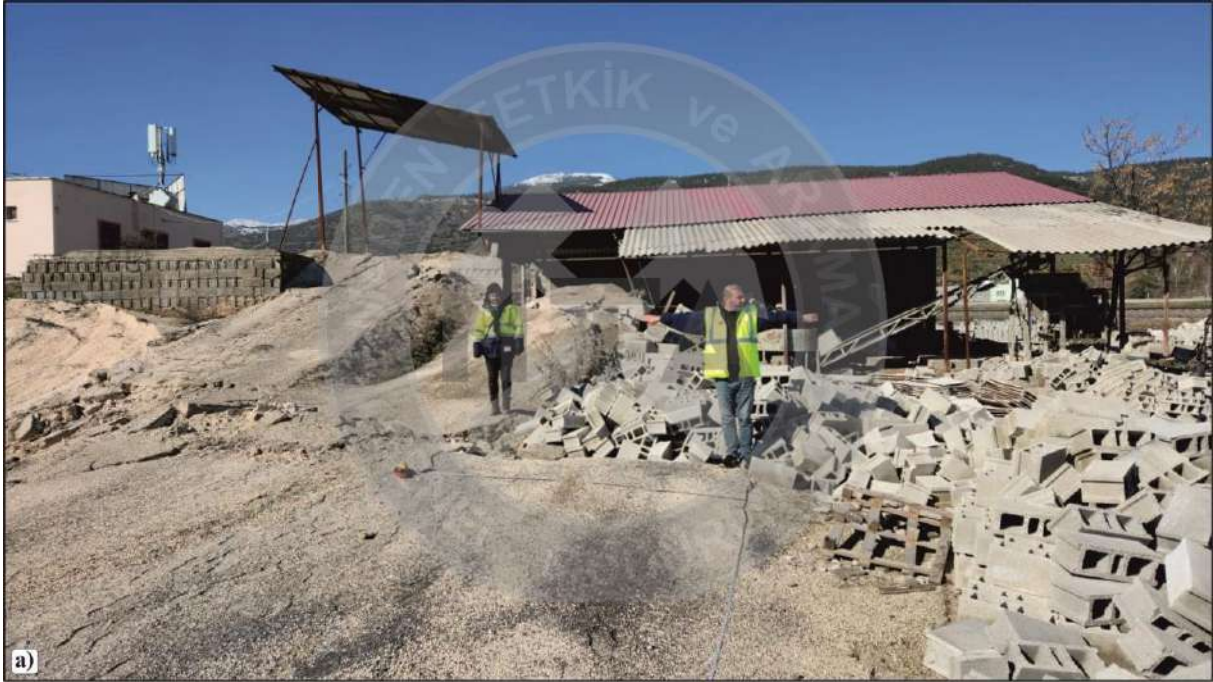
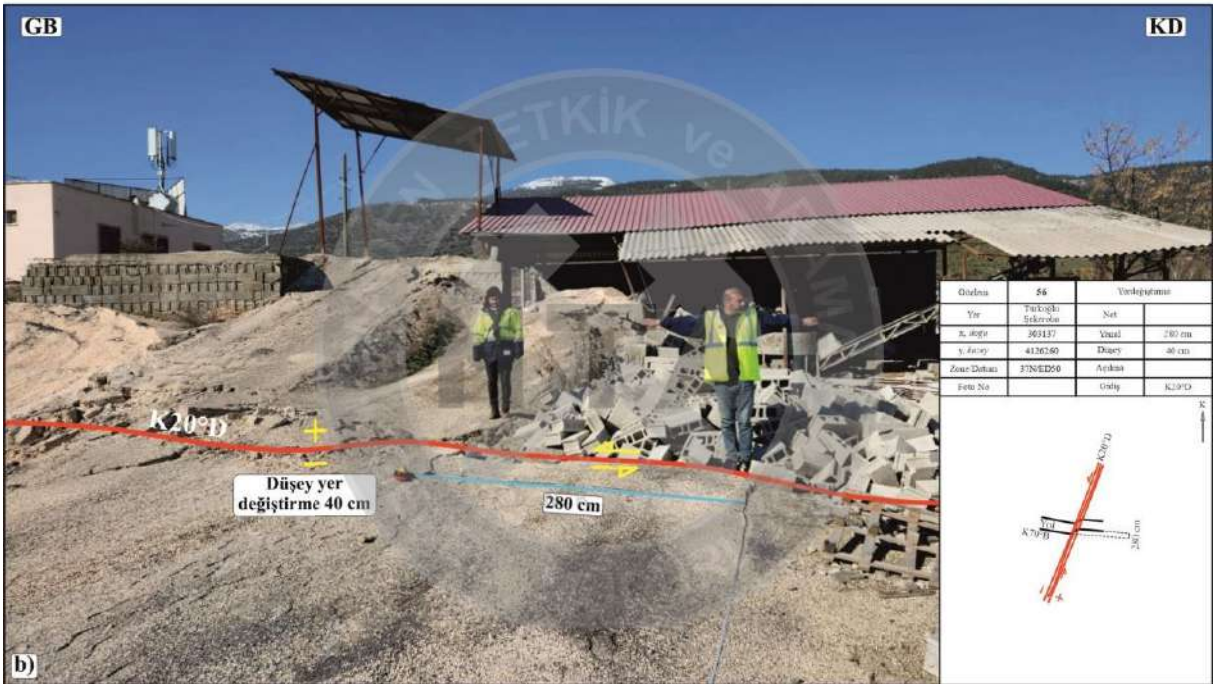
**Gözlem 56:** Nurdağı ilçe merkezinin kuzeybatısındaki Şekeroba köyünün doğusundaki briket fabrikasının rampa yolunda 280 cm sol yanal yer değiştirme meydana gelmiş ve güneydoğu blok 50 cm düşmüştür (Şekil 4.27).

**Şekil 4. 27.** 06 Şubat 2023 Pazarcık (Kahramanmaraş) Depremi (Mw 7,7) sırasında Nurdağı ilçe merkezinin kuzeybatısındaki Şekeroba köyünün doğusundaki bir briket fabrikasının rampa yolunu kesen yüzey kırığına ait fotoğraf a) Yorumlanmamış b) Yorumlanmış.

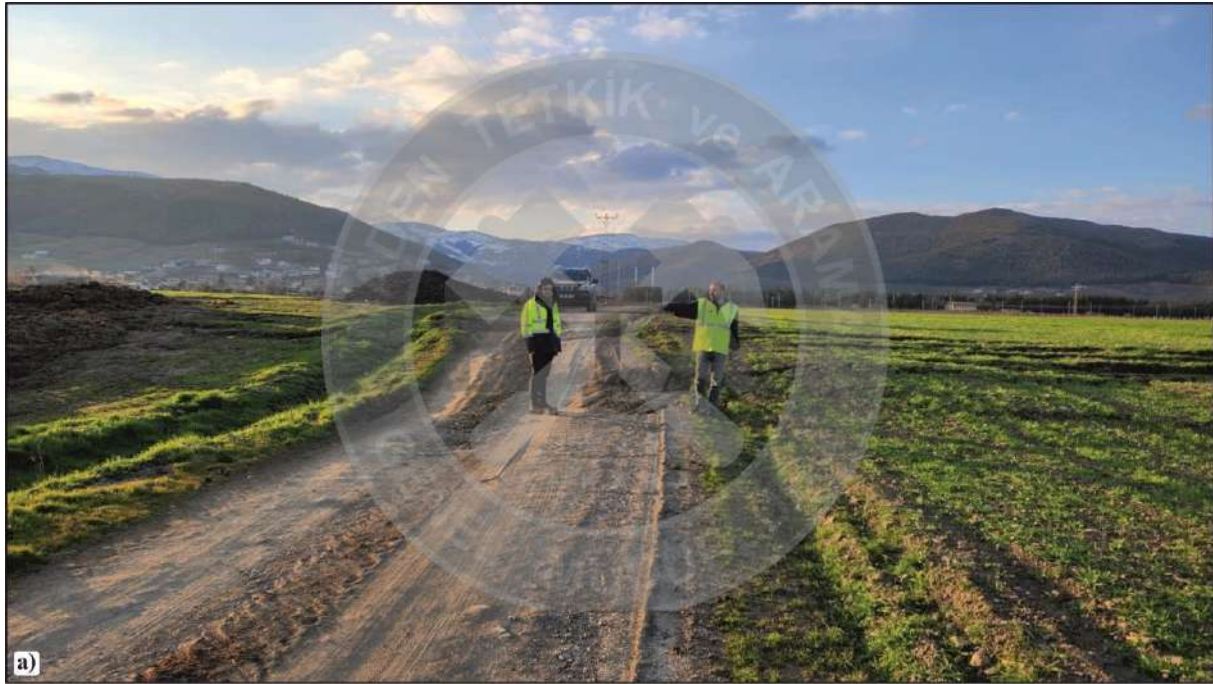
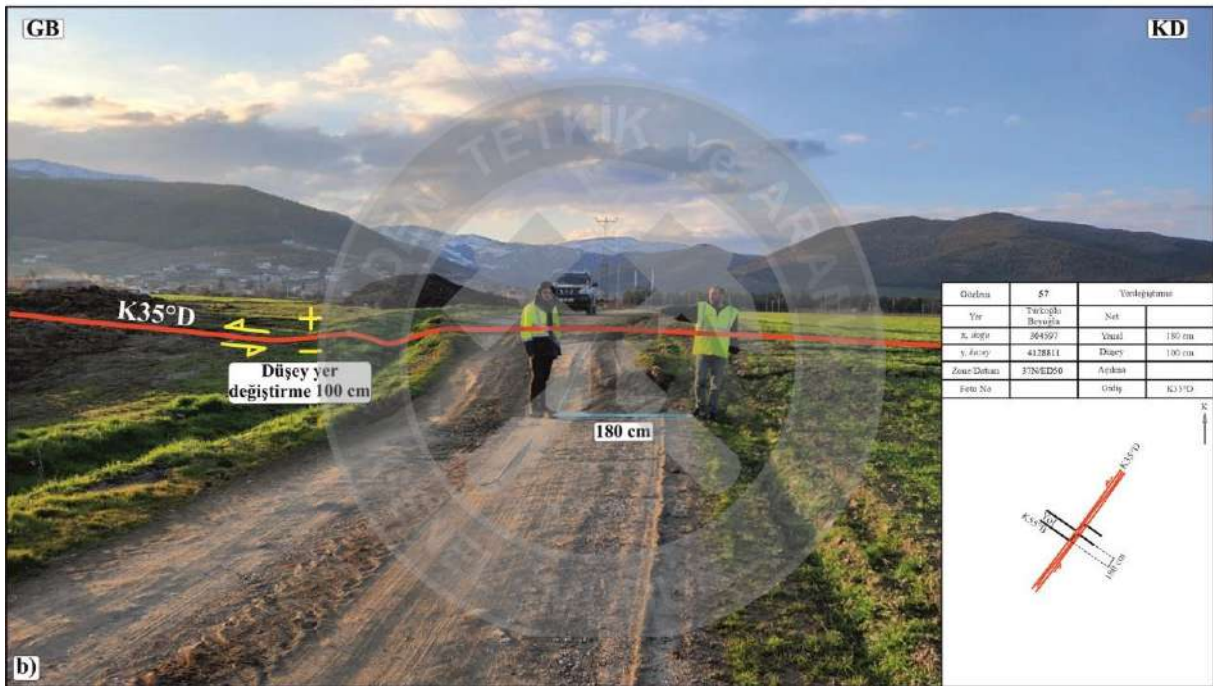
**Gözlem 57:** Türkoğlu ilçe merkezinin güneyindeki Beyoğlu köyünün doğusundaki tarla yolunda 180 cm sol yanal yer değiştirme meydana gelmiş ve güneydoğu blok 100 cm düşmüştür (Şekil 4.28).

**Şekil 4. 28.** 06 Şubat 2023 Pazarcık (Kahramanmaraş) Depremi (Mw 7,7) sırasında Türkoğlu ilçe merkezinin güneyindeki Beyoğlu köyünün doğusundaki bir tarla yolunu kesen yüzey kırığına ait fotoğraf  
a) Yorumlanmamış b) Yorumlanmış.
