6 Şubat 2023

04.17 Mw 7,8 Kahramanmaraş (Pazarcık, Türkoğlu), Hatay (Kırıkhan),  
ve

13.24 Mw 7,7 Kahramanmaraş (Elbistan / Nurhak-Çardak)

Ön İnceleme Raporu

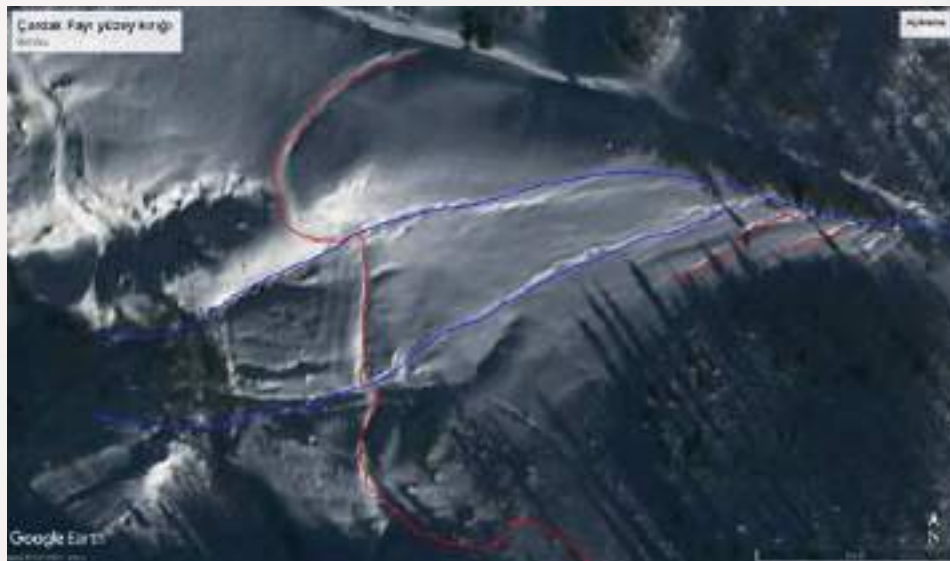
**Şekil 1.4.** Çardak yüzey kırığı en batı ucunda Dağuşağı mezrasında ikiye ayrılan kırık, 3,6 m ve 4,8 m.

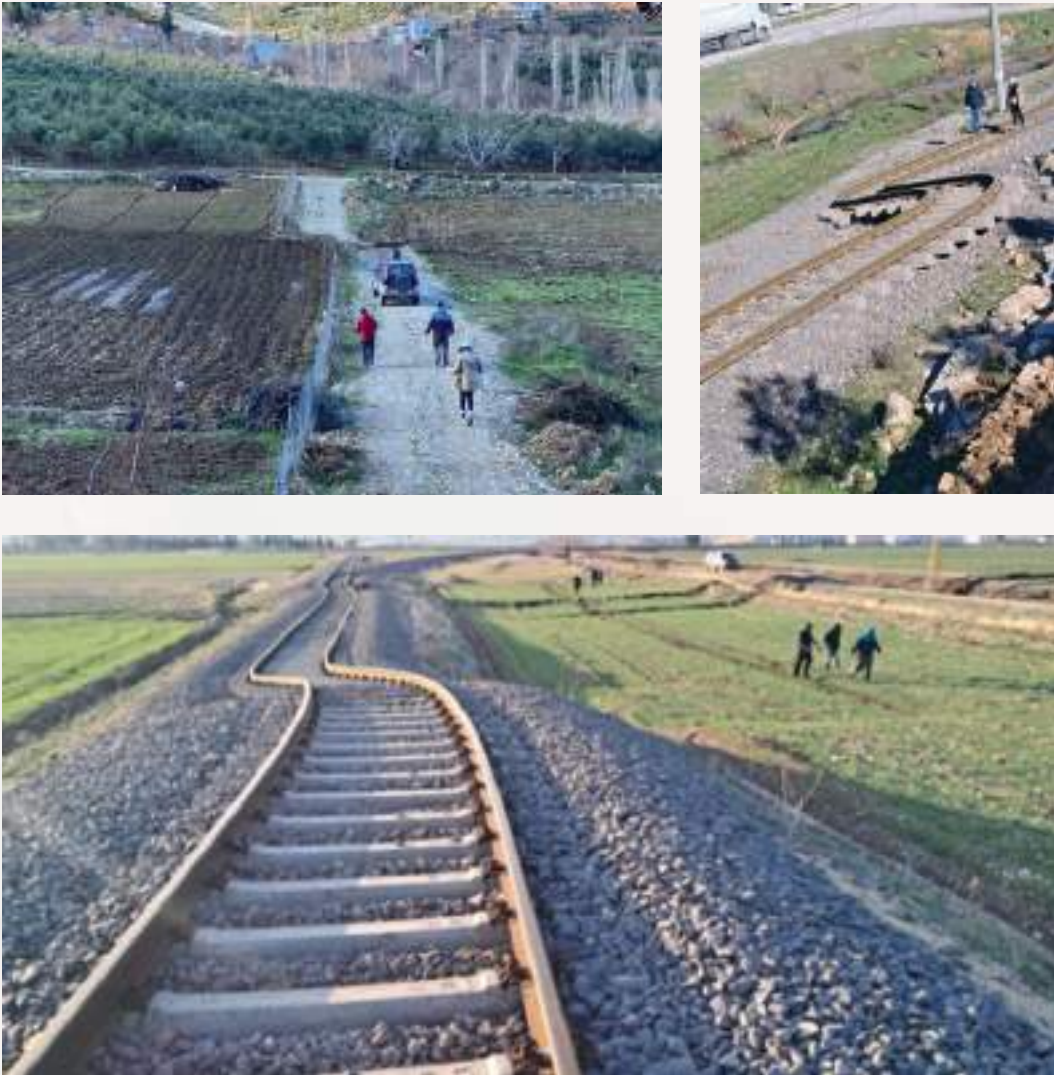
**1.1.3. Arazi Gözlemleri:** Arazide hem uydu görüntülerinden hem de arazi çalışmasında yüzey kırığının yolları ötelediği ve arazi sınırlarında değişiklikler yaptığı görülmektedir. Depremlerin ilki Türkoğlu ile Kırıkhan arasında yaklaşık 3,5 m civarında atım yapmış (Şekil 2), ikinci depremin ise Çardak Fayı doğusunda 6,5 m maksimum atım yapmış olduğu gözlemlenmiştir. İki deprem de arazi gözlemlerinde sol yanal atımlıdır ve yanal atımın yarattığı topografik ötelenmeden kaynaklanan 80 cm kadar düşey yükselmeler gözlenmiştir.

**Şekil 1.5.** Amanos Segmenti Yeşilyurt mevkii ve Türkoğlu doğusu demiryolu atımları (Foto: S. Akyüz, G. Sunal, C. Zabcı, Havva Neslihan Kiray, Erdem Kırkan, Nurettin Yakupoğlu, Asen Sabuncu).

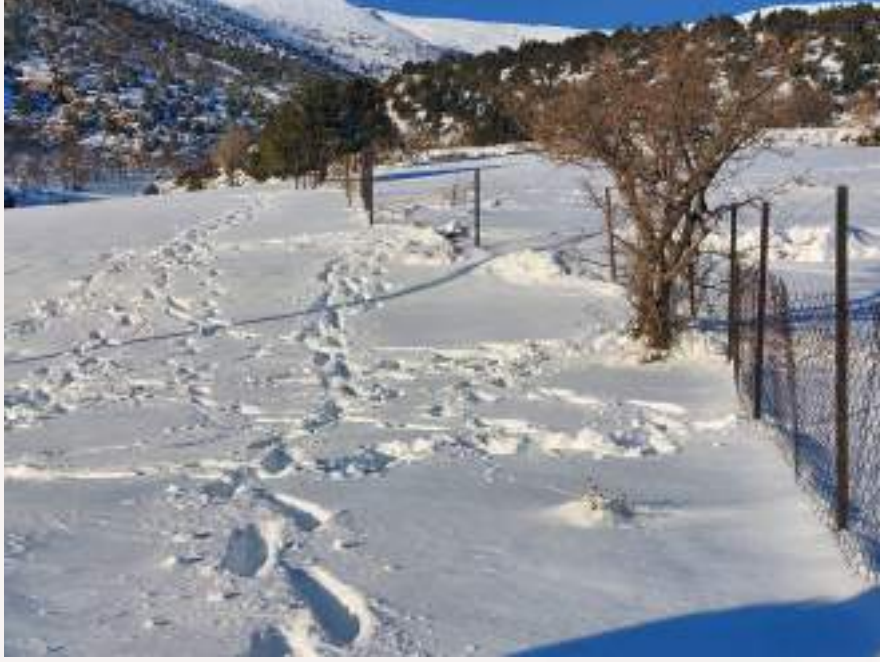
**Şekil 1.6.** Çardak Fayı Ekinözü batısında çitler iki kademeli olarak 6,5 m ötelenmiştir  
(Foto: Dr. Taylan Sancar, Munzur Üniversitesi).

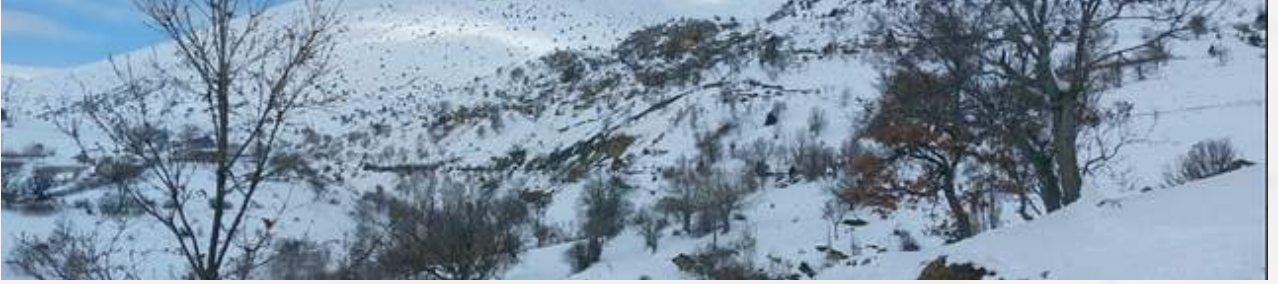
**Şekil 1.7.** Çardak Fayı Doğanşehir-Nurhak yolu doğusunda yüzey kırığını güneyden görünüşü  
(Foto: Dr. Taylan Sancar, Munzur Üniversitesi).

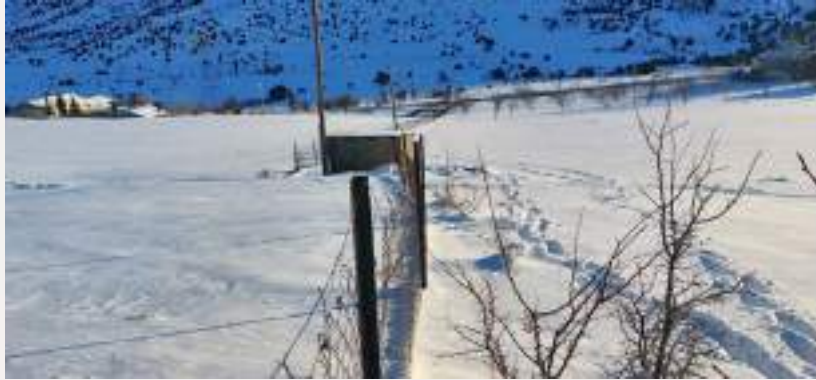
**Şekil 1.8.** Çardak Fayı üzerinde Nurhak batısında tel örgülerde oluşan ötelenme (4,2 m)  
(Foto: Dr. Taylan Sancar, Munzur Üniversitesi).

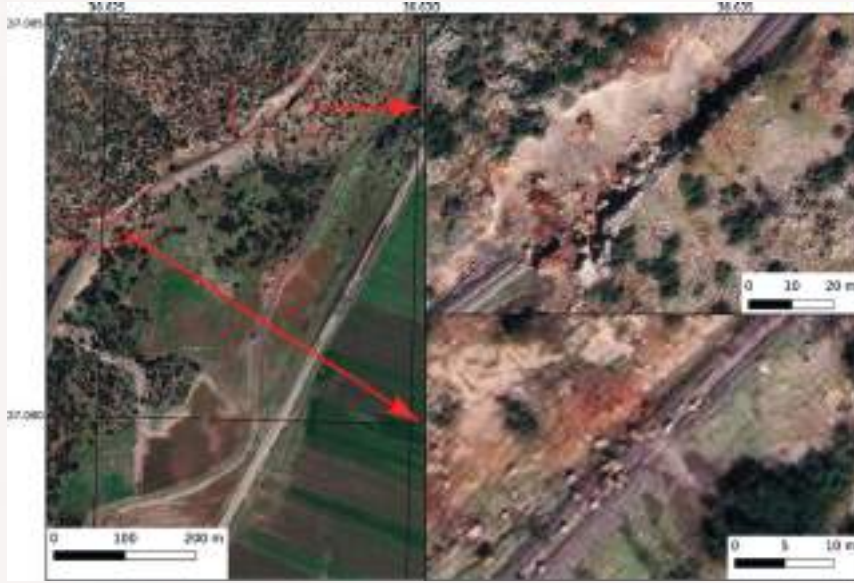
**Şekil 1.4.2.** Ulaşım ağını etkileyen kaya düşmeleri ve yakından görünümüleri  
(Kaynak görüntü: MAXAR – 2023)

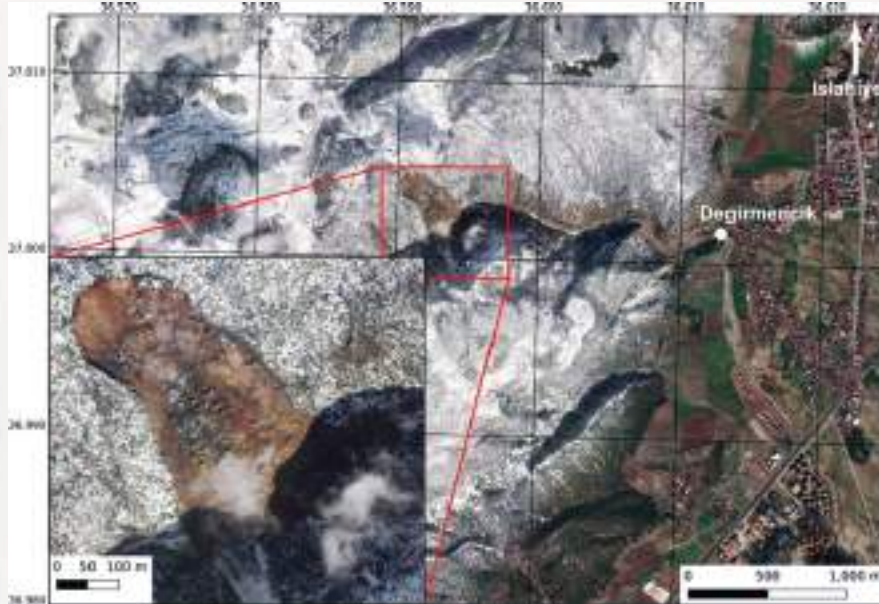
Bu kütle hareketleri içerisinde özellikle, Gaziantep, İslahiye’de Değirmencik Mahallesi ile İdilli Yolu üzerinde gelişen ve İdilli Deresini tamamen bloklayan bir alanda gerçekleşmiştir. Bu heyelan gerisinde setlediği İdilli Deresi orta çığırında bir göl oluşturmuştur (Şekil 1.4.3).

**Şekil 1.4.3.** İslahiye (Gaziantep) Değirmencik dolayında İdilli Deresini setleyen heyelan  
(Kaynak görüntü: MAXAR – 2023).

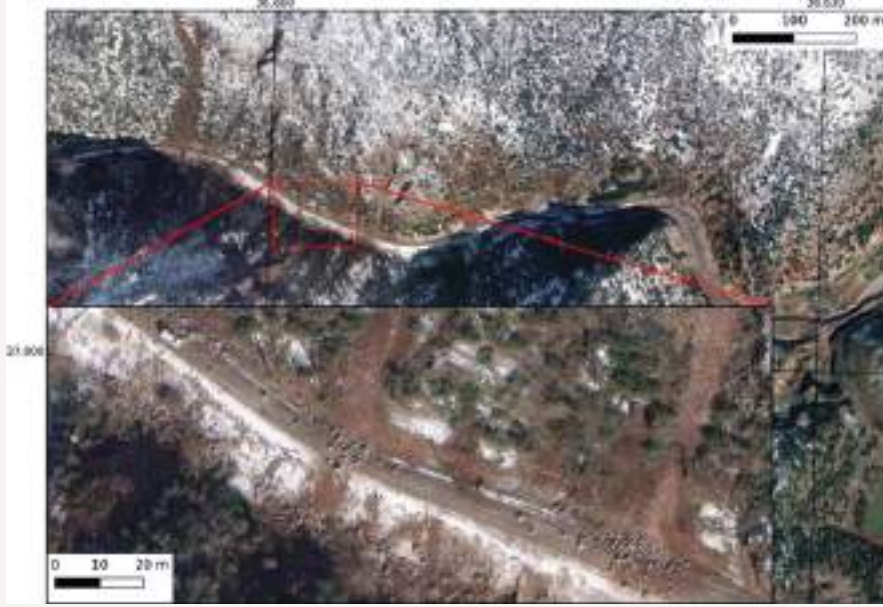
**Şekil 1.4.4.** İslahiye (Gaziantep) kuzeyindeki kaya düşmeleri (Kaynak görüntü: MAXAR – 2023).

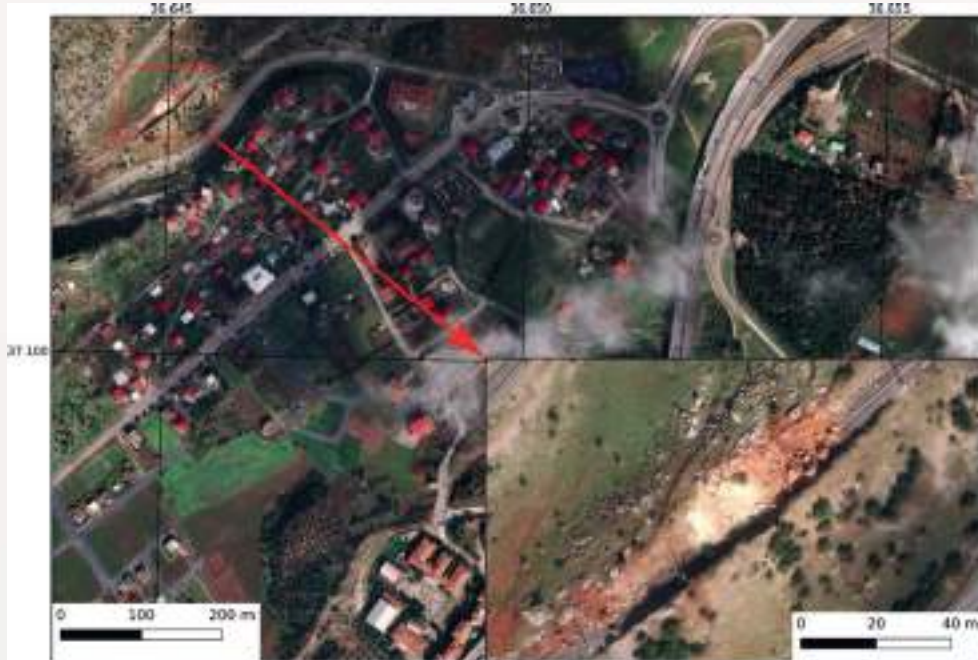
**Şekil 1.4.5.** Nurdağı kuzeybatısında depremin tetiklediği kaya düşmeleri (Kaynak görüntü: MAXAR – 2023).

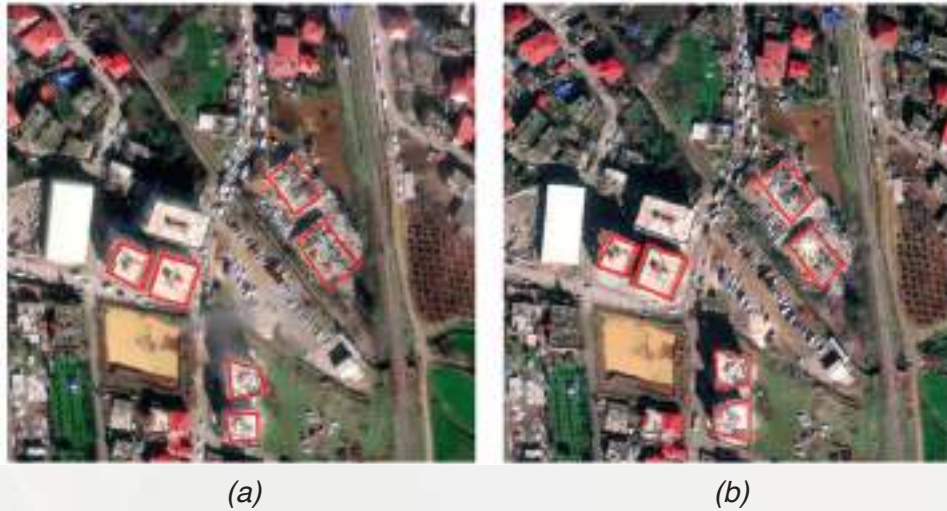
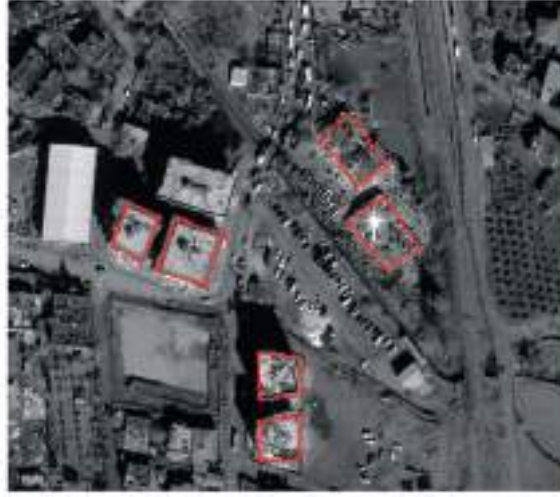
**Şekil 3.2.** 07.02.2023 Islahiye yıkık bina örneği a) GeoEye-1 Pan Keskinleştirilmiş Görüntü b) WorldView-3 Pan Keskinleştirilmiş Görüntü c) WorldView-3 Pankromatik Görüntü

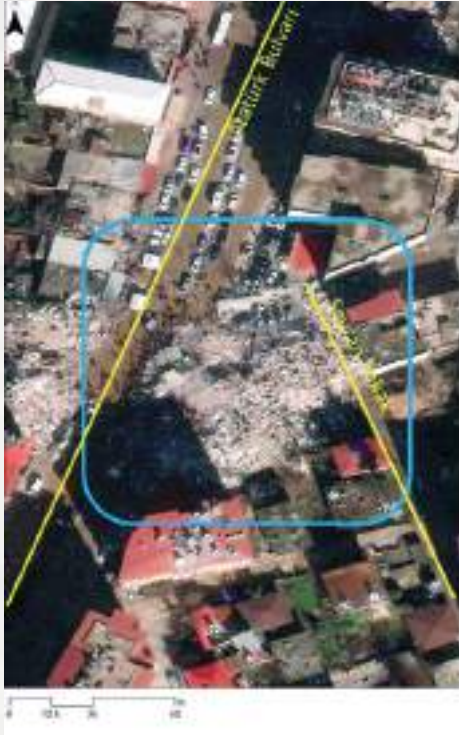
**Şekil 3.5a.** Gaziantep-İslahiye uydu görüntüsünden kapanan yol örneği

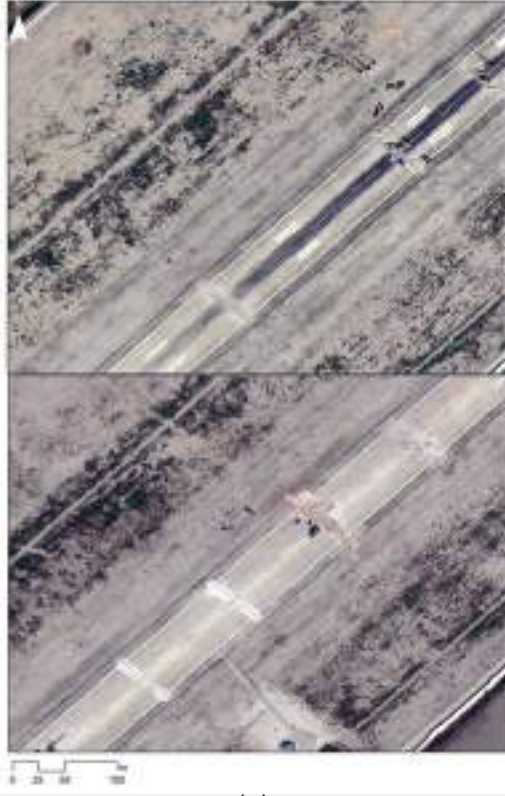
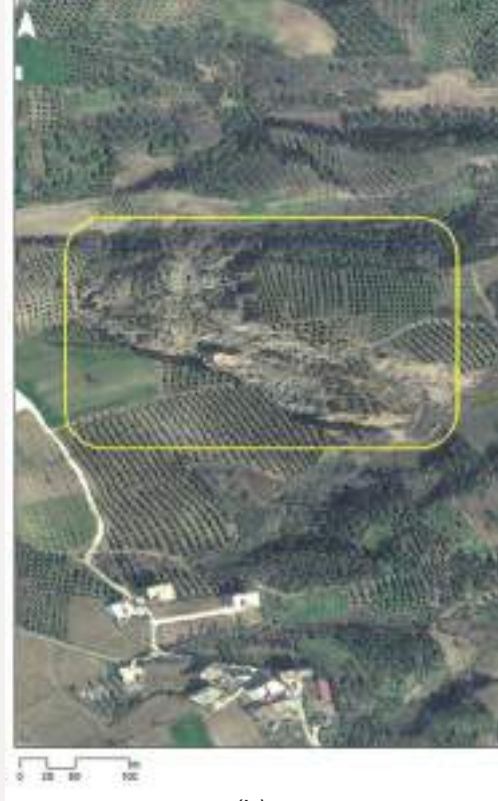
**Şekil 3.6a.** Hatay Havalimanı'nda meydana gelen değişimler - 09.02.2023

**Şekil 3.6b.** Hatay yüzey deformasyonu

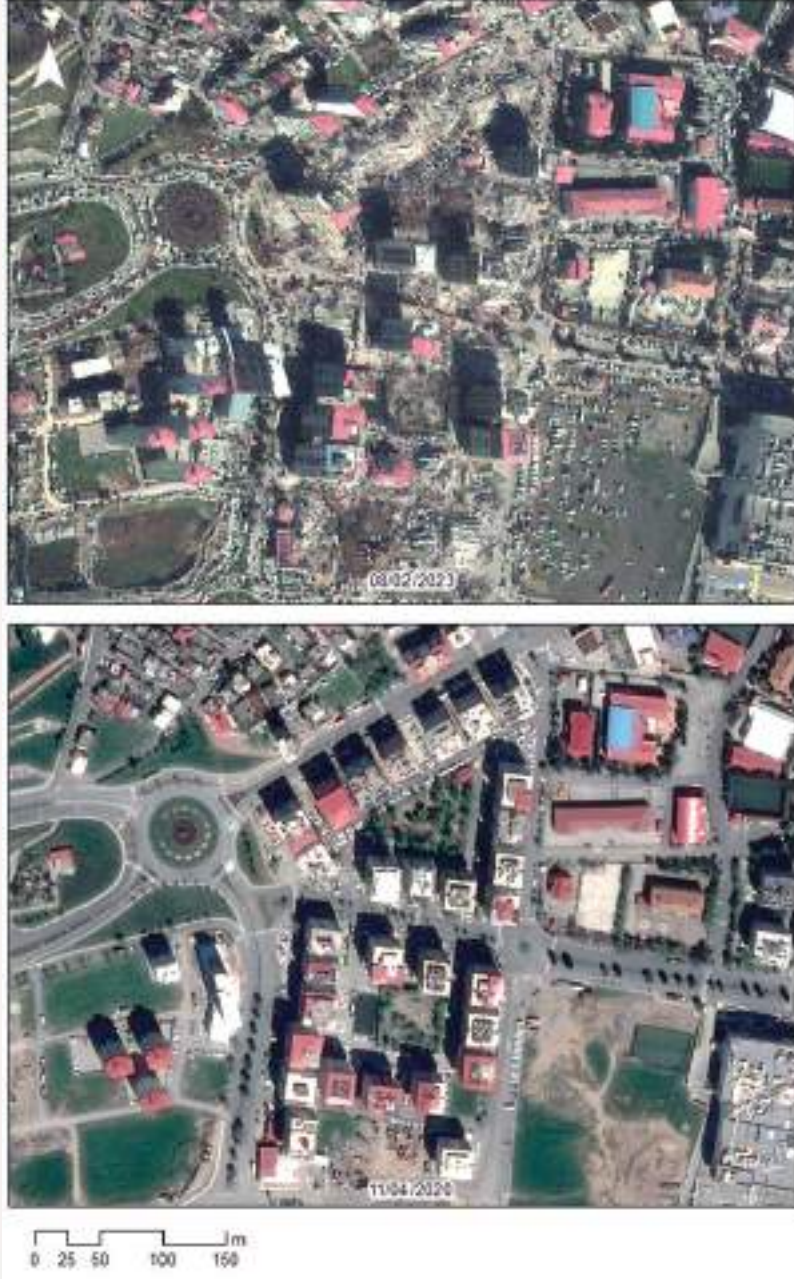
**Şekil 3.7.** Kahramanmaraş merkez deprem öncesi ve sonrası uydu görüntüleri

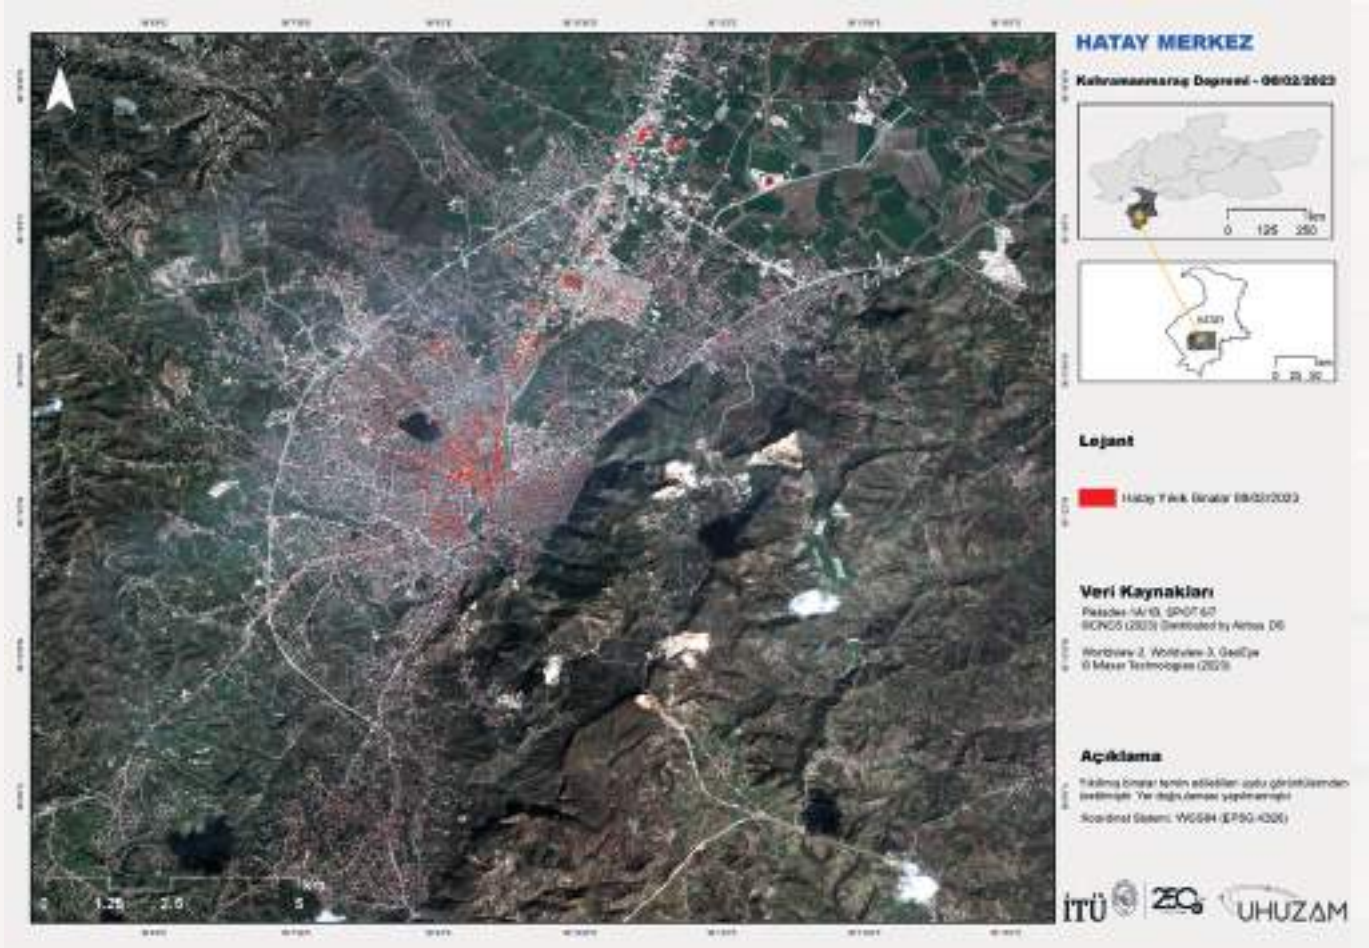
**Şekil 3.8.** Uydu görüntülerinden tespit edilen Hatay merkez ve çevresindeki yıkık binalar

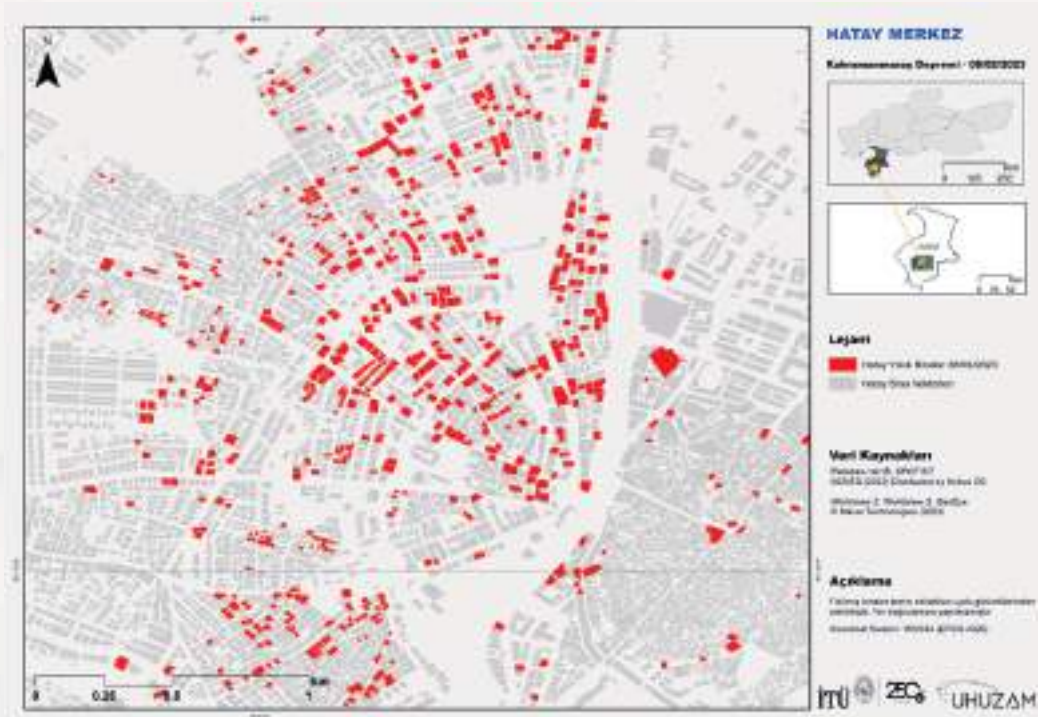
Şekil 3.10. Uydu görüntülerinden tespit edilen Hatay merkezdeki yıkık binalar

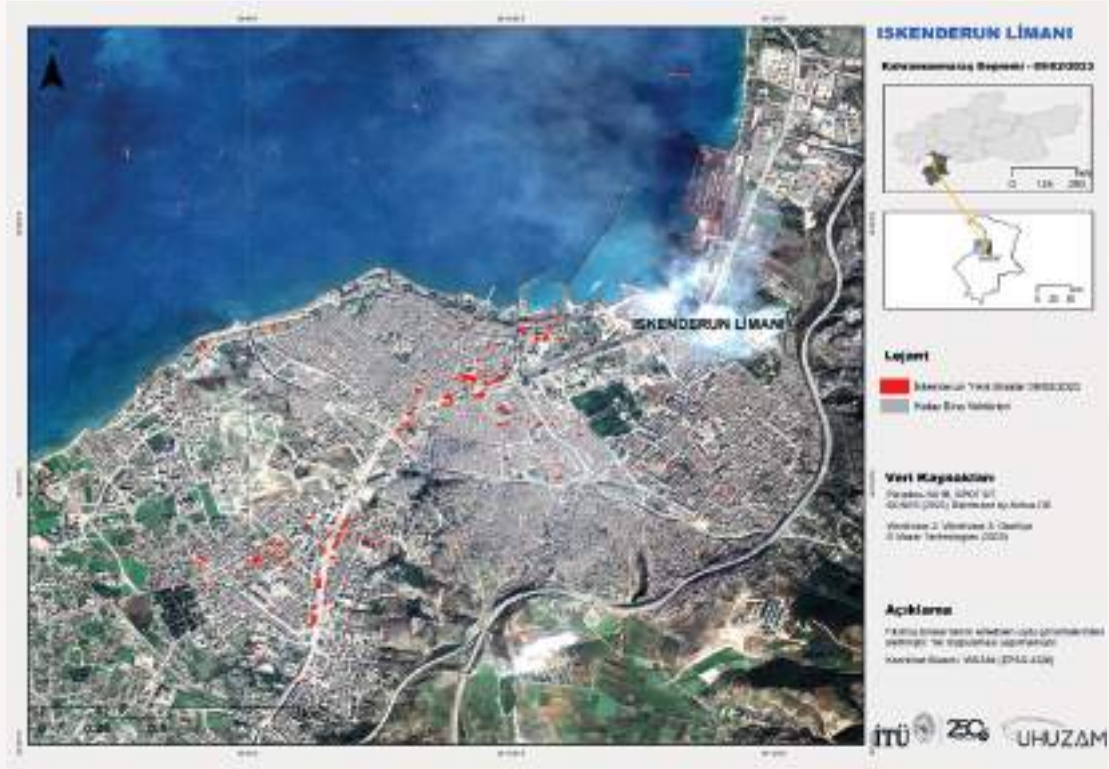
Şekil 3.11. Uydu görüntülerinden tespit edilen Hatay-İskenderun'daki yıkık binalar

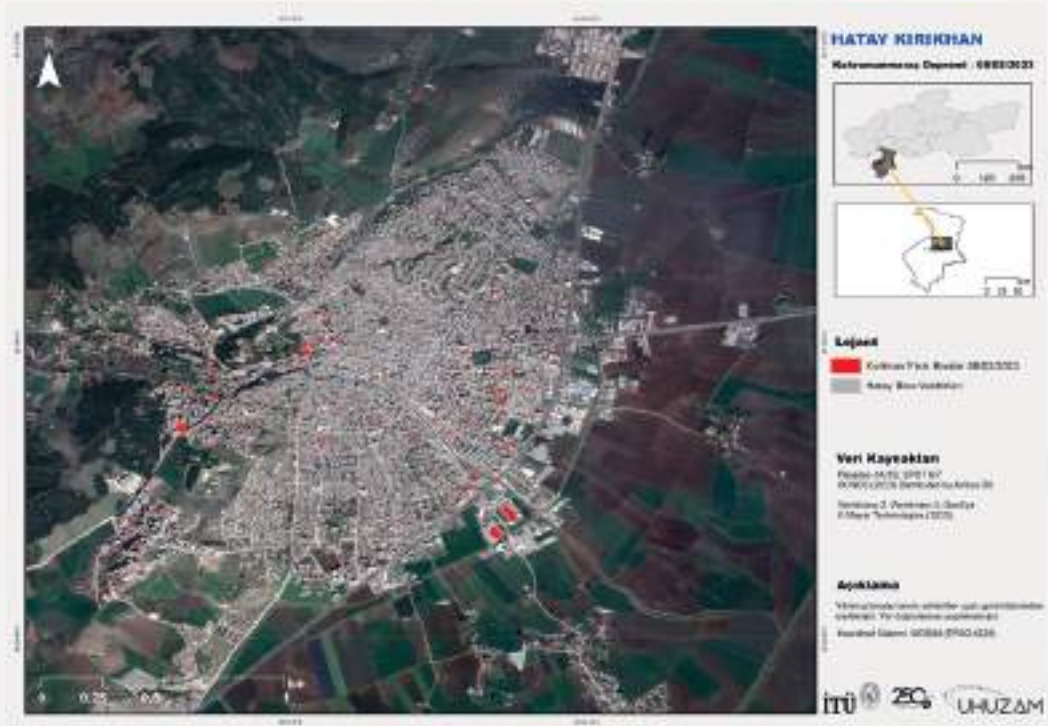
Şekil 3.12. Uydu görüntülerinden tespit edilen Hatay-Kırıkhan'daki yıkık binalar

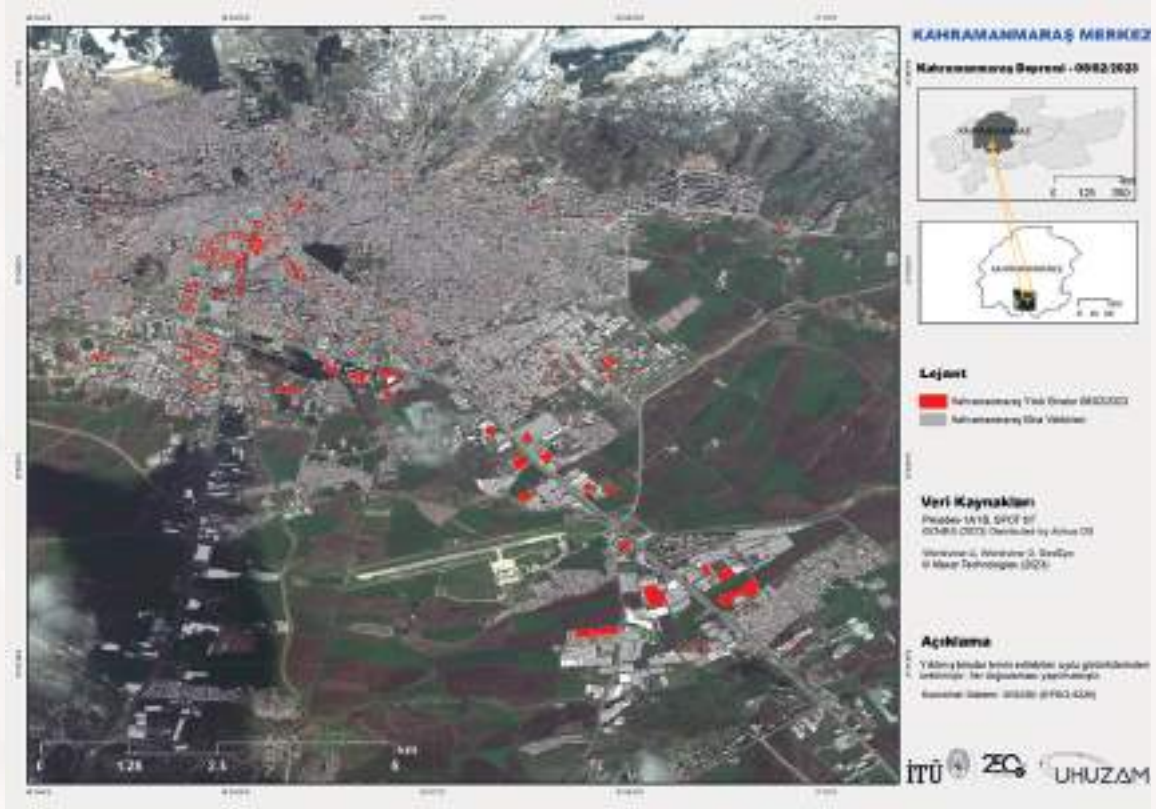
Şekil 3.13. Uydu görüntülerinden tespit edilen Kahramanmaraş'taki yıkık binalar

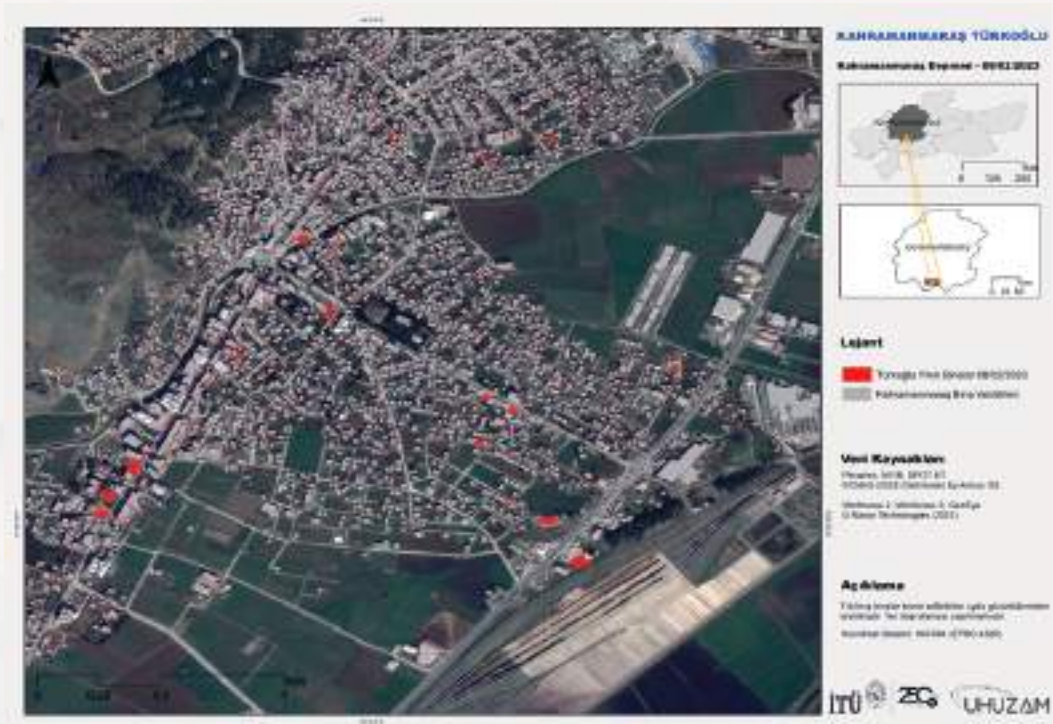
Şekil 3.14. Uydu görüntülerinden tespit edilen Kahramanmaraş-Türkoğlu'ndaki yıkık binalar

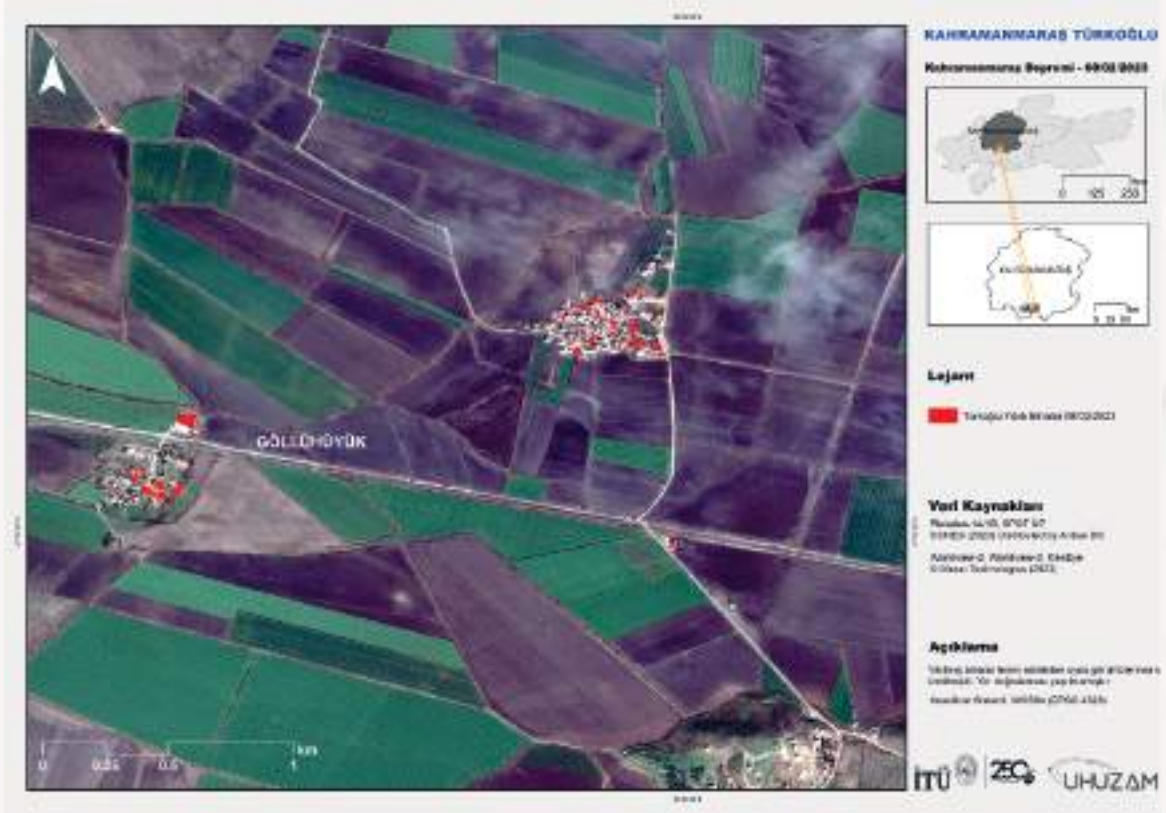
**Şekil 3.15.** Uydu görüntülerinden tespit edilen Kahramanmaraş-Türkoğlu Göllühüyük Köyü'ndeki yıkık binalar

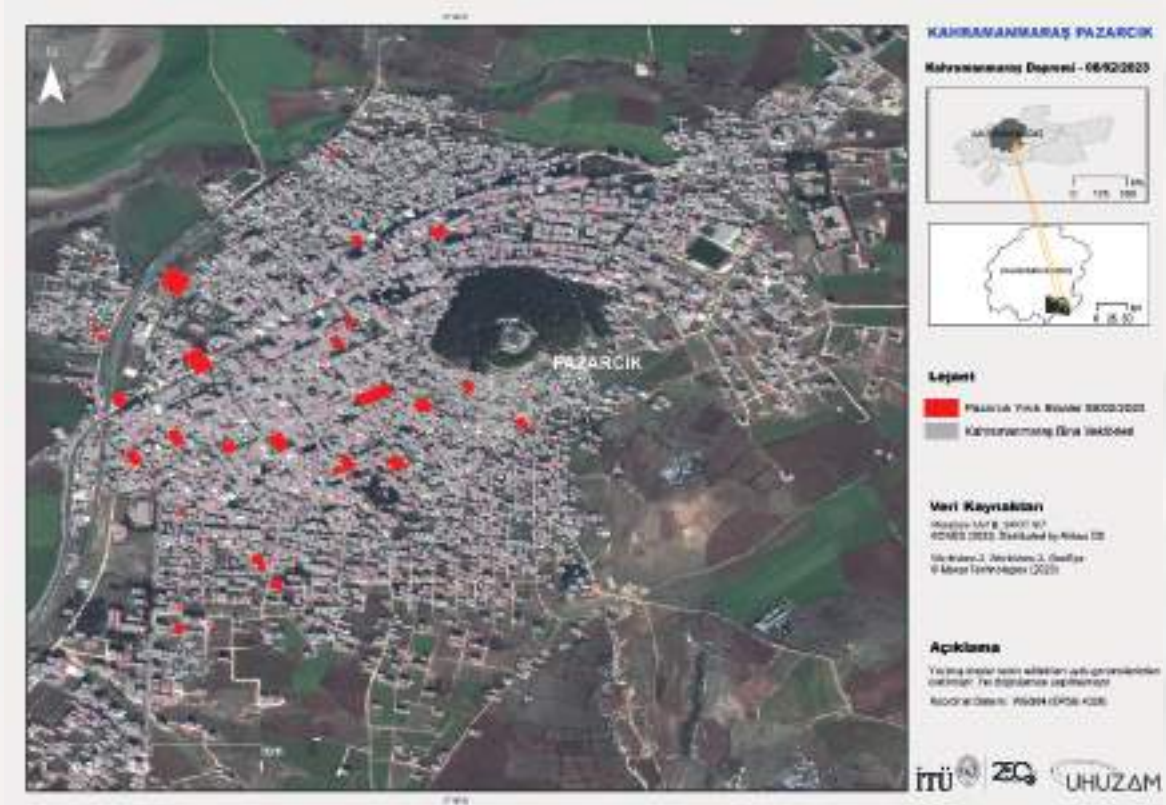
**Şekil 3.16.** Uydu görüntülerinden tespit edilen Kahramanmaraş-Pazarcık'taki yıkık binalar

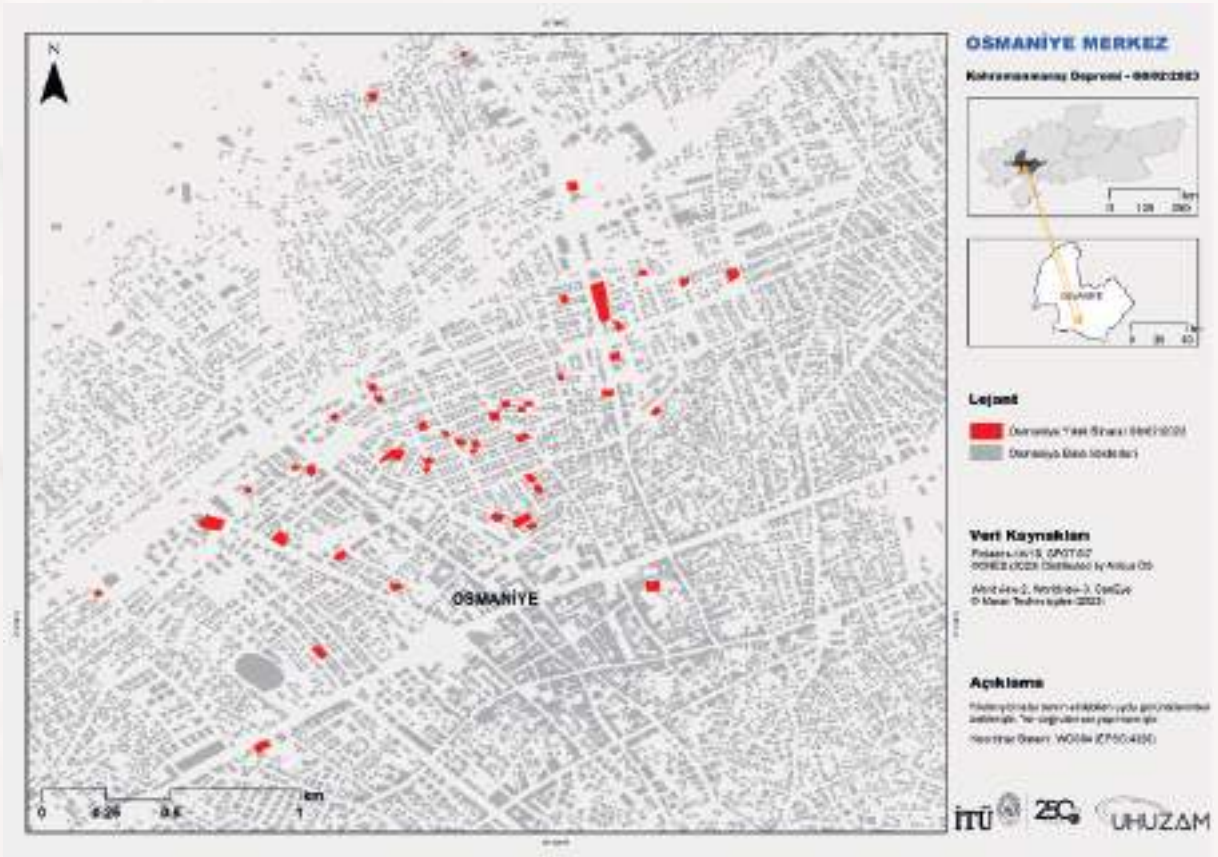
Şekil 3.17. Uydu görüntülerinden tespit edilen Osmaniye'deki yıkık binalar

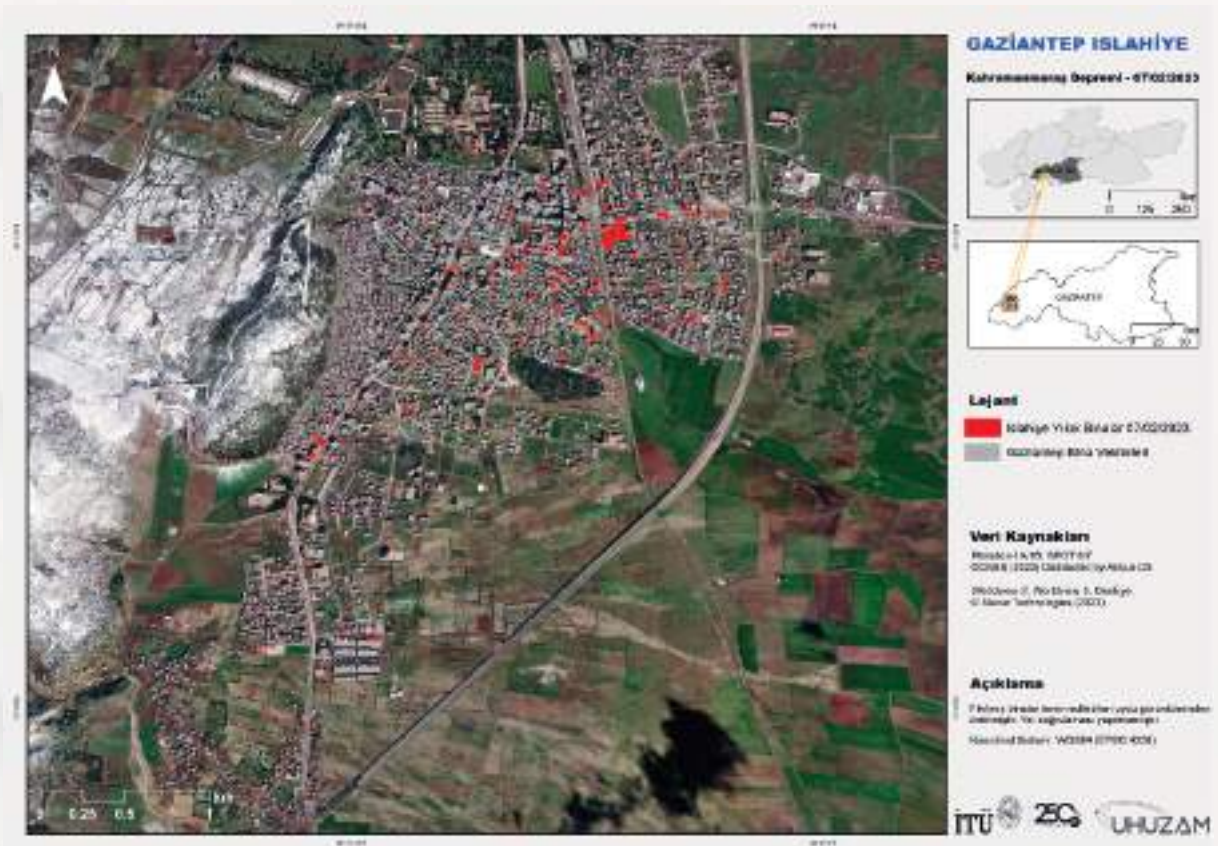
Şekil 3.18. Uydu görüntülerinden tespit edilen Gaziantep-İslahiye'deki yıkık binalar

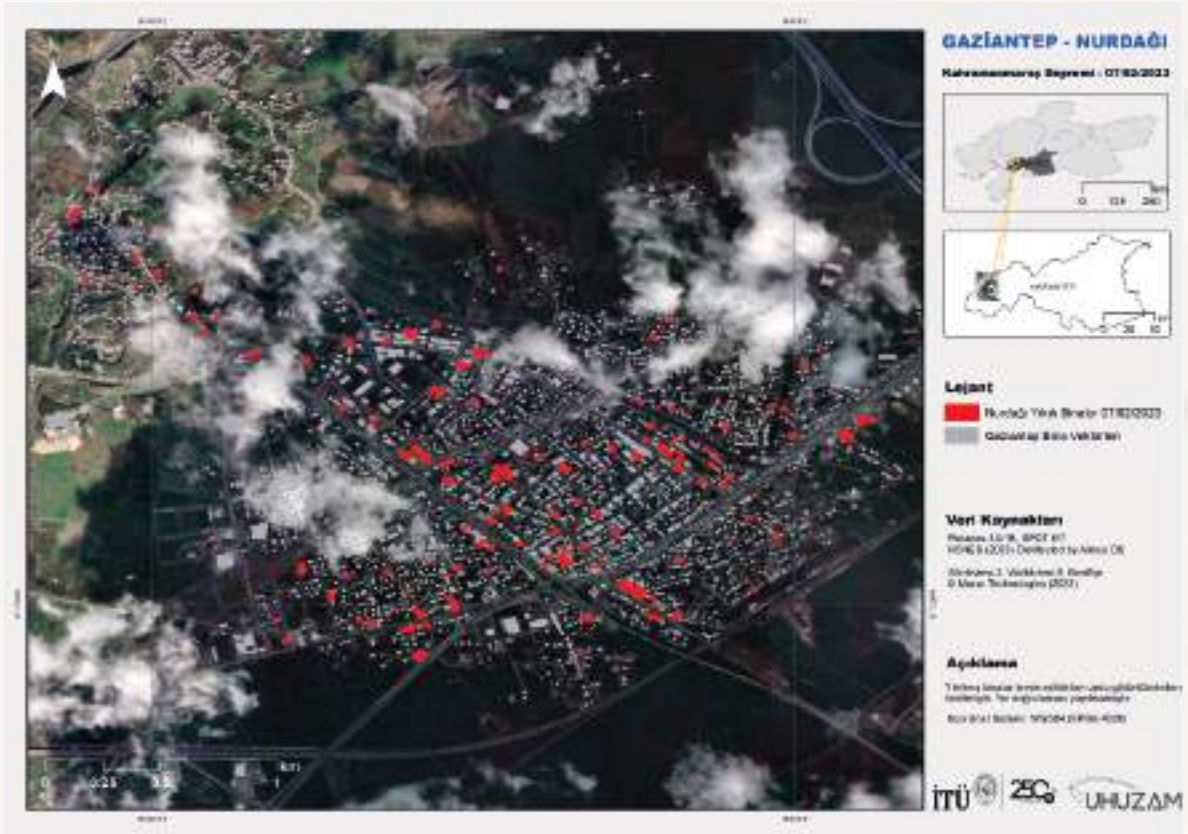
Şekil 3.19. Uydu görüntülerinden tespit edilen Gaziantep-Nurdağı'ndaki yıkık binalar

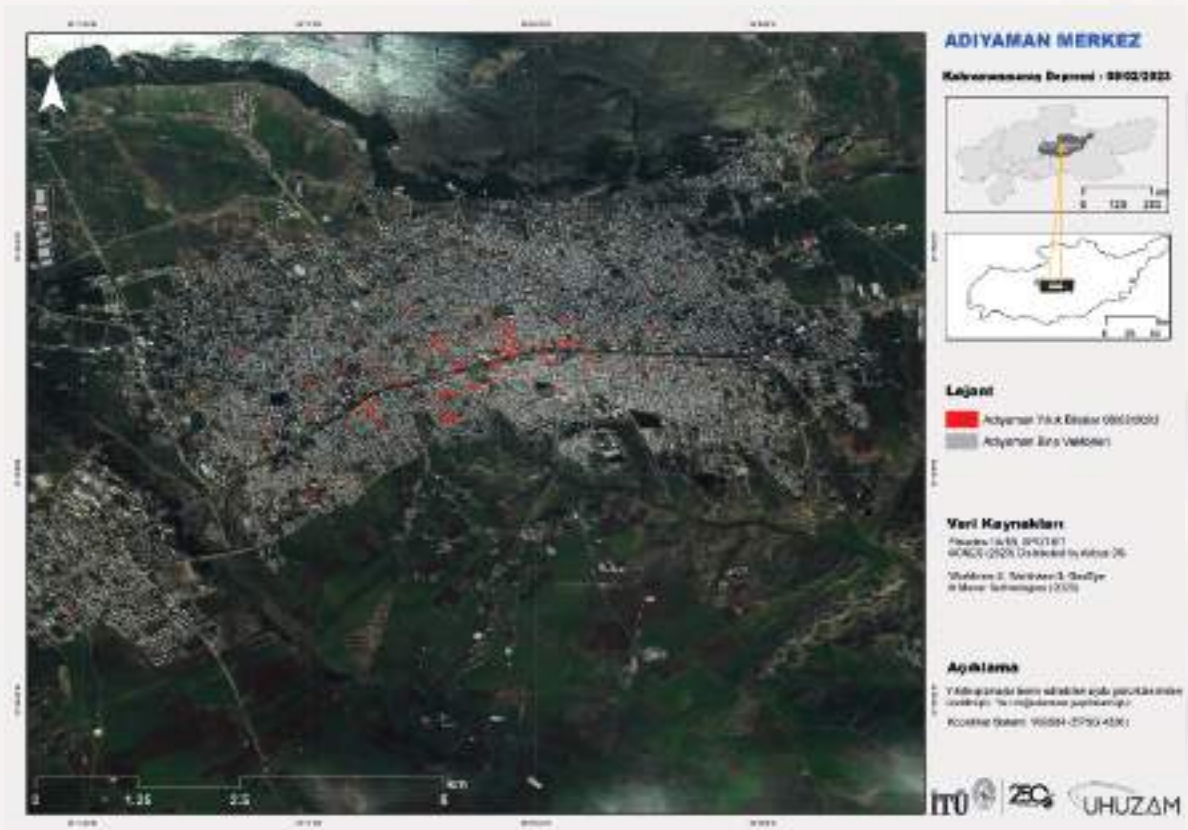
Şekil 3.20. Uydu görüntülerinden tespit edilen Adıyaman'daki yıkık binalar

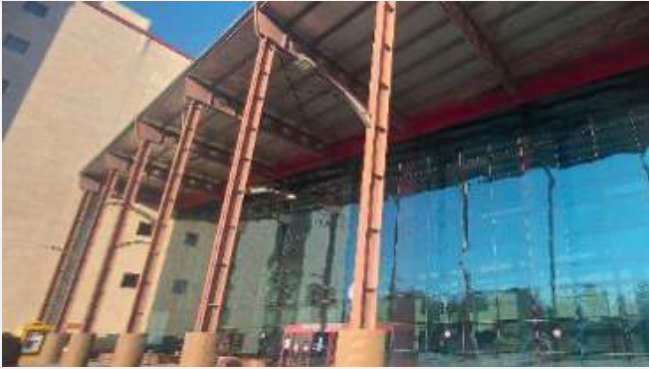
**Şekil 3.30.** Kahramanmaraş Necip Fazıl Şehir Hastanesi Ana Hizmet Binası: (a) Giriş, (b) Makine ve teçhizatın durumu, (c) Dolgu duvar hasarları (d) Muhteviyat hasarı

Deprem sonrasında, 7 Şubat tarihinde yapılmış ön hasar inceleme çalışmasında hastane binasının taşıyıcı sisteminde deprem nedeniyle meydana gelmiş herhangi bir kritik hasar gözlenmemiştir. Bununla birlikte, ileride bina taşıyıcı sisteminin tasarım dokümanları ve binanın tüm taşıyıcı sistem elemanlarının detaylı kontrolünün yapıldığı bir teknik çalışma yapılarak nihai hasar tespiti yapılması önem taşımaktadır.

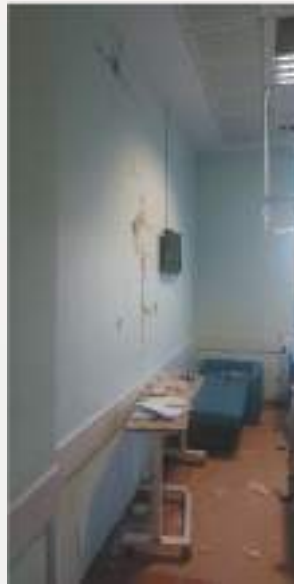
(b)

Deprem sonrasında hastalar ve hastane çalışanlarının üst katlarda gözlenen yapısal olmayan hasarlar nedeniyle üst katlara çıkmaktan korktuğu ve yalnızca hastanenin giriş katında kalmayı tercih ettiği öğrenilmiştir. İnceleme heyetinde yer alan hocalarımız, hastanenin durumu ve bölgede beklenen olası deprem aktivitesi konusunda açıklama yapmış ve hastanenin durumuyla ilgili hastaları bilgilendirmiştir (b).

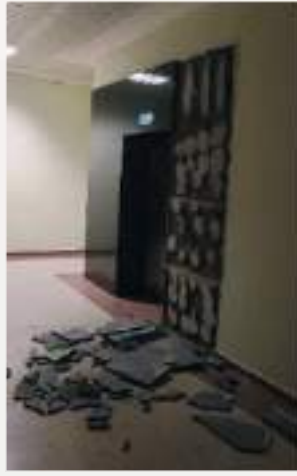
**Şekil 3.31.** Kahramanmaraş Necip Fazıl Şehir Hastanesi Ana Hizmet Binası: (a) Dış cephe hasarları, (b) Duvar kaplama elemanı hasarları ve (c) Hastane yetkililerine ve hastalara durumla ilgili açıklama

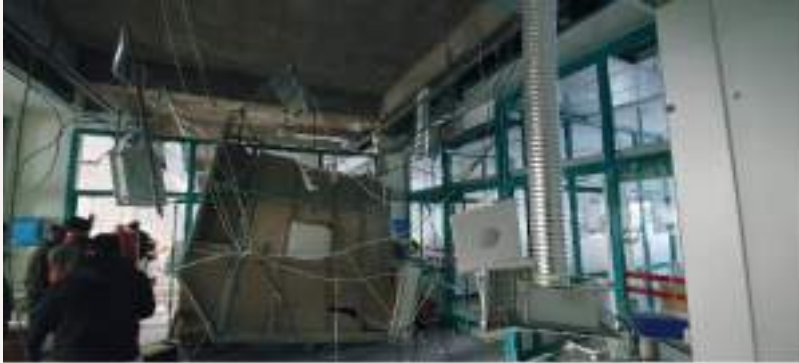
(a)

Binada çok sayıda katta ve blokta taşıyıcı olmayan elemanlarda yaygın hasar. Düşen asma tavan elemanlarının hastanede bulunan çalışan ve hastalarda yaralanmalara sebebiyet vermiş olma ihtimali çok yüksektir. Bu elemanların kritik teçhizata önemli hasar vermiş olduğu gözlenmiştir (a). Deprem sırasında binanın su tesisatında meydana gelmiş zorlamaların sonucunda çeşitli yerlerde su sızıntıları meydana gelmiş ve binada yer yer su sızıntıları meydana gelmiştir (b).

**Şekil 3.33.** Kahramanmaraş Necip Fazıl Şehir Hastanesi Ana Hizmet Binası: (a, b) taşıyıcı olmayan eleman ve kritik teçhizat hasarları, ve (c) su tesisatındaki sızıntılar nedeniyle meydana gelmiş hasarlar

- Hastanelerde bulunan asma tavan sistemlerinin deprem sırasında yoğun şekilde hasar görebildiği ve tesisin kullanılmasını önleyecek seviyede sorun teşkil ettiği gözlenmiştir. Gelecekte benzer hasarların önlenmesi için hastane türü yapılarda asma tavan bağlantılarının kontrolünün dikkatle yapılması ve bu bağlantıların montaj sonrası test edilmesi çok faydalı olacaktır.

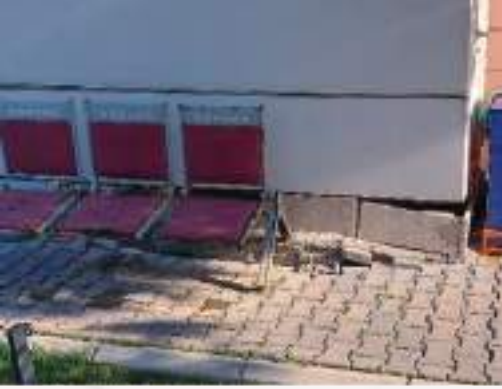
**Şekil 3.44.** Kahramanmaraş Necip Fazıl Şehir Hastanesi: (a) ek binanın zemin kotunda gözlenmiş yükselme ve (b) komşu alanda inşası devam eden deprem yalıtımlı hastane binası

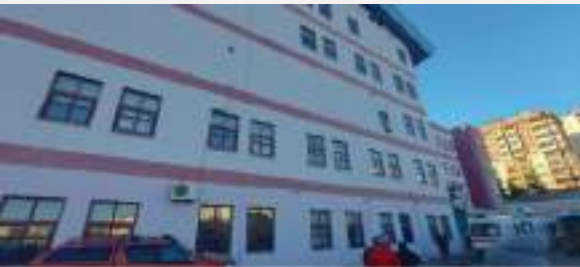
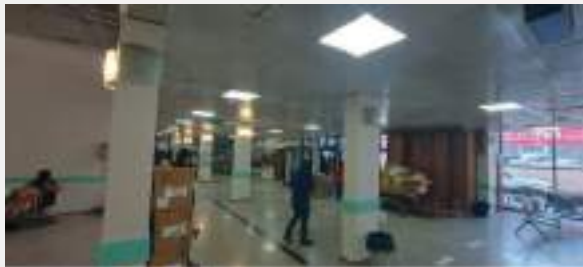
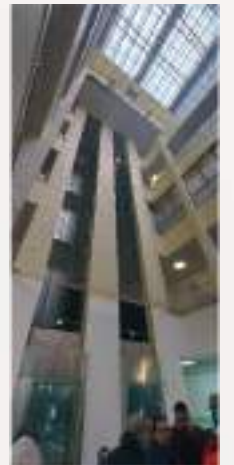
Hastane, şehrin kuzeyindeki Onikişubat ilçesi, Mimarsinan Mahallesi'nde yer almaktadır. Deprem sonrasında binada sınırlı bir hasar değerlendirmesi yapılmıştır. Yapılan ön değerlendirmede taşıyıcı sistemde kritik bir hasar gözlenmemiştir. Bununla birlikte binanın taşıyıcı sisteminin tasarımında önemli miktarda döşeme-süreksizlik olduğu ve kolonların kesit boyutlarının beklenen boyutlara kıyasla daha küçük olduğu gözlenmiştir. İleride binanın mühendislik tasarım dokümanlarının da incelenmesiyle tüm taşıyıcı sistem elemanlarının detaylı kontrolünün yapılacağı teknik bir inceleme yürütülmesiyle kesin hasar tespiti yapılması faydalı olacaktır.

Hastane binasında, taşıyıcı olmayan eleman hasarı olarak dolgu duvar hasarı, fayanslarda yer yer kırılmalar gözlenmiştir. Binada herhangi bir makine teçhizat veya muhteviyat hasarı gözlenmemiştir.

**Şekil 3.45.** Kahramanmaraş Necip Fazıl Şehir Hastanesi Kadın Doğum ve Çocuk Ek Hizmet Binası: (a) Dış görünüm, (b) zemin kat kolonlarına örnekler, ve (c) döşeme açıklıklarına örnek

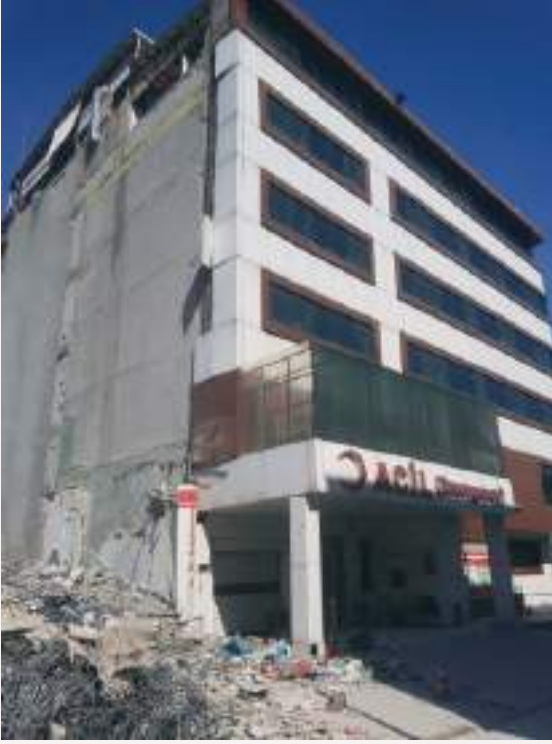
Yerinde yapılan incelemede hastane binasının batı cephesinde bulunan bir betonarme perdenin zemin kat üst seviyesinde ağır hasar tespit edilmiştir.

**Şekil 3.46.** Adıyaman Özel Gözde Tıp Merkezi (a) dış görünüm, (b) perde hasarı
