6 Şubat 2023

04.17 Mw 7,8 Kahramanmaraş (Pazarcık, Türkoğlu), Hatay (Kırıkhan),  
ve

13.24 Mw 7,7 Kahramanmaraş (Elbistan / Nurhak-Çardak)

Ön İnceleme Raporu

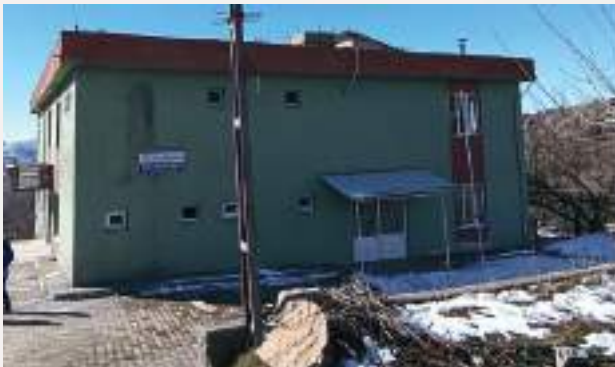
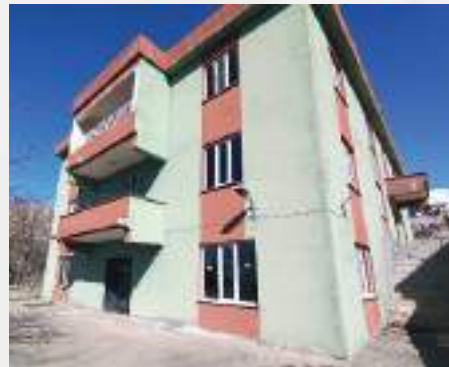
2010 yılında inşa edildiği öğrenilen üç katlı yapı betonarme çerçevelerden oluşturulmuştur. Çatı katı terası gezildiğinde yapıda kullanılan donatı tipinin nervürlü donatı olduğu anlaşılmıştır. Taşıyıcı sistem hasarına rastlanmamıştır.

**Şekil 3.57.** Tut İlçe Müftülüğü binası

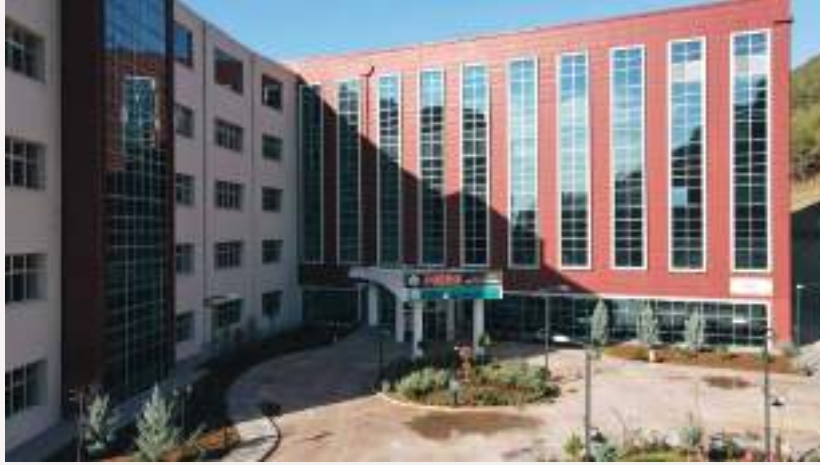
Binanın girişindeki lobinin hemen sol tarafında yer alan oturma alanı binanın tüm yüksekliğini kapsayan kat yüksekliğine ve cam cepheye sahip olup, bu bölgenin yan cephelerindeki cephe duvarlarında kayma çatlakları bulunmaktadır.

Otel binasında taşıyıcı sistemin herhangi bir hasara maruz kalmamış olması dolayısıyla kullanılmasında sakınca olmadığı görüş ve kanaatine varılmıştır. Yukarıda bahsedilen lobi kenarı oturma alanında devrilme tehlikesi bulunan duvar nedeniyle bu hacmin kullanılması önerilmemektedir.

**Şekil 3.59.** Perre Turizm Uygulama Oteli

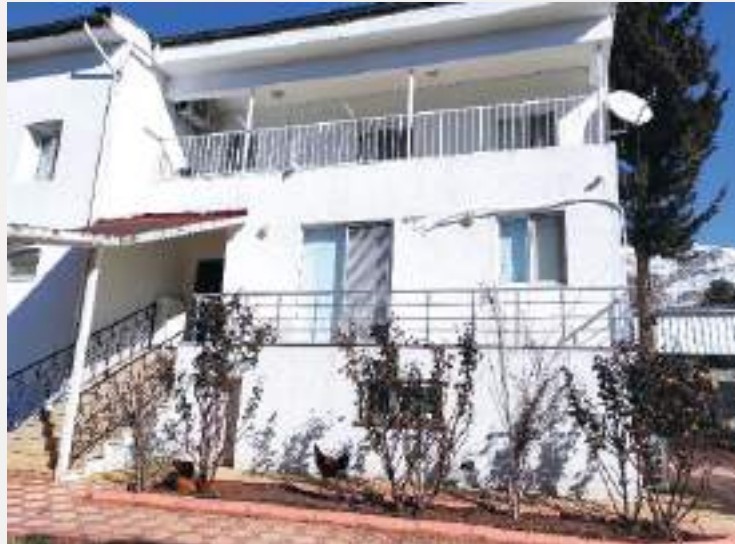
Bodrum, zemin ve bir normal kattan oluşan betonarme çerçeve sistemli yapıda bölme duvar sıva çatlakları dışında herhangi bir yapısal hasara rastlanmamıştır.

**Şekil 4.60.** Kaymakamlık Lojmanı binasının genel görünüşü

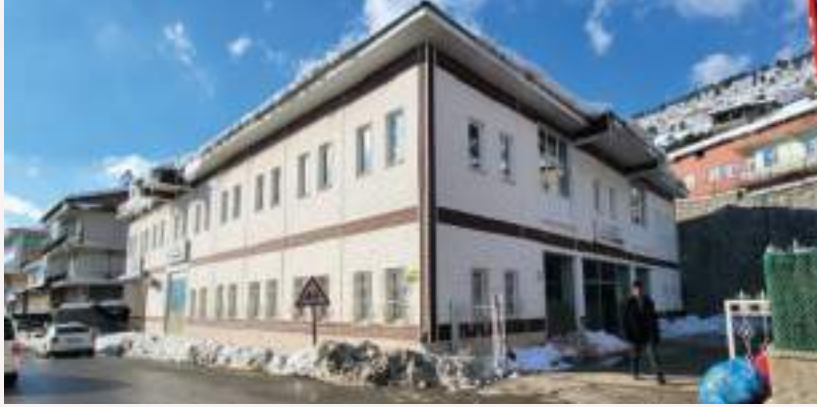
Zemin kat + 1 normal kattan oluşan iki katlı bina betonarme perde-çerçeve taşıyıcı sisteme sahiptir. Yapılan incelemede hasar tespit edilmemiştir.

**Şekil 3.65.** Çelikhan İlçesi ASM binası

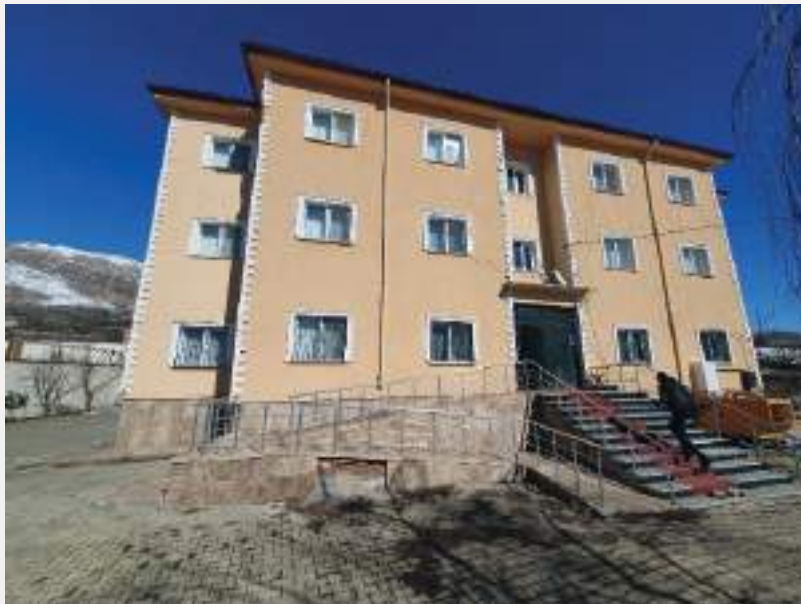
2015 senesinde imal edilmiş, bodrum + zemin + 2 normal katlı betonarme perde + çerçeve sistemlidir. Yapılan incelemede çatlak/hasar tespit edilmemiştir..

**Şekil 3.66.** Tut İlçesi Devlet Hastanesi Lojmanı

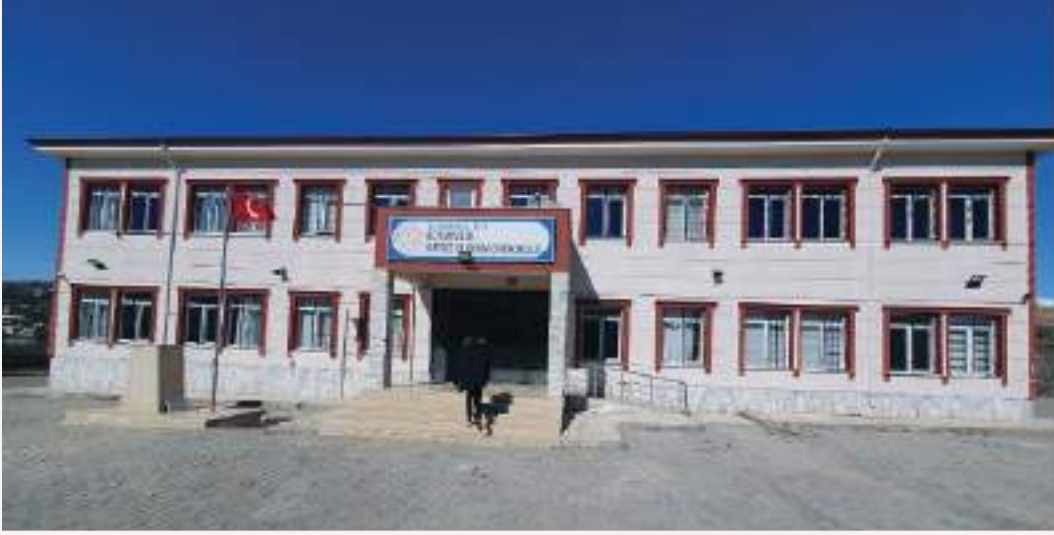
Zemin + 1 normal katlı betonarme perde + çerçeve tipi yapıdır. Taşıyıcı sistemi düzenli ve simetrik. Hasar tespit edilmemiştir.

**Şekil 3.67.** Boyundere Hatice Yıldırım Ortaokul binası

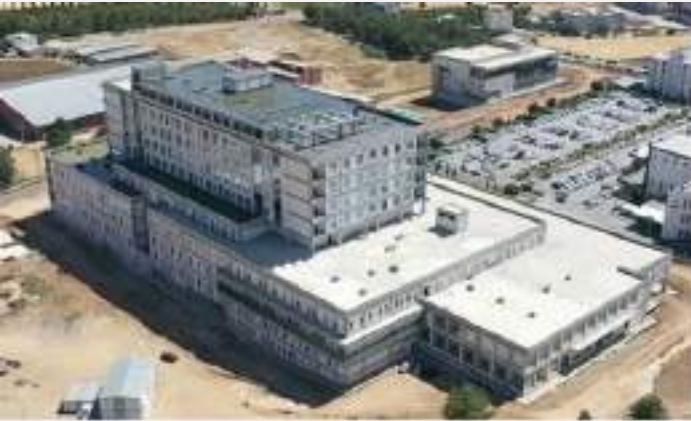
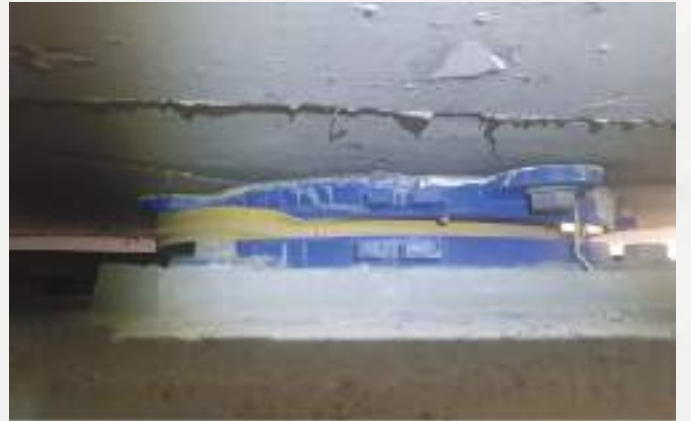
Yapı sismik izolasyonlu olup kaba inşaat ve tefrişatın büyük bölümü tamamlanmış, ancak henüz hizmete açılmamıştır. Yapılan incelemede yapısal veya yapısal olmayan bir hasar tespit edilmemiştir. İzolatör katında yapılan incelemede sürtünmeli sarkaç tipi izolatörlerde bir miktar kalıcı deformasyon tespit edilmiştir.

**Şekil 3.68.** Sismik izolasyonlu Adıyaman EAH binası

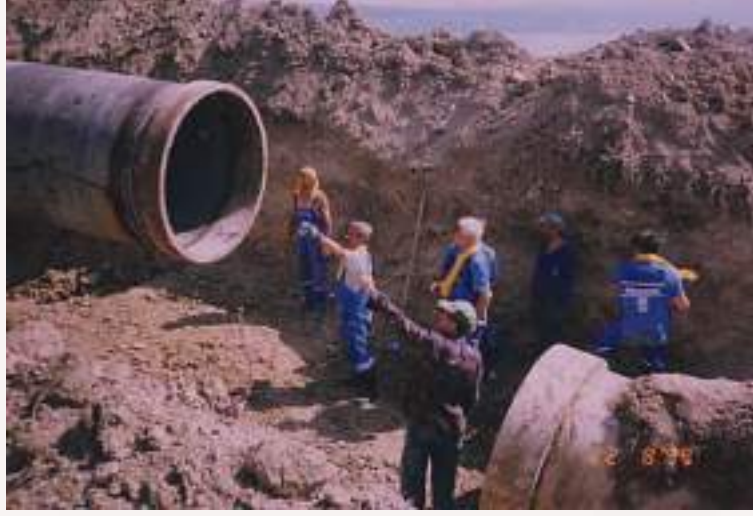
17 Ağustos 1999'da Marmara Bölgesi'ni etkileyen 7,4 büyüklüğünde bir deprem meydana gelmiştir. Bu deprem sırasında Adapazarı'ndaki su temin sistemi büyük hasar görmüştür. Şehirdeki asbestli çimento borularında sıvılaşma kaynaklı zemin deformasyonları ve alüvyal çökeltilerin yumuşaması nedeniyle en büyük hasar iletim ve dağıtım sistemlerinde meydana gelmiştir. Bu bölgede deprem öncesinde su dağıtım sistemi esas olarak 350 mm ve 600 mm çapında asbestli çimento boru hatlarından oluşmaktaydı. Bu boru hatlarının % 70'inin Marmara Depremi sırasında hasar gördüğü, kalan % 30'unda ise bir miktar sızıntı tespit edildiği tespit edilmiştir. Asbestli çimento boru hatlarındaki hasarın çoğunun, dönme ve eksenel kaymanın meydana geldiği bağlantı noktalarında olduğu tespit görülmüştür (Ansal ve diğ., 2008). Deprem sonrası hasar gören asbestli çimento boru hattında meydana gelen onarım ve yenileme çalışmaları Şekil 5.2.1'de verilmektedir. Şebeke altyapısının onarım ve yenileme çalışmaları bir aydan fazla sürmüştür (Sarıkaya ve Koyuncu, 2001).

**Şekil 5.2.1.** Deprem sonrası hasar gören asbestli çimento boru hattında onarım ve yenileme çalışmaları (Ansal ve diğ., 2008)

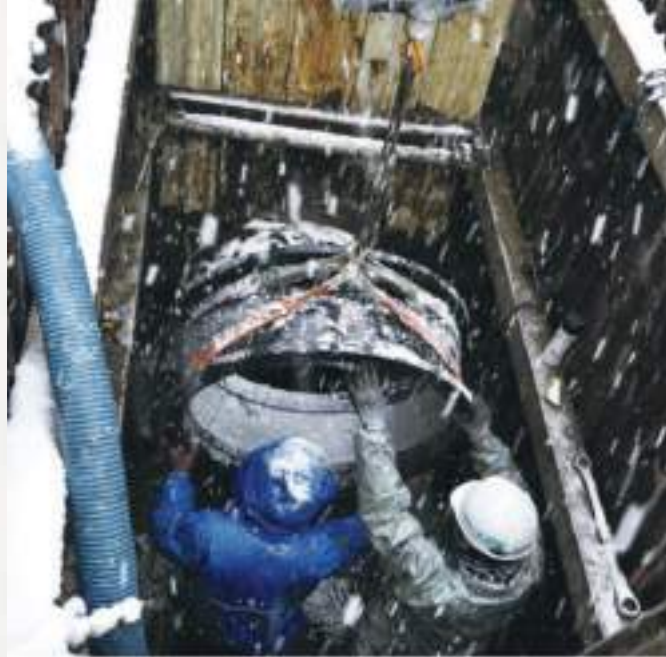
**Şekil 5.2.3.** Büyük Doğu Japonya Depremi sonrasında 800 mm çaplı bir su dağıtım borusunun tamiri (Wakamatsu ve diğ., 2016).

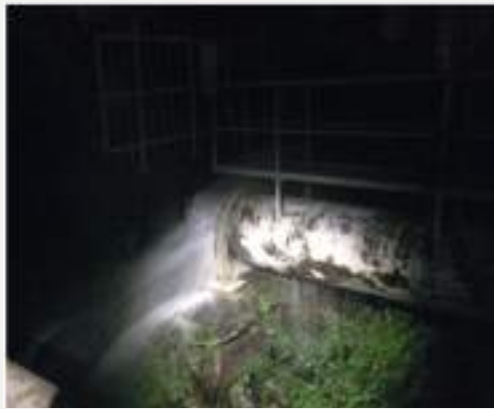
**Şekil 5.2.4.** Kumamoto Depremi sırasında 800 mm çaplı bir borunun birleşim noktasında meydana gelen sızıntı (Wham ve diğ., 2017)

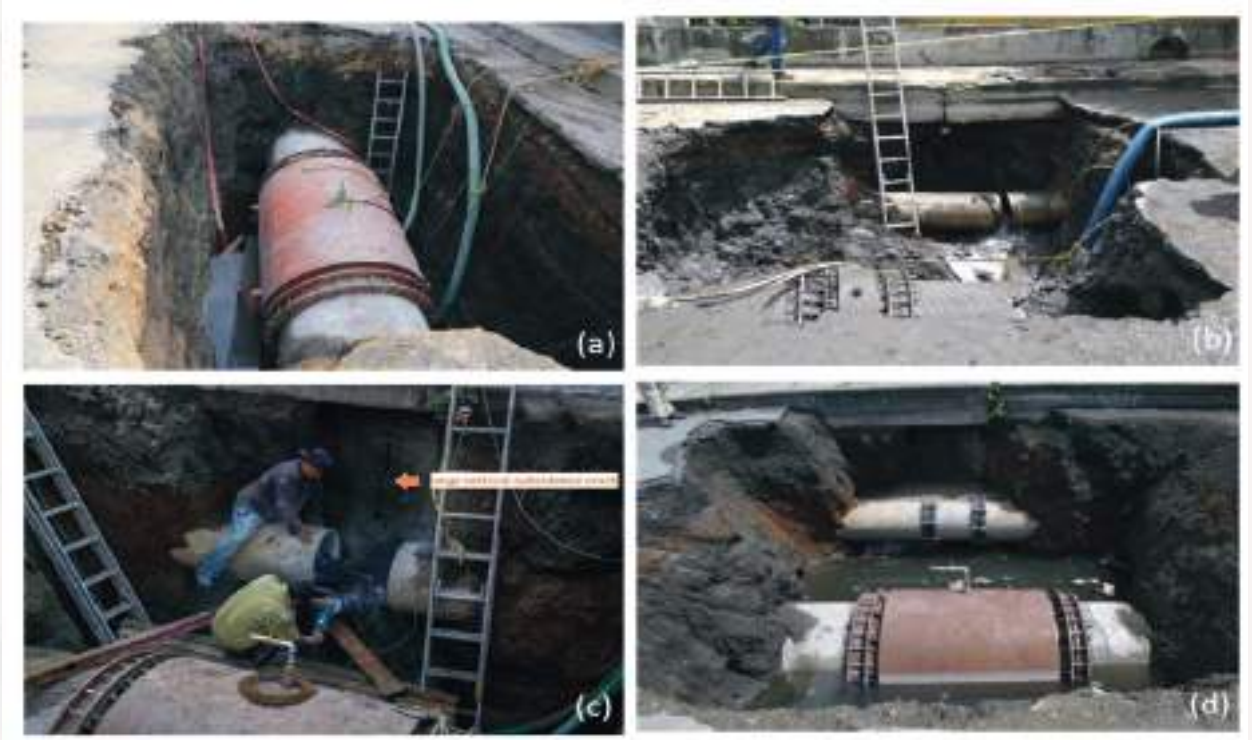
19 Eylül 2017 tarihinde Meksika merkezinde 7,1 büyüklüğünde bir deprem meydana gelmiştir. Meksika Depremi sonrasında en kapsamlı olumsuz etki su şebekesinde gözlenmiş ve yaklaşık 6 milyon insanın suya erişimi geçici olarak ortadan kalkmıştır (Lemnitzer ve diğ., 2021). Mexico City’de, 5 bölgede 2.300’den fazla sızıntı vakası meydana gelmiş ve dağıtım şebekesinde boru kırılmaları gözlenmiştir (Şekil 5.2.5).

**Şekil 5.2.5.** Mexico City’deki Colonia Del Mar bölgesinde yaygın olarak görülen boru hattı hasarları ve onarımı (Lemnitzer ve diğ., 2021)
